Besiktningssprotokoll

Anticimex Försäkringsbesiktning i samarbete med Fastighetsbyrån

Fastighetsbeteckning: Öja-Berga 5:24	
Fastighetsadress: Skogsdungevägen 27	
Postnummer: 635 34	Ort: Stora Sundby

Försäkringsbesiktning

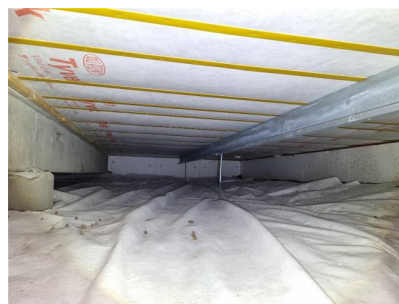
Utvändigt / Krypgrund

Vid kontroll av konstruktionen i krypgrund uppmättes fuktvärden under kritisk fuktnivå för mikrobiell tillväxt och normal lukt upplevdes.

Golvbjälklaget ovan den uteluftsventilerade krypgrunden riskerar att drabbas av fuktskador på grund av naturlig fuktpåverkan. Detta kan i sin tur leda till mikrobiella skador (angrepp av mikroorganismer) som kan leda till att mikrobiell lukt sprids till boendemiljön.

Fuktkvoten uppmättes till 13 %.

Det finns risk för mikrobiell tillväxt om den relativa fuktigheten (RF) i den omgivande luften är över 75 %. I furuvirke motsvarar det en fuktkvot (FK) på 17 %.

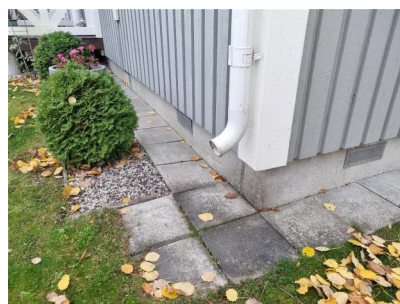
Utvändigt / Hängrännor / Stuprör

⚠ Enstaka stuprör avslutas intill huset.

Stuprör som inte är anslutet till markledning kan medföra en ökad fuktbelastning på grundmur/sockel som i sin tur kan leda till fuktrelaterade skador.

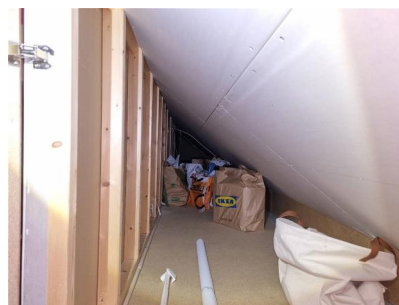
Utvändigt / Sidovind 1

Vid kontroll av vinden uppmättes fuktvärden under kritisk fuktnivå för mikrobiell tillväxt och en normal lukt upplevdes. Fuktkvoten i underlagstak/takbjälkar uppmättes till 6 %.

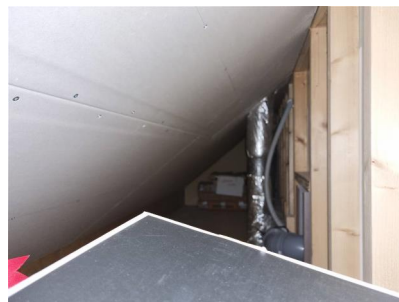
Utvändigt / Sidovind 2

Vid kontroll av vinden uppmättes fuktvärden under kritisk fuktnivå för mikrobiell tillväxt och en normal lukt upplevdes. Fuktkvoten i underlagstak/takbjälkar uppmättes till 8%.

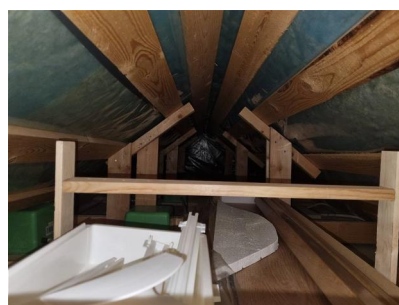
Utvändigt / Vind 1

Vid kontroll av vinden uppmättes fuktvärden under kritisk fuktnivå för mikrobiell tillväxt och en normal lukt upplevdes. Fuktkvoten i underlagstak/takbjälkar uppmättes till 8%.

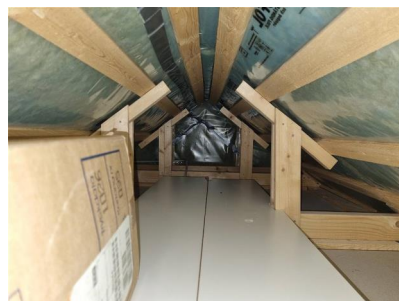
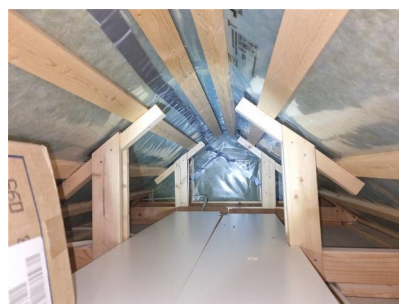
Utvändigt / Vind 2

Vid kontroll av vinden uppmättes fuktvärden under kritisk fuktnivå för mikrobiell tillväxt och en normal lukt upplevdes.

Fuktkvoten i underlagstak/takbjälkar uppmättes till 6%.

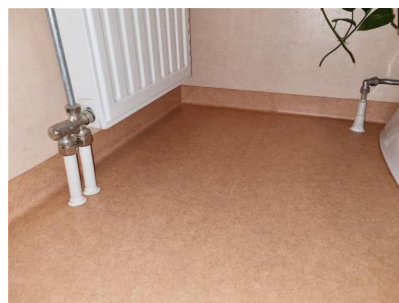
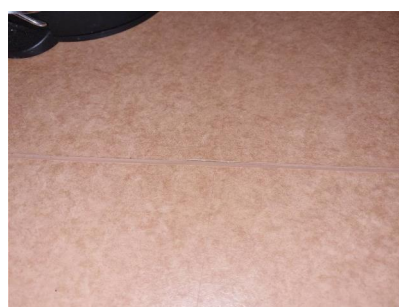
Entréplan / Duschrum/Toalett

Rörgenomföring och otäta mattskarvar finns i golvet.

Rörgenomföringar och otäta mattskarvar medför en ökad risk för att vatten tränger ner i omkringliggande konstruktioner och orsakar fuktskador. Vid uppbyggnaden av utrymmet var dessa genomföringar tillåtna och utförandet anses därför vara fackmässigt utfört. I dagens branschregler är detta inte längre tillåtet.

Fuktindikering i utrymmet gav inga förhöjda fuktindikationer.

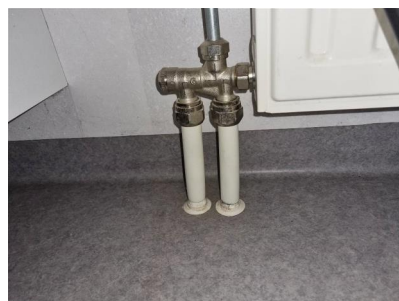
Entréplan / Tvättstuga

Rörgenomföring finns i golv.

Rörgenomföringar i golvet medför en ökad risk för att vatten tränger ner i omkringliggande konstruktioner och orsakar fuktskador. Vid uppbyggnaden av utrymmet var detta tillåtet och utförandet anses därför vara fackmässigt utfört. I dagens branschregler är detta inte längre tillåtet.

Fuktindikering i utrymmet gav inga förhöjda fuktindikationer.

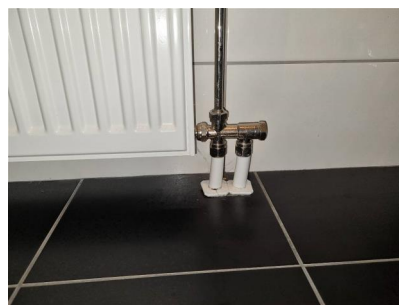
Övre plan / Badrum/Wc

Rör genomföring finns i golv.

Rör genomföringar i golvet medför en ökad risk för att vatten tränger ner i omkringliggande konstruktioner och orsakar fuktskador.

Fuktindikering i utrymmet gav inga förhöjda fuktindikationer.

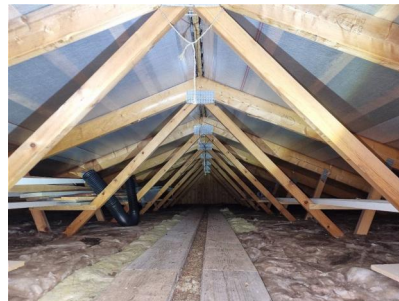
Utvändigt / Vind

Vid kontroll av vinden uppmättes fuktvärden under kritisk fuktnivå för mikrobiell tillväxt och en normal lukt upplevdes. Fuktkvoten i underlagstak/takbjälkar uppmättes till 12 %. Det finns risk för mikrobiell tillväxt om den relativa fuktigheten (RF) i den omgivande luften är över 75 %. I furuvirke motsvarar det en fuktkvot (FK) på 17 %.

Vinden är besiktad från luckan.
