Besiktningssprotokoll

Anticimex Försäkringsbesiktning i samarbete med Fastighetsbyrån

Fastighetsbeteckning: Finnestad 1:29	
Fastighetsadress: Finnestad Skansen	
Postnummer: 661 91	Ort: Säffle

Besiktningdatum: 2024-10-28	Protokollnummer: 68609937
Temperatur: 8 °C	Väderlek: Halvklart
Tekniker: Jesper Gullberg	
E-post: Jesper.Gullberg@anticimex.se	
Kontor: Karlstad	
Närvarande: Fastighetsägare

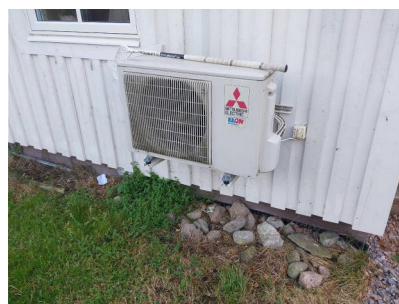
Kondensvatten från luftvärmepumpens utedel leds inte bort från husgrunden.

Detta medför ökad risk för att vatten tränger in i anslutande konstruktioner, vilket i sin tur kan leda till fuktrelaterade skador. Observera att besiktning av byggnadens värmesystem eller värmepumpen inte har ingått i uppdraget.

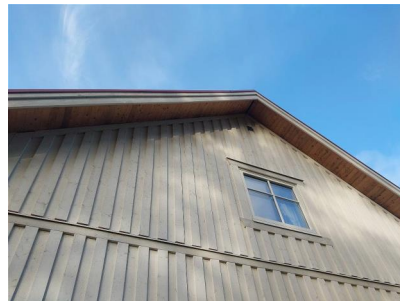
Fasadpanelen/vindskivor/trädetaljer är i behov av målning/underhåll, färgsläpp förekommer, delar av huset är ej färdigmålat, se även foton.

Fasadbeklädnad och träkonstruktioner där målningsbehov finns riskerar att få fukt- och rötskador på grund av sämre vattenavvisande förmåga. För att öka livslängden på fasadbeklädnaden rekommenderas målning och underhåll.

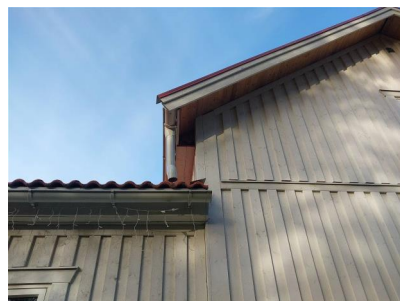
Otätheter förekommer intill takfoten på den äldre delen av huset, se foto. Risk finns för fuktinträning med fuktskador som följd.

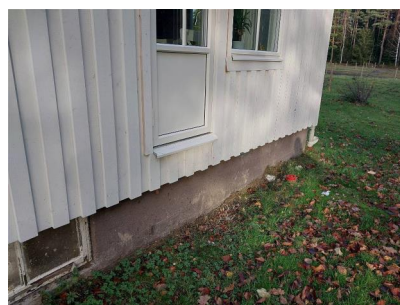
Trappa saknas utanför balkongdörr vid kök, se foto. Risk finns för fallolyckor.

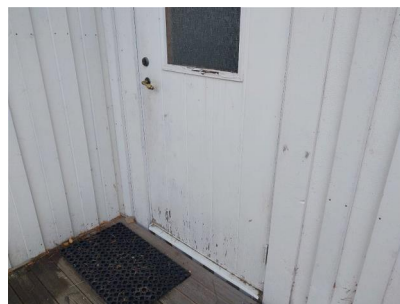
Dörr är i behov av målning/underhåll, färgsläpp samt brister förekommer.

Dörrar där målningsbehov finns riskerar att få fukt- och rötskador på grund av sämre vattenavvisande förmåga.

För att öka livslängden på dörr rekommenderas målning och underhåll.

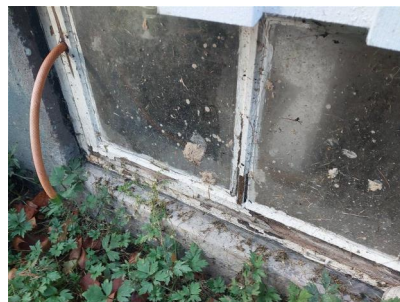
Äldre källarfönster är i behov av underhåll/byte, se foto. Färg samt kittsläpp förekommer.

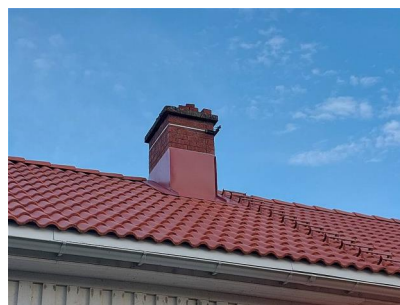
Väderskydd finns ej ovan skorsstenen, lösa tegelstenar noterades uppe på skorsstenen, se även foto.

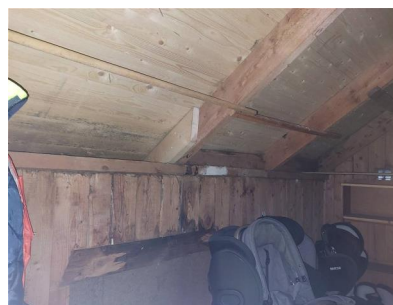
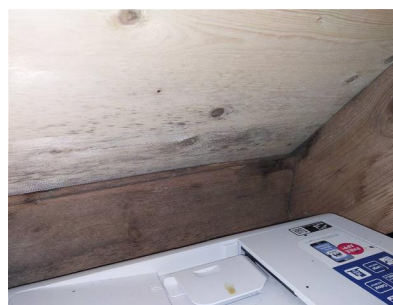
Fläckar/missfärgningar samt mindre mikrobiell påväxt förekommer på underlagstak/takstolar samt på väggar, se foton.

Fuktkvoter uppmättes i underlagstak/väggar till mellan 10-12%.

Det finns risk för mikrobiell tillväxt om den relativa fuktigheten (RF) i den omgivande luften är över 75 %. I furuvirke motsvarar det en fuktkvot (FK) på 17 %.

Detta rekommenderas att hållas under uppsikt för att se om åtgärdsbehov föreligger.

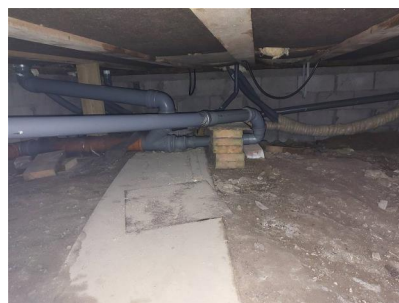
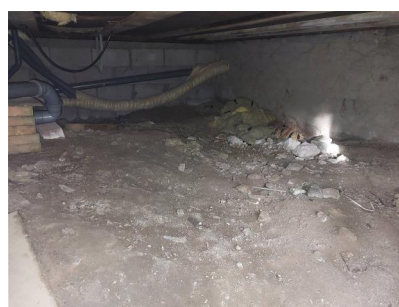
Vid kontroll av konstruktion i krypgrund noterades fuktvärden över kritisk fuktnivå och det förekommer mikrobiell påväxt. Marken är fuktpåverkad samt att plastfolie finns ej på markytan, organiskt material kunde noteras på marken. Trossbottenskivor bognar/svackar på vissa ställen.

Konstruktionen består av träbjälklag med trossbotten av skivbeklädnader.

Fuktkvoter uppmättes i brädor till mellan 19-21%. Det finns risk för mikrobiell tillväxt om den relativa fuktigheten (RF) i den omgivande luften är över 75 %. I furuvirke motsvarar det en fuktkvot (FK) på 17 %.

De höga fuktvärdena och den mikrobiella påväxten innebär att grundens klimat under delar av året är för fuktigt. Detta kan i förlängningen leda till rötskador i konstruktionen. För att undvika detta så måste krypgrundens klimat bli torrare.

För att undvika detta så måste grundens klimat bli torrare. Läs Anticimex faktablad om uteluftsventilerade krypgrunder för tips och råd.

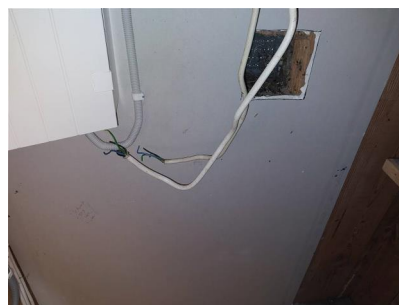
Lösa elkablar förekommer i vissa utrymmen. Rekommenderas att ses över av en behörig elektriker.

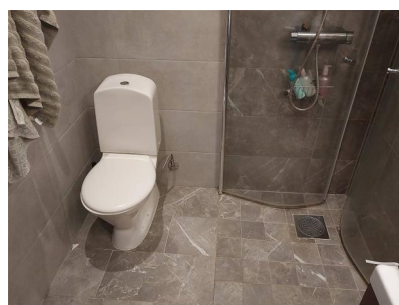
Spolcistern på wc stol är lös.

Rekommenderas att ses över/åtgärdas av fackman.

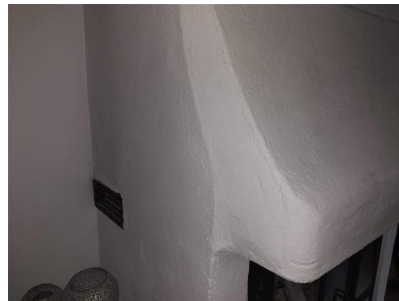
Sprickor förekommer i puts på murstock, se foto. Bedöms som mindre brister.

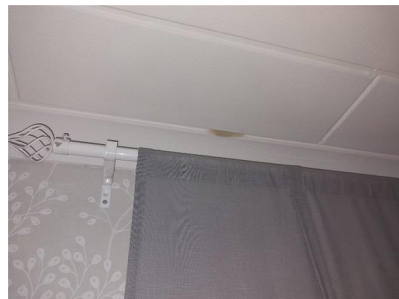
Fläck/missfärgning noterades på innertak i kök, inga förhöjda fuktindikationer uppmättes. Bedöms ha uppstått innan takbytet.

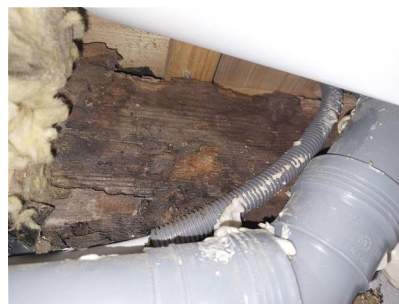
🔍 Rötskador förekommer i golvbjälke, se foto. Detta kunde noteras via hållighet i tak intill rördragningar.

För att utreda orsak till och omfattning av ovanstående noteringar rekommenderas att en fördjupad undersökning utförs.

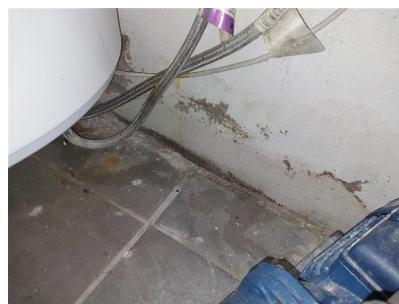
🔧 Mindre puts/färgsläpp förekommer på källarväggar, se muntliga upplysningar angående dränering.
