Besiktningssprotokoll

Anticimex Försäkringsbesiktning i samarbete med Fastighetsbyrån

Fastighetsbeteckning: Överbyn 2:219	
Fastighetsadress: Nötön 12	
Postnummer: 685 94	Ort: Torsby

Besiktningdatum: 2024-10-28	Protokollnummer: 68621530
Temperatur: 5 °C	Väderlek: Halvklart
Tekniker: Lennart Davidsson	
E-post: Lennart.Davidsson@anticimex.se	
Kontor: Karlstad	
Närvarande:

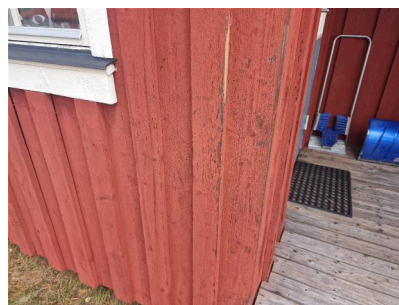
Utvändigt / Fasad

Påväxt och sprickor förekommer i mindre omfattning. Underhåll kan med fördel utföras.

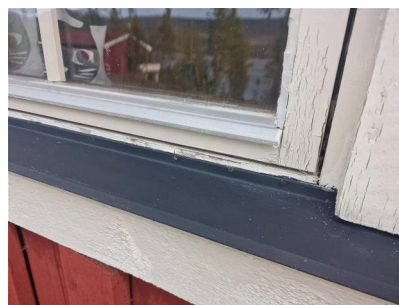
Utvändigt / Fönster

Fönster har färgsläpp och torrsprickor, speciellt nedre del.

Fönsterbågar och fönsterkarmar där målningsbehov finns riskerar att få fukt- och rötskador på grund av sämre vattenavvisande förmåga.

För att öka livslängden på fönster rekommenderas målning och underhåll.

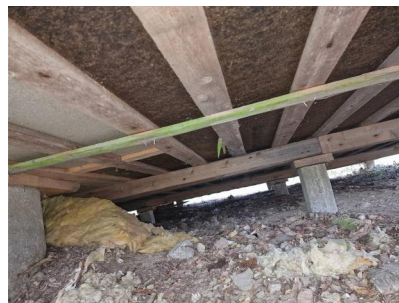
Utvändigt / Plintgrund

Vid kontroll av konstruktionen i kryppgrund uppmättes fuktvärden under kritisk fuktnivå för mikrobiell tillväxt och normal lukt upplevdes. Träbjälklag med trossbottenskivor. Plast saknas mot mark.

Golvbjälklaget ovan den uteluftsventilerade kryppgrunden riskerar att drabbas av fuktskador på grund av naturlig fuktpåverkan. Detta kan i sin tur leda till mikrobiella skador (angrepp av mikroorganismer) som kan leda till att mikrobiell lukt sprids till boendemiljön.

Fuktkvoten uppmättes till 16 %.

Risk för mikrobiell tillväxt föreligger om den relativa fuktigheten i den omgivande luften är över 75 % vilket motsvarar en fuktkvot på 17 %

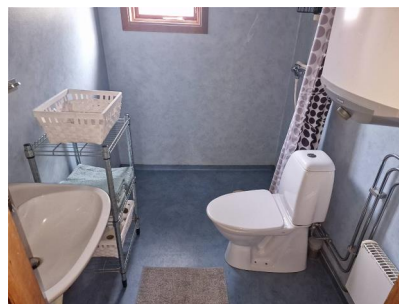
Entréplan / Dusch/Toalett

Plastmatta på golv och vägg
- Fönster placerad nära duschzon

Fuktindikering i utrymmet gav inga förhöjda fuktindikationer.
