Besiktningssprotokoll

Anticimex Försäkringsbesiktning i samarbete med Fastighetsbyrån

Fastighetsbeteckning: Tonen 8	
Fastighetsadress: Bergsgårdsvägen 36	
Postnummer: 30272	Ort: Halmstad

Besiktningdatum: 2024-10-23	Protokollnummer: 68622478
Temperatur: 12 °C	Väderlek: Klart
Tekniker: Pontus Kautto	
E-post: pontus.kautto@anticimex.se	
Kontor: Halmstad	
Närvarande: Fastighetsägaren

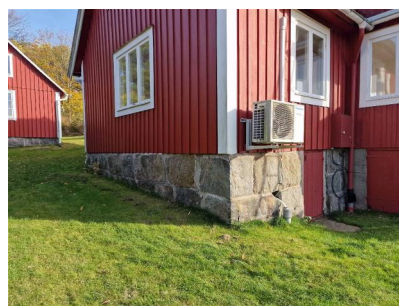
- Marken lutar mot huset.

Detta innebär en ökad fuktbelastning mot grunden vilket i sin tur kan orsaka fuktskador i huset.

- Kondensvatten från luftvärmepumparnas utedel leds inte bort från husgrunden.

Detta medför ökad risk för att vatten tränger in i anslutande konstruktioner, vilket i sin tur kan leda till fuktrelaterade skador. Observera att besiktning av byggnadens värmesystem eller värmepumpen inte har ingått i uppdraget.

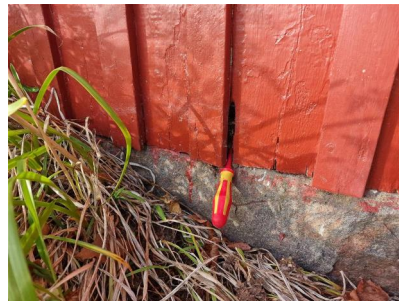
Mot söder är syllen synlig utvändigt på grund av otätheter i fasaden. Rötskador noterades lokalt i syllen.

Se vidare under rubriken "Utvändigt / Torpargrund".

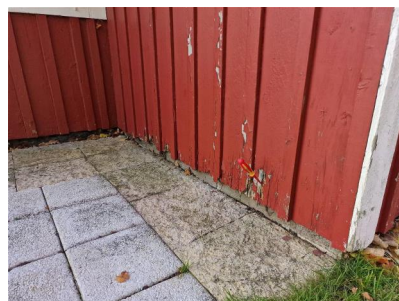
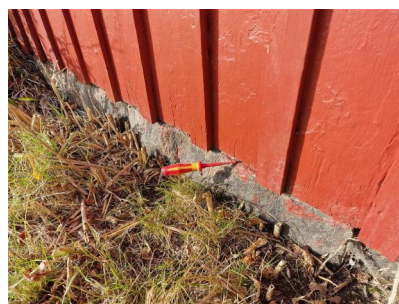
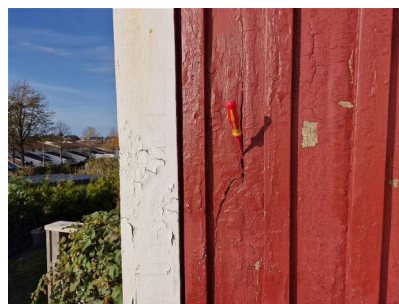
Torrspäckor och färgsläpp samt rötskador förekommer lokalt i träfasaden som är i behov av målning/underhåll. Fasadpanelen avslutas bitvis för nära sockeln. Otätheter och glipor noterades lokalt i fasadpanelen.

Fasadbeklädnad och träkonstruktioner där målningsbehov finns riskerar att få fukt- och rötskador på grund av sämre vattenavvisande förmåga. För att öka livslängden på fasadbeklädnaden rekommenderas målning och underhåll. I samband med ommålning rekommenderas att de rötskadade panelbrädorna byts ut.

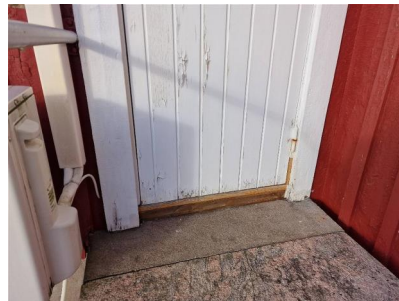
Tröskelbleck saknas under ytterdörren åt sydväst. Otätheter/glipor noterades lokalt intill fönsterblecken vid fönsterpartierna till den inglasade balkongen.

Bristerna medför att vatten kan tränga in i bakomliggande konstruktioner med fuktrelaterade skador som möjlig följd.

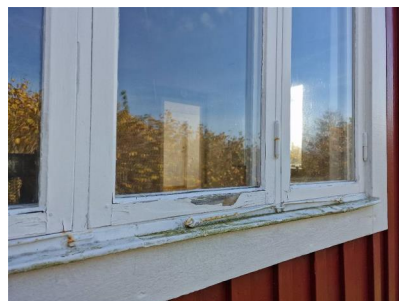
Torrspäckor och färgsläpp samt mindre rötskador förekommer lokalt på fönster och dörrar.

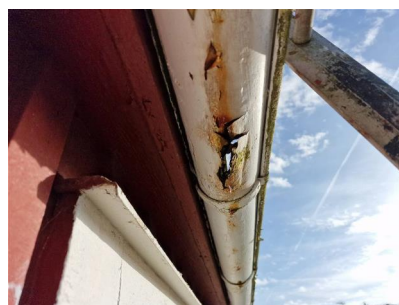
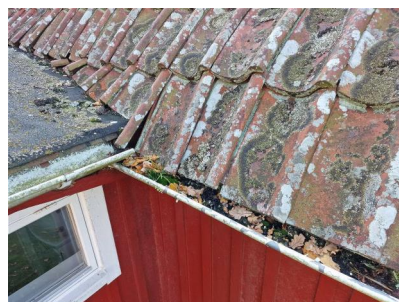
Färgsläpp och rostangrepp förekommer lokalt på hängrännor och stuprör. Skräpansamlingar noterades lokalt i hängrännorna. Det förekommer stuprör som inte är anslutna till markledning.

Bristerna medför en ökad risk för fuktrelaterade skador på sockel och fasad samt i bakomliggande konstruktioner som möjlig följd.

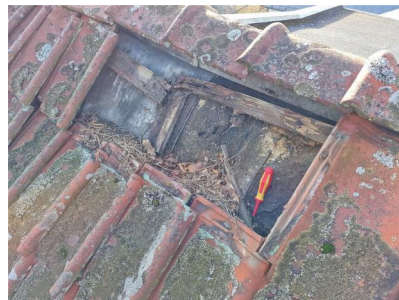
- Yttertaket är äldre och svackar bitvis lokalt.
Det förekommer takpannor som inte ligger i sitt rätta läge.
Rötskador förekommer lokalt på underliggande konstruktioner.
Otätheter/håligheter noterades bitvis i underlagspappen.
Rikligt med lav- och mosspåväxt noterades på taket.

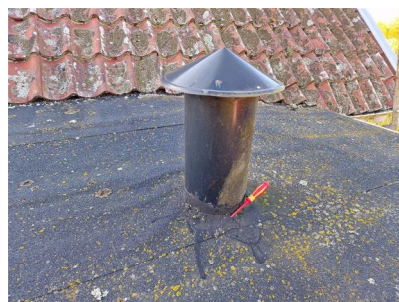
- Takpappen är torr/sprucken och har bitvis släppt vid fotplåten.
Glipor och otätheter noterades lokalt runt takgenomföringen åt öster.

Torr och sprucken takpapp innebär att fuktskyddet har nedsatt funktion, vilket kan leda till fuktskador i underliggande konstruktioner.

Renovering av taket rekommenderas. Kontakta en behörig fackman för en renovering. I samband med renoveringen bör omkringliggande konstruktioner kontrolleras för att upptäcka eventuella följdskador.

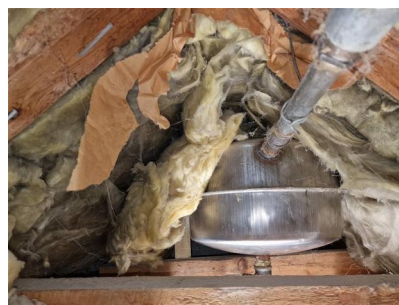
- Ett expansionskärl finns installerad i vindsutrymmet.

Expansionskärl som är i bruk på vinden är olämpligt placerat då ett läckage kan leda till att vatten rinner ut i omkringliggande konstruktioner med fuktskador som följd möjlig följd.

- Vinden är tilläggsisolerad.

Eftersom vindsbjälklaget tilläggsisolerats så kommer klimatet på vindsutrymmet att ändras, främst vintertid. Detta i sin tur kan leda till uppfuktning av underlagstakets insida vilket kan resultera i mikrobiella skador (angrepp av mikroorganismer).

Vid stickprovsvis fuktkvotmätning i takstolarna uppmättes fuktkvoten till mellan 11-12 %.

Det finns risk för mikrobiell tillväxt om den relativa fuktigheten (RF) i luften är över 75 %, vilket i gran- och furuvirke motsvarar en fuktkvot (FK) på ca 17 %.

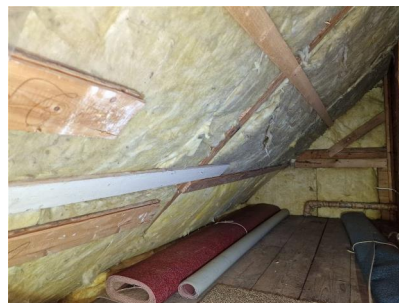
En lukt av tjära upplevdes i vindsutrymmet åt sydost.

Vindsutrymmena är parallelltaksisolerat vilket gör att yttertaketets insida inte går att inspektera.

Det saknas ångspärr mot den parallelltaksisolerade takkonstruktionen i sidovindarna. Otätheter på takkonstruktionens insida medför en ökad risk för att varm inomhusluft läcker ut i takkonstruktionen där den vintertid kyls ned och medför en förhöjd fuktighet som kan orsaka mikrobiella skador på underlagstaket.

För att konstatera orsaken till och omfattningen av den avvikande lukten som noterades i utrymmet rekommenderas att en fördjupad undersökning utförs.

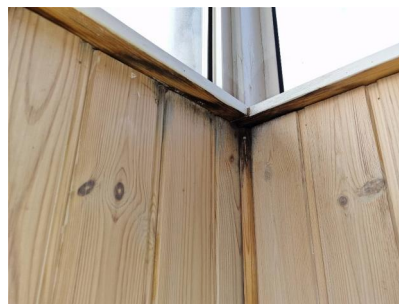
Missfärgningar och mikrobiell påväxt noterades lokalt på väggar, golv och tak och då främst i ytterhörnen.

Vid fuktindikering mot missfärgningarna noterades inga förhöjda fuktindikationer.

Vi rekommenderar en fördjupad undersökning för att bedöma orsak och omfattning.

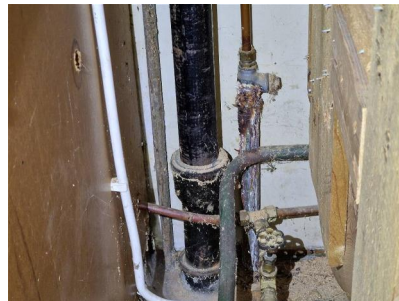
- Husets rör- /avlopp- /värmeledningssystem är äldre.
Det förekommer rinnmärken, rostangrepp och ärgningar lokalt på vatten- /avloppsrör och rörkopplingar.

-Tilluftssventiler finns inte.
Spår av kondens noterades lokalt på enstaka fönster.

Eftersom friskluftsventiler inte finns, försämras möjligheten för ventilationssystemet att fungera.

En instängd lukt upplevdes vid inträde till huset.

Vi rekommenderar att kontakt tas med fackman för vidare kontroll och bedömning av lämpliga åtgärder.

Vi rekommenderar att du kontaktar en ventilationsentreprenör för undersöka och säkerställa ventilationssystemets funktion.

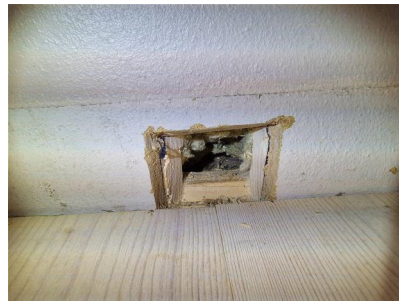
En mindre del av huset är grundlagd med en betongplatta på mark.

Vid luktkontrol längs golvlisterna i farstun upplevdes en mikrobiell lukt.

En golvsoclel demonterades i farstun till ytterväggen åt öster och ett provhål togs upp i den bakomliggande spånskivan. En avvikande mikrobiell/kemisk lukt upplevdes från provhålet. Konstruktionen består inifrån sett av spånskiva, råspont och en isolerad träregelstomme. Syllen är tillsynes av rötskyddsbehandlat virke och ligger med sin undersida ca 10 cm under invändig golvnivå. Det går ej att avgöra om syllen ligger på en underliggande fuktspärre mot betongplattan. Vid fuktkvotsmätning i syllen uppmättes fuktkvoten till mellan 16-17 %.

Det finns risk för mikrobiell tillväxt om den relativa fuktigheten (RF) i luften är över 75%, vilket i gran- och furuvirke motsvarar en fuktkvot (FK) på ca 17%.

Väggsyllar riskerar att drabbas av fuktskador på grund av naturlig fuktpåverkan. Detta i sin tur kan leda till mikrobiella skador (angrepp av mikroorganismer) som kan resultera i att mikrobiell lukt sprids till boendemiljön. Om väggsyllarna är rötskyddsbehandlade kan även en kemisk lukt förekomma.

En fördjupad undersökning rekommenderas för att konstatera orsak till och omfattning av den mikrobiella/kemiska lukten som upplevdes från provhålet.

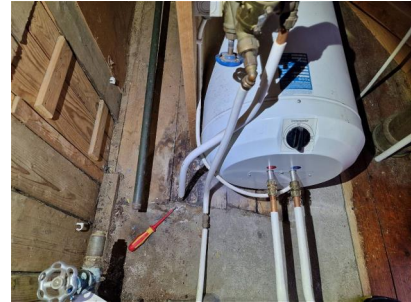
Skvallerröret till varmvattenberedaren mynnar ut i utrymmet.
Rötskador noterades lokalt på golvet intill varmvattenberedaren.
Fuktfläckar/missfärgningar förekommer lokalt på väggar, golv och tak.

När varmvattenberedare finns i ett utrymme utan tätskikt ökar risken för fuktrelaterade skador i omkringliggande konstruktioner vid ett eventuellt läckage.

Vid fuktindikering mot fuktfläckarna noterades lokalt förhöjda fuktindikationer intill varmvattenberedaren.

Det rekommenderas att kontakt tas med fackman för kontroll av orsak till och omfattningen av de skador/brister som noterats samt för bedömning av lämpliga åtgärder. I samband med det bör omkringliggande konstruktioner kontrolleras för att upptäcka eventuella följdskador.

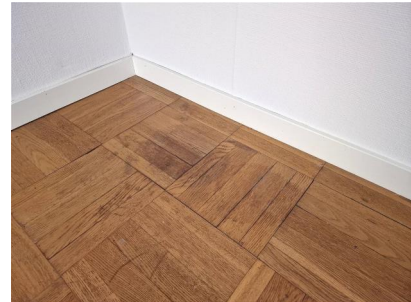
Missfärgningar och mindre deformationer noterades lokalt på parkettgolvet i hörnet åt nordväst.

Vid fuktindikering mot missfärgningarna/deformeringarna noterades inga förhöjda fuktindikationer.

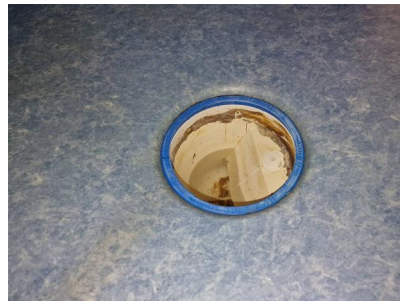
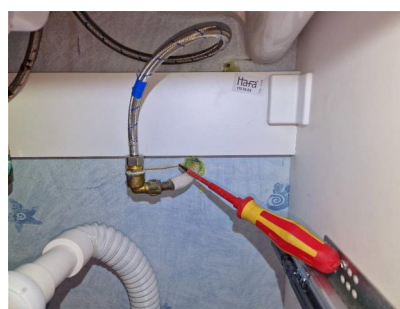
Eftersom funktionen, som innebär att ytskiktet/tätskiktet ska vara vattentätt, kan vara nedsatt finns en ökad risk att vatten tränger igenom ytskiktet/tätskiktet med vattenskador i omkringliggande konstruktioner som följd.

Vid fuktindikering i utrymmet noterades inga förhöjda fuktindikationer.

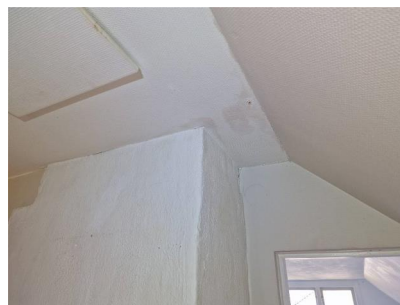
Missfärgningar kan bero på olika saker, och kan vara ett tecken på en tidigare eller en pågående fuktskada.

Vid fuktindikering mot missfärgningarna noterades inga förhöjda fuktindikationer.

Vi rekommenderar en fördjupad undersökning för att bedöma orsak och omfattning.

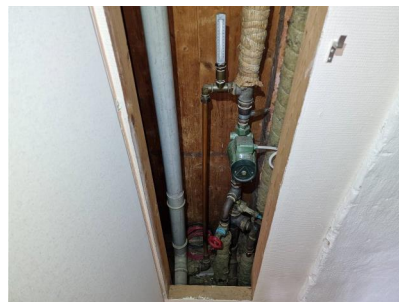
Rörslitsen saknar vattentät botten, vilket ej var ett krav då huset byggdes.

En rörslits ska ha en vattentät botten och vara försedd med skvallerrör. När det saknas ökar risken för att ett läckage inte upptäcks i tid. Det kan leda till fuktskador i omkringliggande konstruktioner som möjlig följd.

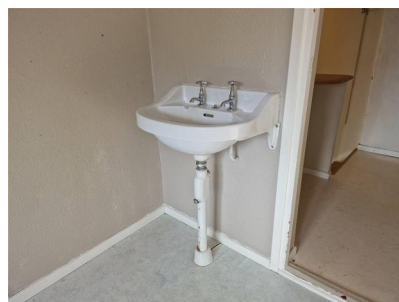
Bristen medför att det är svårt att upptäcka läckage i tid. Vatten kan då tränga in i omkringliggande konstruktioner och orsaka fuktskador som möjlig följd.

Vid fuktindikering i utrymmet noterades inga förhöjda fuktindikationer.

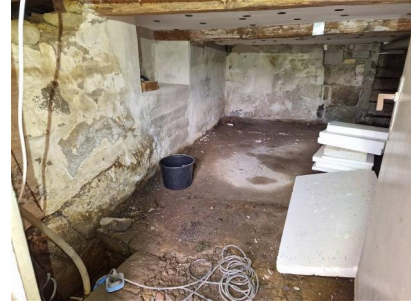
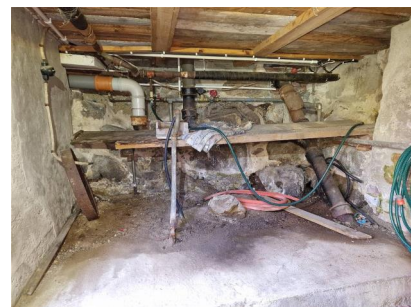
En mikrobiell lukt upplevs vid inträde till de båda källarutrymmena. Fuktgenomslag förekommer på väggar och golv. Dräneringspumpen som är placerad i en pumpgrop i utrymmet åt nordväst pumpar ut vattnet till dagvattenssystemet. Puts- och färgsläpp förekommer på källarväggarna.

Vid stickprovvis fuktkvotsmätning i golvbjälklaget till entréplan uppmättes fuktkvoten till mellan 21-24 %.

Det finns risk för mikrobiell tillväxt om den relativa fuktigheten (RF) i luften är över 75 %, vilket i gran- och furuvirke motsvarar en fuktkvot (FK) på ca 17 %. Vid en långvarig fuktkvot på >28% finns risk för rötskador.

För att konstatera orsaken till och omfattningen av de skador/brister som noterades rekommenderas att en fördjupad undersökning utförs.
