Besiktningssprotokoll

Anticimex Försäkringsbesiktning i samarbete med Fastighetsbyrån

Fastighetsbeteckning: Braxen 15	
Fastighetsadress: Granstigen 6c	
Postnummer: 683 33	Ort: Hagfors

Besiktningdatum: 2024-10-24	Protokollnummer: 68597943
Temperatur: 9 °C	Väderlek: Halvklart
Tekniker: Lennart Davidsson	
E-post: Lennart.Davidsson@anticimex.se	
Kontor: Karlstad	
Närvarande:

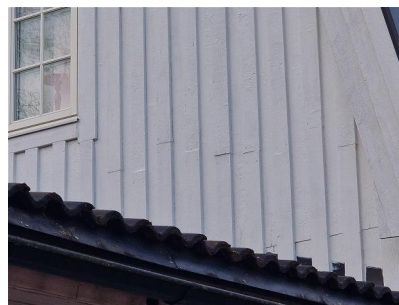
Utvändigt / Fasad

Många skarvar kan noteras på fasad nedre del.
Fasadplåt monterad utanpå underbrädor

Fasadbeklädnad och träkonstruktioner där målningsbehov finns riskerar att få fukt- och rötskador på grund av skarvar.

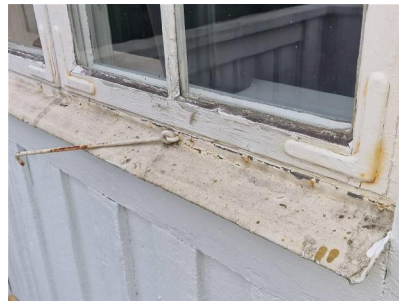
Utvändigt / Fönster

Äldre fönster har färgsläpp och torrsprickor.

Fönsterbågar och fönsterkarmar där målningsbehov finns riskerar att få fukt- och rötskador på grund av sämre vattenavvisande förmåga.

För att öka livslängden på fönster rekommenderas målning och underhåll.

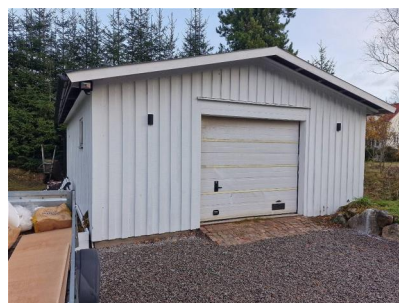
Utvändigt / Garage

- Hängränna lutar fel, delvis snötäckt
- Underhållsbehov på trädetaljer.
- Växter förekommer nära byggnad
- Märken på dörr

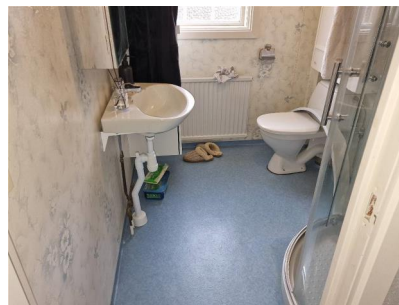
Våning 2 / Dusch/Toalett

Plastmatta på golv och vägg
- Äldre beklädnad
- Rör förekommer genom golv
- Duschkabin finns

Fuktindikering i utrymmet gav inga förhöjda fuktindikationer.

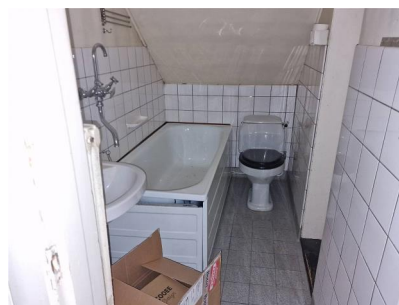
Våning 3 / Badrum/Wc

Våtutrymmet har äldre yt-/tätskikt.

Utrymmet är äldre och har passerat tiden för sin tekniska livslängd.
Används ej allt är avstängt.

Renovering av utrymmet rekommenderas. Kontakta en behörig våtrumsentreprenör för en renovering. I samband med renoveringen bör omkringliggande konstruktioner kontrolleras för att upptäcka eventuella följskador.
