# Besiktningssprotokoll

Anticimex Försäkringsbesiktning i samarbete med Fastighetsbyrån

Fastighetsbeteckning: Bergshammar 13:20	
Fastighetsadress: Norrlundsvägen 12	
Postnummer: 611 50	Ort: Nyköping

Besiktningdatum: 2024-10-28	Protokollnummer: 68597444
Temperatur: + 10 °C	Väderlek: Mulet
Tekniker: Anders Lygrell	
E-post: Anders.Lygrell@anticimex.se	
Kontor: Eskilstuna	
Närvarande: Bo Nordström

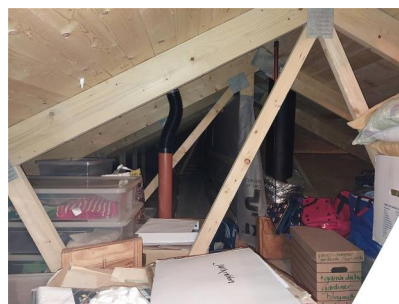
### Utvändigt / Vind

- Vid kontroll av vinden uppmättes fuktvärden under kritisk fuktnivå för mikrobiell tillväxt och en normal lukt upplevdes.

Risk för mikrobiell tillväxt föreligger om den relativa fuktigheten (RF) i den omgivande luften är över 75 % vilket i furuvirke motsvarar en fuktkvot (FK) på 17 %. Fuktkvoten i underlagstak/takbjälkar uppmättes till 8%.

Detta värde varierar dock under året beroende på årstid och utomhusklimat.

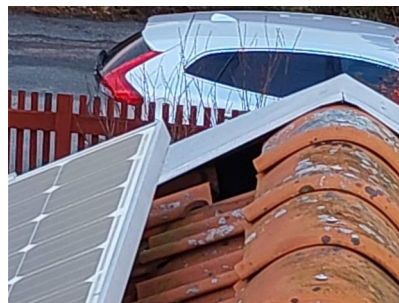
### Utvändigt / Tak

- Lokalt förekommer takpannor som inte ligger i sitt rätta läge.

Besiktning av yttertaket har genomförts från mark, takstege samt anliggande stege mot takfot.

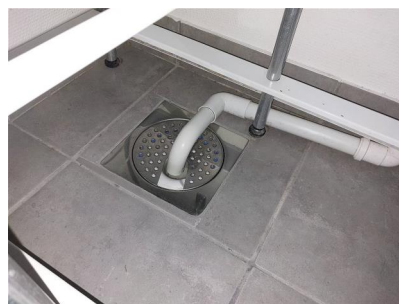
### Entréplan / Tvättstuga

- ⚠ Golvbrunnarna är placerad för nära vägg.

Det finns risk att tätskiktet inte har kunnat anslutas på rätt sätt, vilket kan leda till fuktskador.

Fuktindikering i utrymmet gav inga förhöjda fuktindikationer.

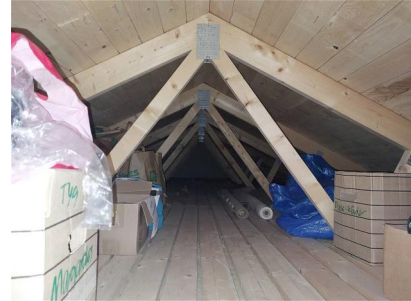
### Utvändigt / Vind

Vid kontroll av vinden uppmättes fuktvärden under kritisk fuktnivå för mikrobiell tillväxt och en normal lukt upplevdes.

Risk för mikrobiell tillväxt föreligger om den relativa fuktigheten (RF) i den omgivande luften är över 75 % vilket i furuvirke motsvarar en fuktkvot (FK) på 17 %. Fuktkvoten i underlagstak/takbjälkar uppmättes till 8%.

Detta värde varierar dock under året beroende på årstid och utomhusklimat.
