# Besiktningsprotokoll

Anticimex Försäkringsbesiktning i samarbete med Fastighetsbyrån

| Fastighetsadress:<br>Sjögårdsliden 4 | |

| Besiktningsdatum:<br>2024-03-18 | Protokollnummer:<br>68109138 |

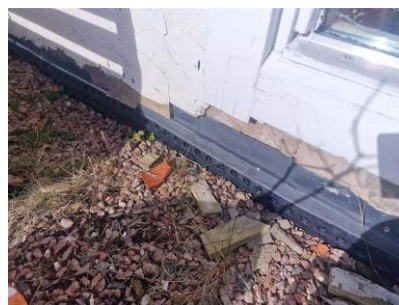
#### Utvändigt / Markförhållanden

Marken lutar mot huset.

Utvändigt fuktskydd ligger oskyddat ovan mark. Risk finns att det utvändiga fuktskyddet skadas och funktionen försämras.

Detta innebär en ökad fuktbelastning mot grunden vilket i sin tur kan orsaka fuktskador i huset.

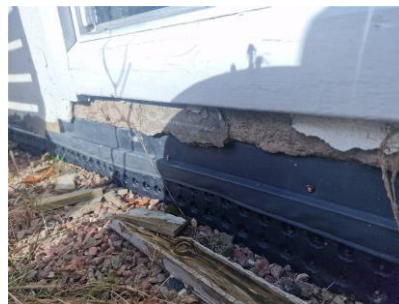
#### Utvändigt / Sockel

Putssläpp finns på grundmuren.

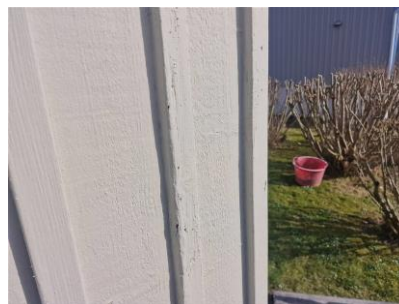
#### Utvändigt / Fasad

Rötskador/torrspäckor förekommer i fasadpanelen.

Rekommenderas att dåliga brädor byts ut och att underhåll utförs på resterande delar.

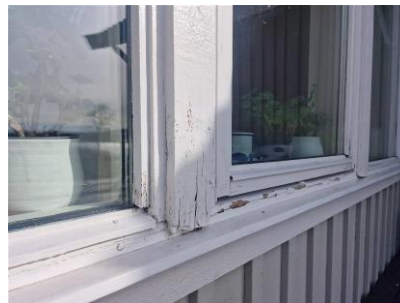
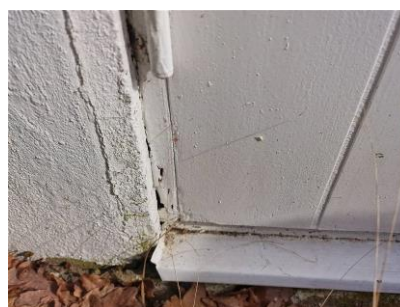
### Utvändigt / Fönster/Dörrar

Rötskador förekommer i fönster/dörrkarmar samt foder. Rekommenderas att dåliga karmar/foder byts ut och att underhåll utförs på resterande delar. Viktigt att även kontrollera och åtgärda eventuella bakomliggande skador.

Otättheter förekommer där plåtbleck ansluter mot vägg. Otättheterna innebär risk för fuktskador i bakomliggande konstruktioner.

Äldre isolerglas förekommer. Isolerrutor kan med tiden bli otäta mellan glasen vilket då medför att de blir missfärgade.

Vissa fönster är svåra att öppna/stänga.  
Gångjärnen till jordkällaren är rostangripna och har släppts från karm.

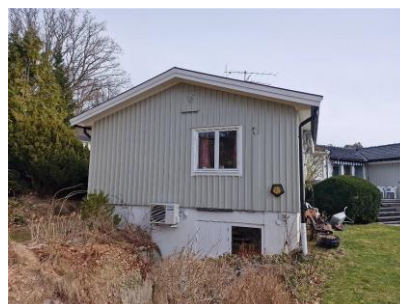
### Utvändigt / Vind

Vindsutrymmet kunde inte besiktas då säker transportväg till luckan saknas.

Vi rekommenderar en kompletterande besiktning när säker transportväg installerats.

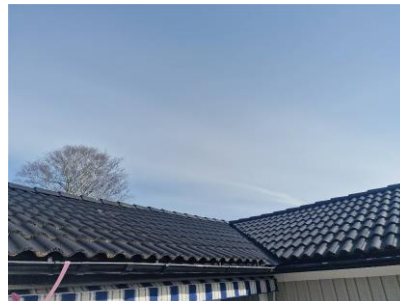
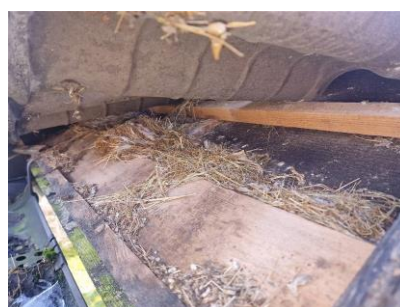
### Utvändigt / Tak

Yttertaket är äldre.  
Skräpansamlingar/fågelbo noterades under pannorna.  
Takfotsplåt saknas.

Takpannor, plåtdetaljer och underlagspapp har enligt vår bedömning en begränsad livslängd. Eftersom husets taktäckning är äldre har det ett minskat motstånd mot vatteninträngning. Detta i sin tur kan leda till fuktskador på träläkt och vidare ner i underliggande konstruktioner.

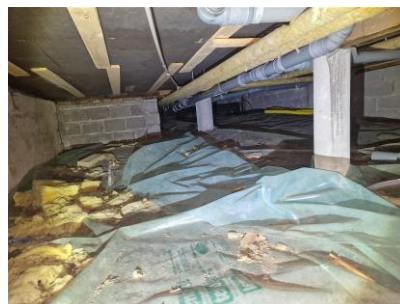
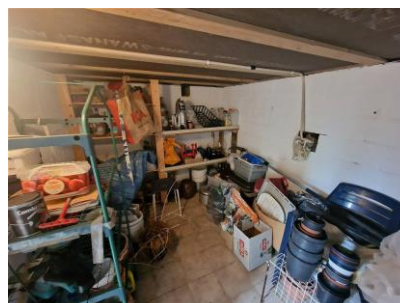
### Utvändigt / Krypgrund

Vid kontroll av konstruktionen i krypgrund uppmättes fuktvärden under kritisk fuktnivå för mikrobiell tillväxt och normal lukt upplevdes.

Organiskt material förekommer på markytan, vilket bör tas bort.  
Kemisk behandlat virke förekommer i grunden.

Golvbjälklaget ovan den uteluftsventilerade krypgrunden riskerar att drabbas av fuktskador på grund av naturlig fuktpåverkan. Detta kan i sin tur leda till mikrobiella skador (angrepp av mikroorganismer) som kan leda till att mikrobiell lukt sprids till boendemiljön.

Fuktkvoten uppmättes stickprovsmässigt till mellan 14-16%. Risk för mikrobiell tillväxt föreligger vid 17%.

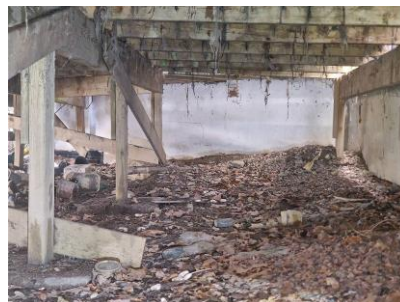
Delar av kryppgrunden har ej besiktigats då lucka till utrymmet saknas.

Uteluftsventilerade kryppgrunder med bjälklag av organiskt material har ofta fuktskador, som kan resultera i mikrobiella skador (angrepp av mikroorganismer) och i värsta fall rötskador. Kryppgrunden har inte kunnat besiktigas eftersom det inte finns någon inspektionslucka in till kryppgrunden.

Vi rekommenderar en kompletterande besiktning när en inspektionslucka installerats.

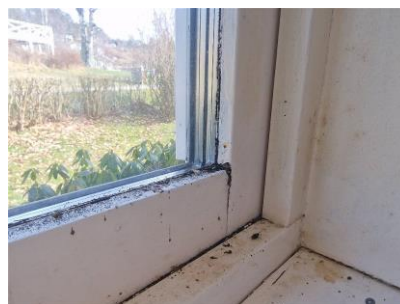
### Hela huset / Allmänt

Kondensspår noterades på insidan fönster. Missfärgningar/mikrobiell påväxt noterades på underlagstaket i våtrum. Vissa rum saknar tilluftsventiler.

Kondensspår på fönstrens insida tyder på att bostadens allmänventilation är bristfällig. Observera att besiktning av bostadens ventilationssystem inte har ingått i uppdraget.

Vi rekommenderar en fördjupad undersökning för att bedöma orsak och omfattning.

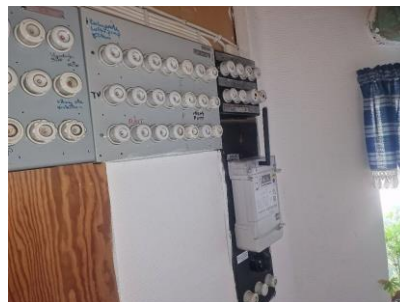
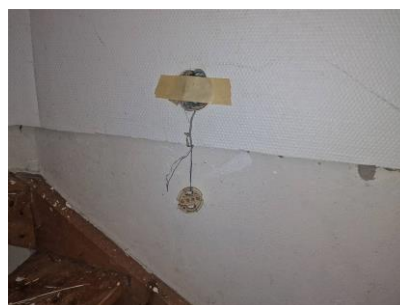
Äldre el förekommer i huset.  
Jordfelsbrytare saknas i elcentralen.  
Gruppförteckning över elcentralen saknas.  
Löst eluttag noterades.

Kontakta en elektriker för kontroll och åtgärd.

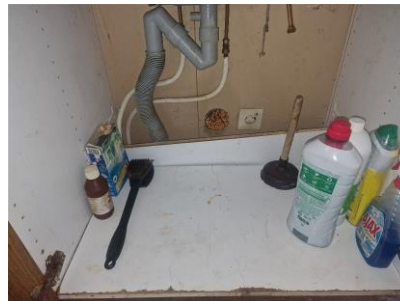
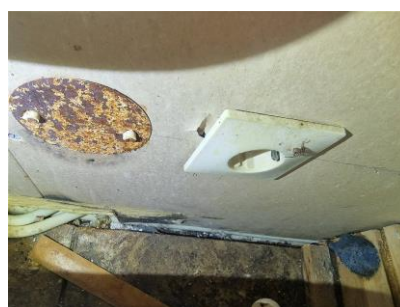
### Entréplan / Kök

Fuktskydd saknas i diskbänksskåp och under kyl och frys.  
Missfärgningar förekommer på golvytan under diskbänsskåp.  
Köksblnadren saknar vridstopp.

Utan fuktskydd är det svårt att upptäcka läckage från rörledningar. Vatten kan då tränga in i omkringliggande konstruktioner och orsaka fuktskador.

För att upptäcka eventuella läckage, installera ett fuktskydd.

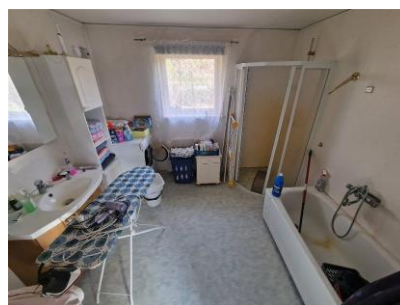
### Entréplan / Dusch/Toalett

Ålderstiget våtrum.  
Skivskarvar har gått isär på golv/vägg.  
Skruvhål förekommer i väggbeklädnaden.  
Bristfälligt golvfall.  
Rostangrepp förekommer på elementet.

Bristerna medför risk för fuktskador i omkringliggande konstruktioner.

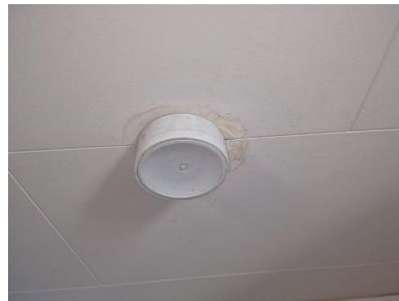
### Entréplan / Sovrum 2

Missfärgningar förekommer runt ventilationsdon.

En fördjupad undersökning rekommenderas för att kontrollera orsak och omfattning.

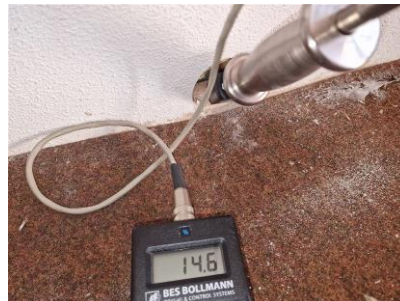
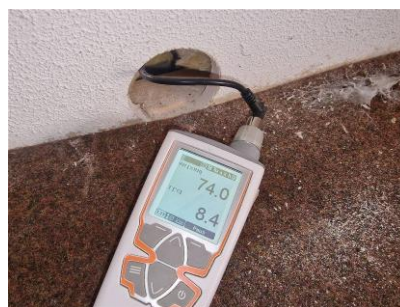
### Grovkällare med Inrett rum / Allmänt

Vid kontroll av konstruktionerna uppmättes fuktvärden under kritisk nivå och normal lukt upplevdes.

Fuktkvoten uppmättes 15% och den relativa fuktigheten till 74%.

Befintliga konstruktioner riskerar att drabbas av fuktskador på grund av naturlig fuktpåverkan. Detta i sin tur kan leda till mikrobiella skador (angrepp av mikroorganismer) som kan resultera i att mikrobiell lukt sprids till boendemiljön. Mindre spricka noterades i vägg.

Utvändigt fuktskydd är äldre.

Eftersom källarens utvändiga fuktskydd (dagvattensystem, dräneringssystem samt källarytterväggarnas utvändiga fuktskydd) är äldre, så kan systemet ha nedsatt funktion. Detta ökar risken för invändiga fuktskador i källaren.
