Fastighetsuppgifter

Fastighetsbeteckning
Söderbergh 8
Adress
Stockenströms väg 27
64752 Åkers styckebruk

**Besiktningssuppgifter**

Uppdragsnummer	A30588
Besiktningsdatum	2024-10-28
Besiktningföretag	OBM Byggnadsmiljö AB
Besiktningförrättare	Mattias Hallberg
Närvarande	Säljare
Giltig till och med	2025-10-28

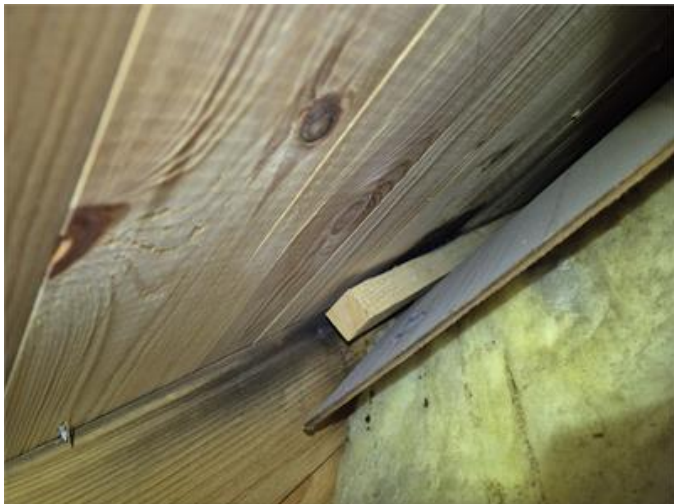
Bild från vinden

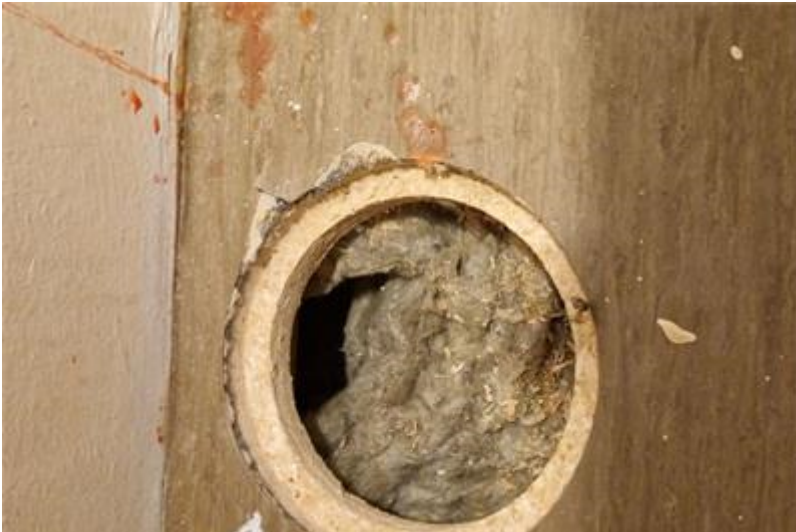
Byggnadsdel	Entréplan kök
Konstruktionsdel	Uppreglat golv
Konstruktionsuppbyggnad

Det kritiska gränsvärdet för mikrobiell tillväxt brukar anges till ca 70-75% relativ fuktighet (RF).

FK uppmättes till 7% och en normal lukt upplevdes.
