Prillan 1:14

Prillan 220

| Uppdragsnummer | O26170 |
| Besiktningsdatum | 2024-10-28 |

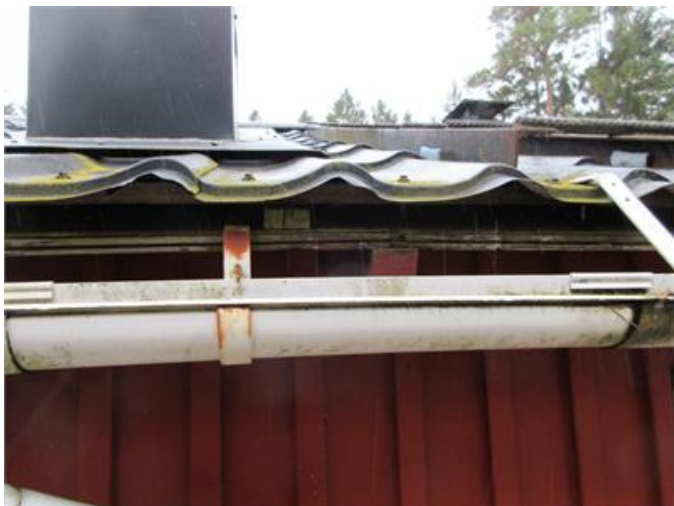
| Besiktningsresultat | | | | | |
|---|---|---|---|---|---|
| Yttertak | | X | | | Underlagspappen/taket samt delar av plåttäckningen är av äldre standard. Otätheter/brister noterades i plåttäckningen. Fotplåtar och nocktätning finns inte monterat på taket, se kommentar/riskanalys. |

**Tak:** Då underlagspappen/taket samt delar av plåttäckningen är av äldre standard och när brister förekommer har det ett minskat motstånd mot vatteninträngning. Detta i sin tur kan leda till fuktskador som kan påverka byggnaden negativt.

Taket är fuktpåverkat pga av att fotplåtar saknas

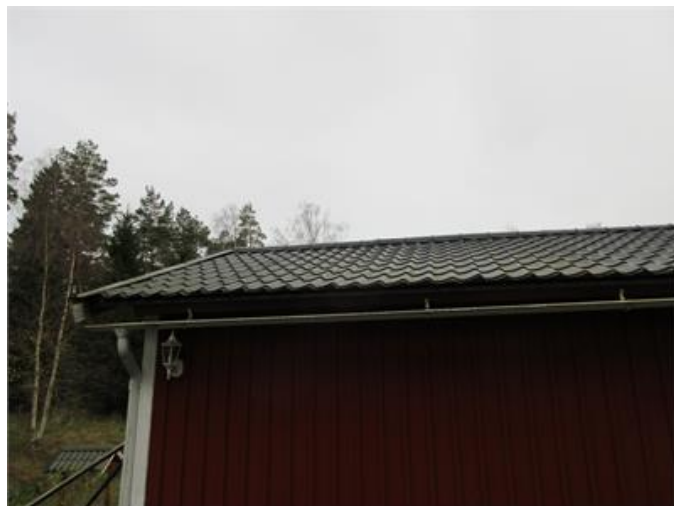
| Besiktningsresultat | | | | | |
|---|---|---|---|---|---|
| Hängrännor | | X | | | Hängrännor/krokar är bitvis i behov av underhåll. Bla är rännor monterade med långt avstånd till taket och rännkrokarna är monterade med för långt cc/avstånd. |

Långt avstånd mellan hängränna och tak samt mellan rännkrokar

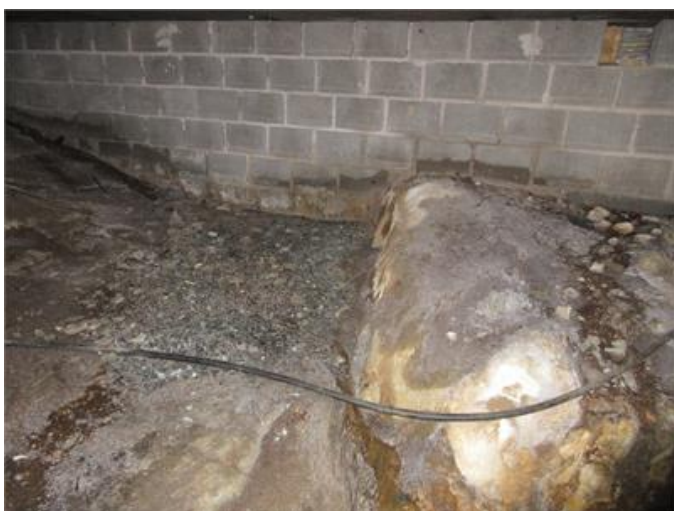
| Besiktningsresultat | | | | | |
|---|---|---|---|---|---|
| Krypgrund | | | X | | Byggnaden är uppförd över krypgrunder och i grunderna noterades brister, bla mikrobiell påväxt samt vattenansamling på mark. Grundmuren mot baksidan av huset har fuktgenomslag och i golvbjälklaget finns tryckimpregnerat/rötskyddsbehandlat material. Fuktkvotsmätning är utförd med fuktvärden över kritiskt gränsvärde. Vi rekommenderar att en fortsatt teknisk undersökning utförs av krypgrunderna. Se även kommentar/riskanalys samt bilagan kontroll av konstruktion. |

Fuktgenomslag på grundmurar samt mikrobill påväxt på mark

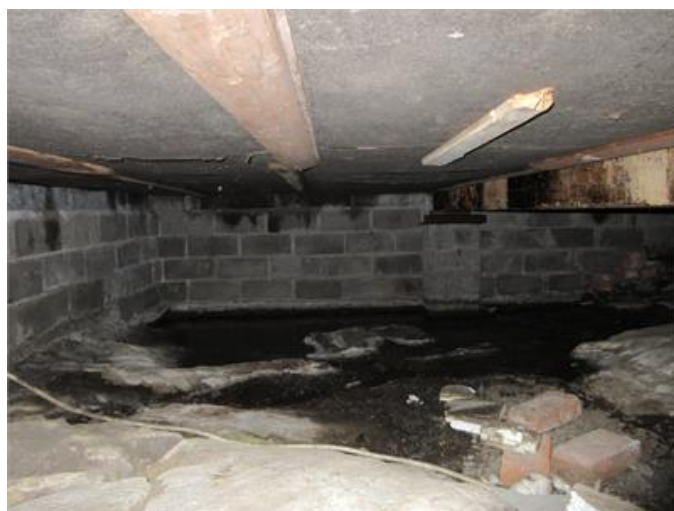
Fuktgenomslag på grundmurar samt vattenansamlingar på mark

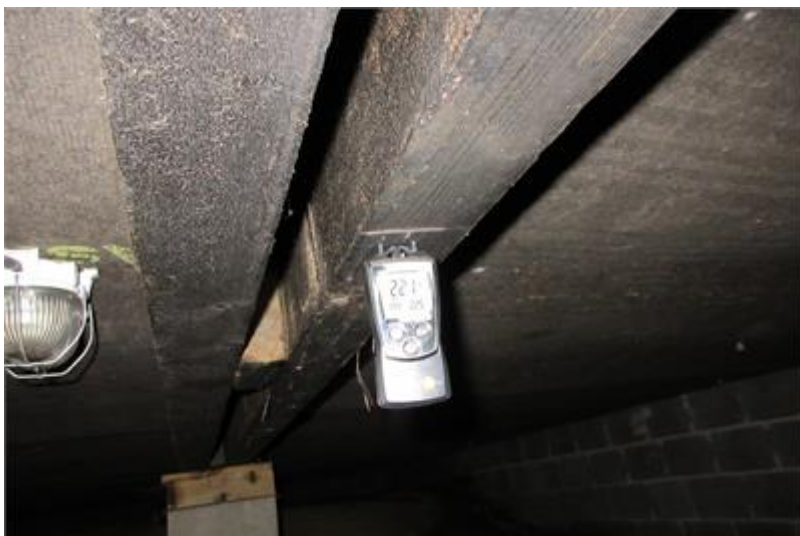
Kritiskt gränsvärde för mikrobiell tillväxt (mögel/bakterier mm) är ca 17 % fuktkvot (FK) i trä och för rötsvampstillväxt ca 28 %.

Fyra stickprovsvis fuktmätningar utfördes i undersidan av golvbjälklaget. Fuktkvoten mättes mellan 20 % och 23 % vilket är över det kritiska gränsvärdet för mikrobiell tillväxt.

Notera att stickprovsmässig undersökning är utförd med mätvärden över kritiskt gränsvärde. I grunden noterades också en avvikande lukt. För att säkert fastställa krypgrundens kondition och fuktstatus måste en mer omfattande undersökning utföras.
