# Besiktningssprotokoll

Anticimex Försäkringsbesiktning i samarbete med Fastighetsbyrån

Fastighetsbeteckning: Vallsnäs 1:2	
Fastighetsadress: Vallsnäs Lilla Skinnarhagen 1	
Postnummer: 583 94	Ort: Nykil

Besiktningdatum: 2024-10-25	Protokollnummer: 68617748
Temperatur: 5 °C	Väderlek: Mulet
Tekniker: Viktor Andersson	
E-post: Viktor.Andersson@anticimex.se	
Kontor: Linköping	
Närvarande: Fastighetsägare

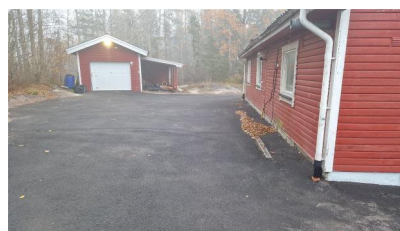
Marken lutar mot huset mot framsidan. vattenavrinning/ränna finns.

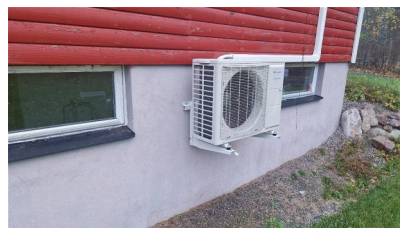
Kondensvatten från luft/luftvärmepumpens utedel leds inte bort från husgrunden.

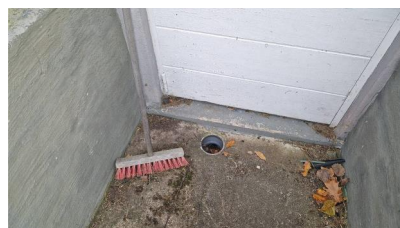
Dräneringshål/vattenavledning utanför källardörr saknar galler.

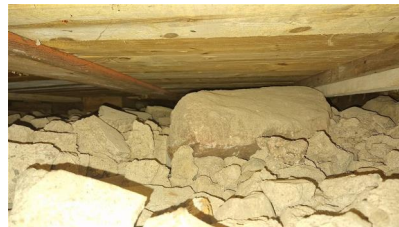
Grunden delvis kontrollerad genom en ventil till vänster om veranda. Av det jag kan se är bjälklaget i bra skick.

Vid fuktkontroll av blindbotten uppmättes en fuktkvot på 18%.

Risk för mikrobiell påväxt föreligger om fuktkvoten överstiger 17%.

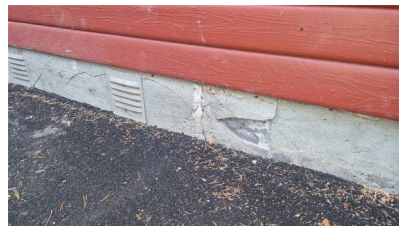
Puts och färgsläpp finns på framsidan. Rekommenderas att laga och putsa upp sockel.

I övrigt förekommer mindre sprickor och färgsläpp i sockeln runt huset.

Vid osäkerhet kontaktas fackman.

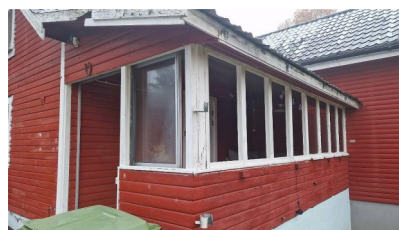
Rötskada noteras i hörnet på stående bräda vid fönsterpartier.

Uterummet är överlag i behov av underhåll, rötskadat virke rekommenderas att bytas ut.

Hängränna finns inte monterad.

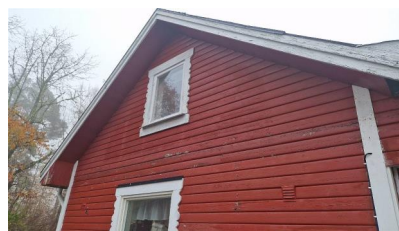
Fasadpanelen och vindskivor är i behov av målning/underhåll.

Fasadbeklädnad och träkonstruktioner där målningsbehov finns riskerar att få fukt- och rötskador på grund av sämre vattenavvisande förmåga. För att öka livslängden på fasadbeklädnaden rekommenderas målning och underhåll.

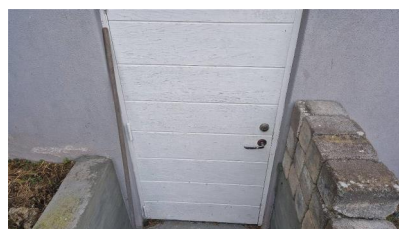
Källardörr är i behov av målning/underhåll.

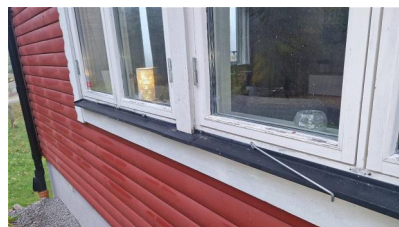
Isolerglas är äldre.

Befintliga fönster är äldre vilket betyder att tätningen mellan fönsterrutorna kan vara sämre. Detta kan leda till att missfärgning/imma kan uppstå mellan glasrutorna.

Trädetaljer runt fönster är i behov av målning/underhåll.

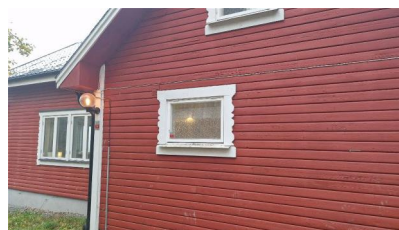
Överbleck saknas ovan nedre fönster på gavel mot infart.

Avsaknad av bleck ovanför fönster medför en ökad risk för att vatten kan rinna in och orsaka fuktrelaterade skador i omkringliggande konstruktioner.

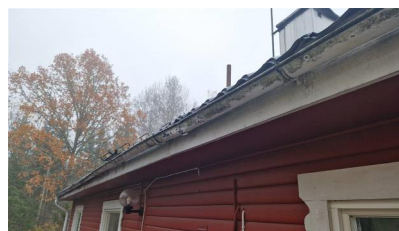
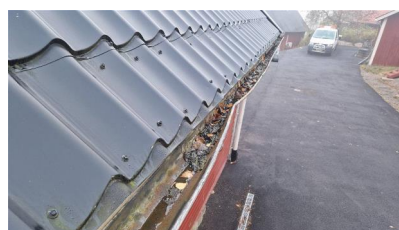
- Färgsläpp och rostangrepp förekommer på hängrännor som också behöver rensas.

Hängränna intryckt mot framsidan.

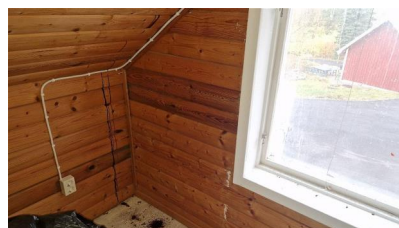
- Ospecificerade rinningsmärken.

Ingen förhöjd fuktkvot uppmäts i virket vid besiktning. Rekommenderas att hållas under uppsikt.

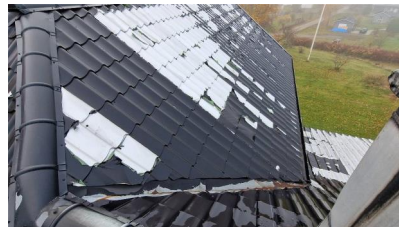
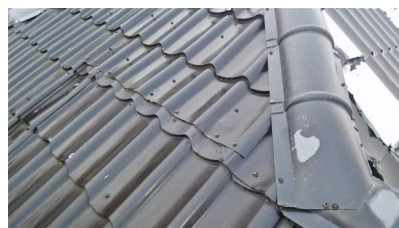
Inga uppgifter finns angående takets ålder, troligen från 1997 när tillbyggnaden enligt uppgift är ifrån.

Färgsläpp förekommer på stora delar av taket.

Rostangrepp förekommer i ränndalar.  
Det förekommer också otäta hål i plåten.

Detta innebär en ökad risk för fuktskador i underliggande konstruktioner.

Vi rekommenderar att du kontaktar en fackman för att ta reda på hur och om ett väderskydd ska monteras samt genomgång av plåttak och eventuell åtgärd.

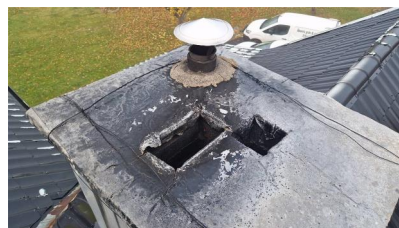
Skorstenen saknar väderskydd.

Väderskydd kan monteras för att skydda mot nederbörd som annars kan orsaka fuktskador och frostsprängning i skorstenen/ murstocken.

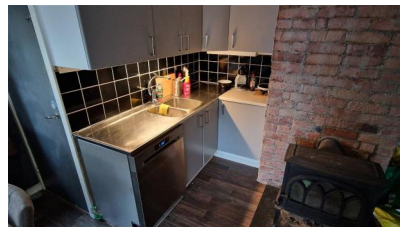
Fuktskydd saknas under vitvaror och i botten av diskbänkskåpet.

Utan fuktskydd är det svårt att upptäcka läckage. Vatten kan då tränga in i omkringliggande konstruktioner och orsaka fuktskador.

För att upptäcka eventuella läckage, installera ett fuktskydd.

I diskbänkskåpet kan ett vattenlarm med fördel monteras.

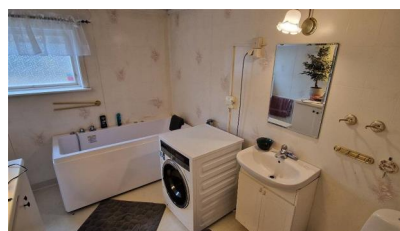
Våtutrymmet har äldre yt-/tätskikt.

Eftersom funktionen, som innebär att ytskiktet/tätskiktet ska vara vattentätt, kan vara nedsatt finns en ökad risk att vatten tränger igenom ytskiktet/tätskiktet med vattenskador i omkringliggande konstruktioner som följd.

Övriga noteringar som innebär en ökad risk för fuktskada och inte följer dagens branschregler:

- Golvbrunnen är placerad för nära vägg.
- Rör genomföringar förekommer i golv i hörn vid WC, rören kommer även upp nära varandra och för nära vägg vilket försvårar tätningen runt dessa rör.
- Den svetsade skarven på väggmattan spricker isär i plats för bad.
- Fönster är olämpligt placerat i plats för bad.
- Äldre golvbrunn ska bytas vid renovering.
- Golvfallet i utrymmet är plant.

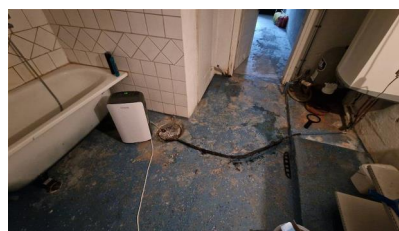
Gjutjärnsbrunnen är rostangripen.

Det finns risk att golvbrunnen rostar sönder med fuktskador som följd.

Slang som leder kondensvatten från varmvattenberedare till golvbrunnen är trasig. Därför står mindre mängd vatten på golvet.

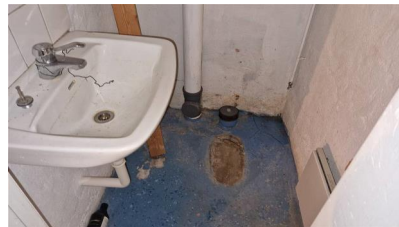
Toalettstol är bortmonterad

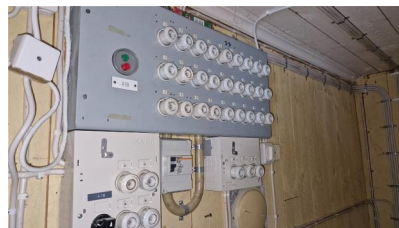
Jordfelsbrytare finns installerad vid elcentralen.

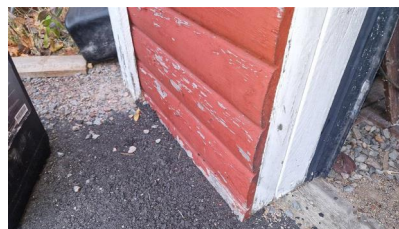
Marken ligger högt mot fasad på garaget på framsidan och långsidan mot skogen.

Detta innebär en ökad risk att fukt tränger in i fasaden och orsakar fuktskador.

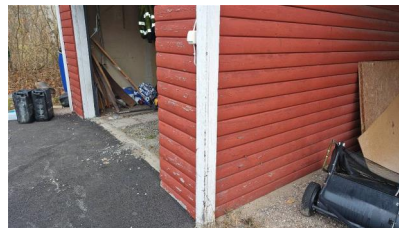
Fasadpanelen och vindskivor är i behov av målning/underhåll, främst framsidan.

Fasadbeklädnad och träkonstruktioner där målningsbehov finns riskerar att få fukt- och rötskador på grund av sämre vattenavvisande förmåga. För att öka livslängden på fasadbeklädnaden rekommenderas målning och underhåll.

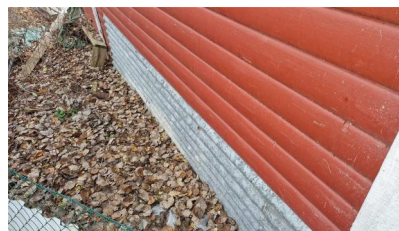
På baksidan döljer en plåt del av fasad.

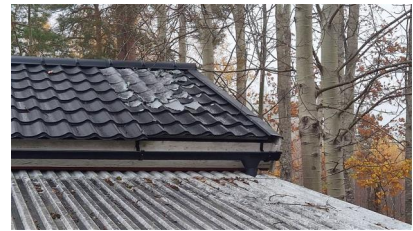
Färgsläpp förekommer på plåten.

Tak besiktat från mark.
