Fastighetsbeteckning
Norra Husby 1:251
Adress
Odens hage 23
619 71 Vagnhärad

**Besiktningssuppgifter**

Uppdragsnummer A30596
Besiktningdatum 2024-10-29
Besiktningföretag OBM Byggnadsmiljö AB
Besiktningförrättare Connie Åkerlund
Närvarande Säljare
Giltig till och med 2025-10-29

Byggnadsbeskrivning
2-plans radhus (mellanliggande)

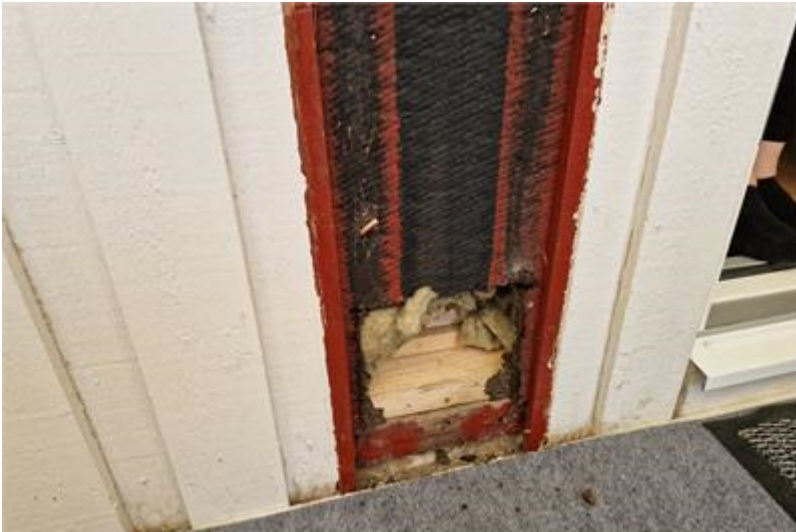
Byggnadsdel	Entréplan
Konstruktionsdel	Syllkonstruktion på betongplatta
Konstruktionsuppbyggnad	-

Det kritiska gränsvärdet för mikrobiell tillväxt brukar anges till ca 15-17% fuktkvot (FK).

FK i syll uppmättes till 13% och inga synliga avvikelser noterades. Konstruktionskontroll utför från husets utsida.

Notera att stickprovsmässig undersökning är utförd samt att mätvärden normalt sett varierar över årstiderna varför dessa i sig inte kan beskriva omfattningen av en problematik eller garantera frånvaro av sådan. För att säkert fastställa konstruktionens kondition och fuktstatus måste en mer omfattande undersökning utföras.
