# Besiktningssprotokoll

Anticimex Försäkringsbesiktning i samarbete med Fastighetsbyrån

Fastighetsbeteckning: Vi 1:77	
Fastighetsadress: Spikvägen 3	
Postnummer: 816 30	Ort: Ockelbo

Besiktningdatum: 2024-10-28	Protokollnummer: 68616715
Temperatur: 1 °C	Väderlek: Klart
Tekniker: Christer Bergström	
E-post: christer.bergstrom@anticimex.se	
Kontor: Gävle	
Närvarande: Emilia Fridlund, fastighetsägare

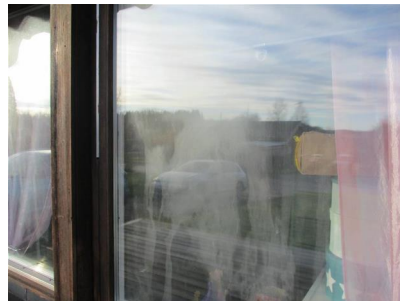
### Utvändigt / Fönster

Isolerglas är punkterade (missfärgade/imma mellan rutorna).

Isolerglas som är punkterade tyder på att tätningen mellan rutorna är bristfälliga.

Kontakta glasmästare för åtgärdsförslag och bedömning av omfattningen av ett eventuellt fönsterbyte.

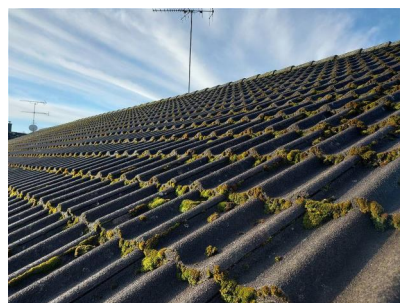
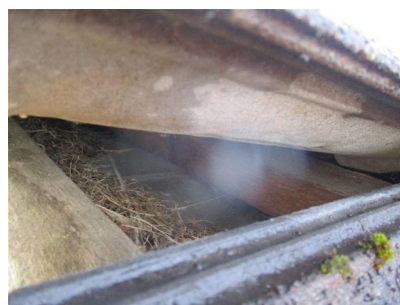
### Utvändigt / Tak

Rikligt med löv/skräp finns under takpannor samt mosspåväxt på pannor.

Stora mängder löv/skräp under takpannorna kan leda till fuktskador på träläkt och takkonstruktionen, vilket kan resultera i mikrobiella skador (angrepp av mikroorganismer).

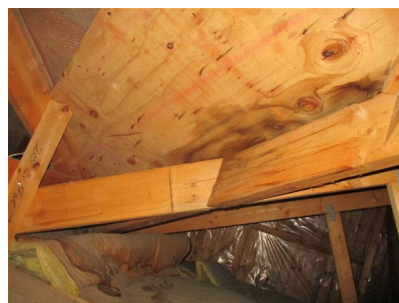
### Utvändigt / Vind

Vid kontroll av vinden uppmättes fuktvärden över kritisk fuktnivå för mikrobiell tillväxt under vinkelränna mot norr och en normal lukt upplevdes. Fuktkvoten i underlagstak/takbjälkar uppmättes till 24% vid vinkelrännan i övrigt var det runt 10% .

Vi rekommenderar en fördjupad undersökning för att bedöma orsak och omfattning.

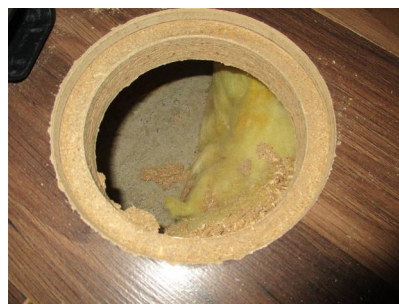
### Entréplan / Kapprum

Vid kontroll av konstruktion uppmättes fuktvärden under kritisk nivå för mikrobiell tillväxt och normal lukt upplevdes i ett provhål i det uppreglade golvet.

Grundläggningen består av en betongplatta på mark utan underliggande isolering och med ett uppreglat isolerat golv dikt an betongen. Fuktkvoten uppmättes till 10 % i en golvregel mot betongplattan.

Befintlig golvkonstruktion och eventuella väggsvillar riskerar att drabbas av fuktskador på grund av naturlig fuktpåverkan. Detta i sin tur kan leda till mikrobiella skador (angrepp av mikroorganismer) som kan resultera i att mikrobiell lukt sprids till boendemiljön. Om väggsvillarna är tryckimpregnerade kan även en kemisk lukt förekomma.

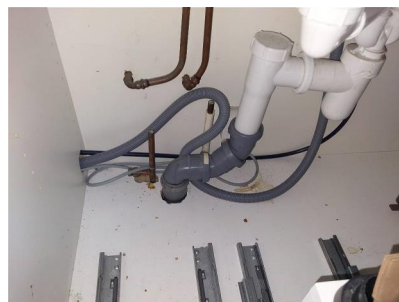
### Entréplan / Kök

- ✗ Fuktskydd saknas i diskbänksskåp.

För att upptäcka eventuella läckage, installera ett fuktskydd.

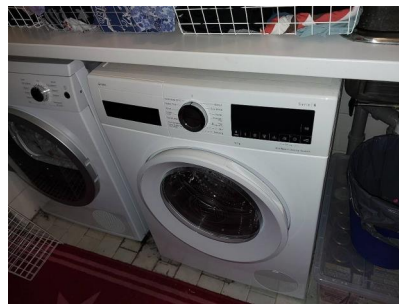
### Entréplan / Tvättstuga

Golvbrunnen är inte besiktningbar på grund av att den var under tvättmaskinen.

För att kunna kontrollera och bedöma golvbrunnen måste den vara tillgänglig och rengjord.

Vi rekommenderar en kompletterande besiktning när golvbrunnen är tillgänglig och rengjord.

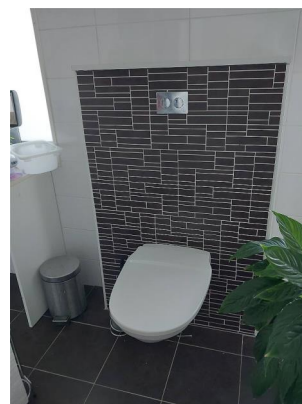
### Entréplan / Badrum/Wc

Inbyggd spolcistern till toalett saknar skvallerrör.

Utan skvallerrör finns risk att eventuellt läckage inte upptäcks, vilket kan leda till fuktskador i omkringliggande konstruktioner.
