# Besiktningssprotokoll

Anticimex Försäkringsbesiktning i samarbete med Fastighetsbyrån

Fastighetsbeteckning: Nästrotten 2	
Fastighetsadress: Mällbyvägen 46	
Postnummer: 832 47	Ort: Frösön

Besiktningdatum: 2024-10-29	Protokollnummer: 68615515
Temperatur: 1 °C	Väderlek: Klart
Tekniker: Mikael Persson	
E-post: mikael.persson@anticimex.se	
Kontor: Sundsvall	
Närvarande: Fastighetsägare

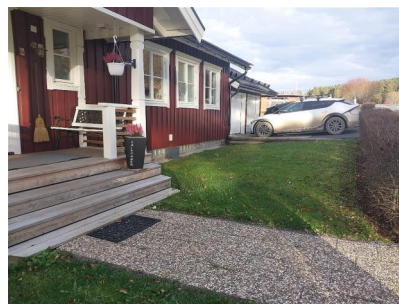
Marken lutar mot huset.

Detta innebär en ökad fuktbelastning mot grunden vilket i sin tur kan orsaka fuktskador i huset.

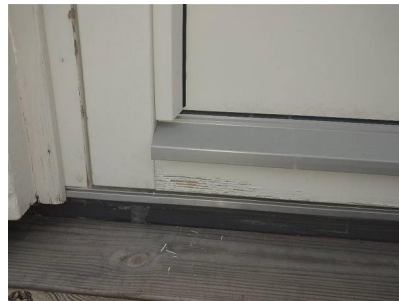
Balkongdörr har mindre målningsbehov.

För att öka livslängden på dörr rekommenderas målning och underhåll.

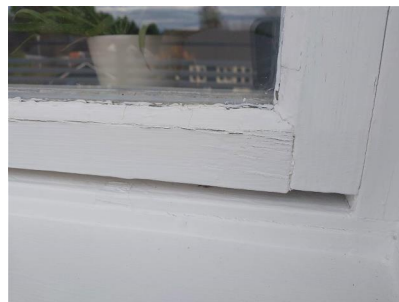
Fönster har mindre målningsbehov.

För att öka livslängden på fönster rekommenderas målning och underhåll.

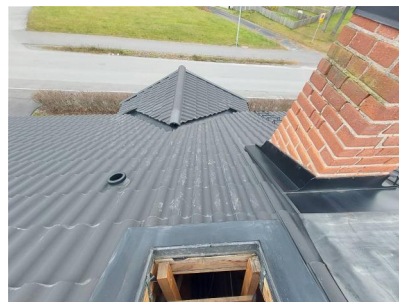
Inget att notera.  
Kontrollerat från taklucka och från mark.

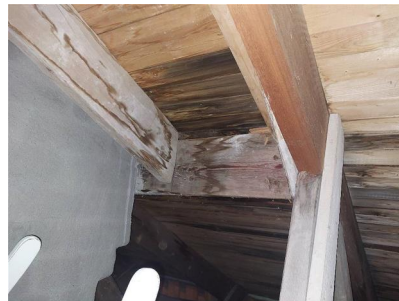
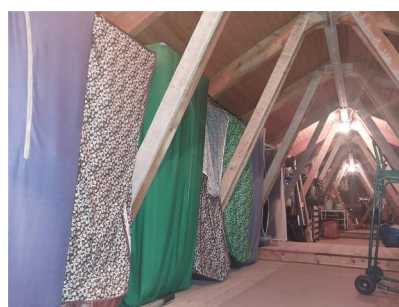
Underlagstaket har äldre fuktfläckar.

Noterade fuktfläckar uppstod innan takomläggningen.

Vid kontroll av vinden uppmättes fuktvärden under kritisk fuktnivå för mikrobiell tillväxt och en normal lukt upplevdes.

Fuktkvoten i underlagstak/takbjälkar uppmättes till 12 %.

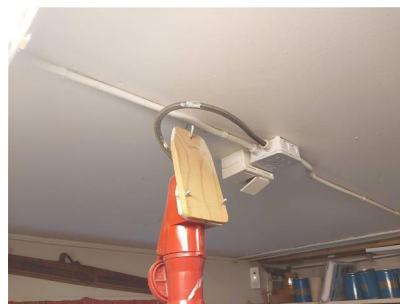
3-fas uttag sitter ej fastmonterad.

Skruva fast uttag. Vid osäkerhet kontakta elektriker.

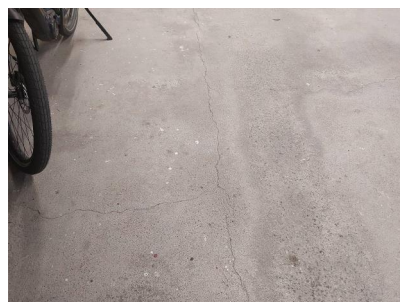
Betongplattan har mindre sprickor. Bedöms ej ha lett till bakomliggande skada.

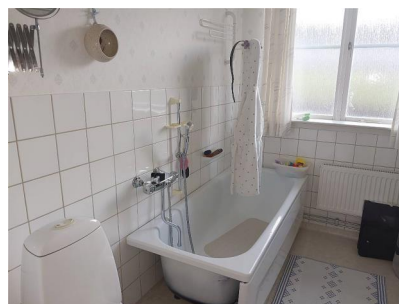
Våtutrymmet har äldre yt-/tätskikt.  
Rostig gjutjärnsbrunn.  
Rör genomföring finns i vägg i plats för bad/dusch.  
Bakfall förekommer vid dörröppning.

Eftersom funktionen, som innebär att ytskiktet/tätskiktet ska vara vattentätt, kan vara nedsatt samt övrigt noterat ovan finns en ökad risk att vatten tränger igenom ytskiktet/tätskiktet med vattenskador i omkringliggande konstruktioner som följd.

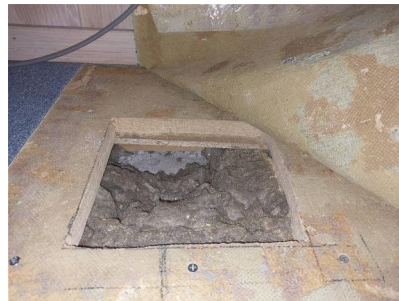
Vid kontroll av konstruktion uppmättes fuktvärden över kritisk nivå för mikrobiell tillväxt och mikrobiell lukt upplevdes.

Fuktkvoten uppmättes till 19% i träregel under trappa, och den relativa fuktigheten uppmättes till 78% i sovrumsrum.

Kontroll utförd under trappa och i sovrumsrum.

Vi rekommenderar en fördjupad undersökning för att bedöma orsak och omfattning. Det är viktigt att tänka på att denna rekommendation om fördjupad undersökning gäller hela källarplanet och dess uppreglade konstruktioner.

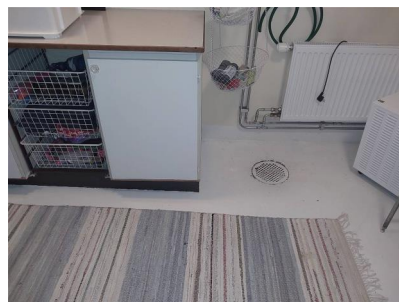
Gjutjärnsbrunnen är rostangripen.

Byt golvbrunnen vid renovering.

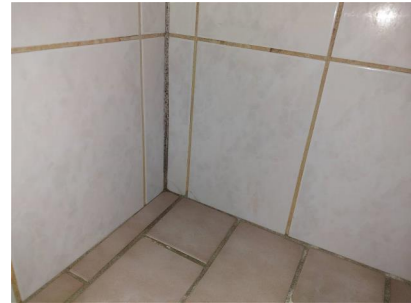
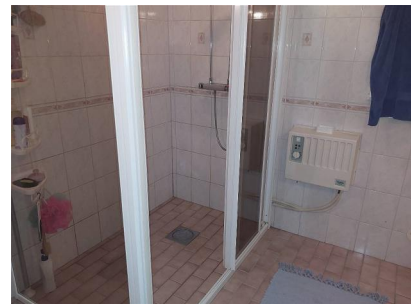
Våtutrymmet har äldre yt-/tätskikt.  
Mindre sprickor på kakel.

Eftersom funktionen, som innebär att ytskiktet/tätskiktet ska vara vattentätt, kan vara nedsatt finns en ökad risk att vatten tränger igenom ytskiktet/tätskiktet med vattenskador i omkringliggande konstruktioner som följd.
