**Fastighetsuppgifter**

Tjöstelsröd 1:39

Poppelvägen 3

## Byggnadsinformation

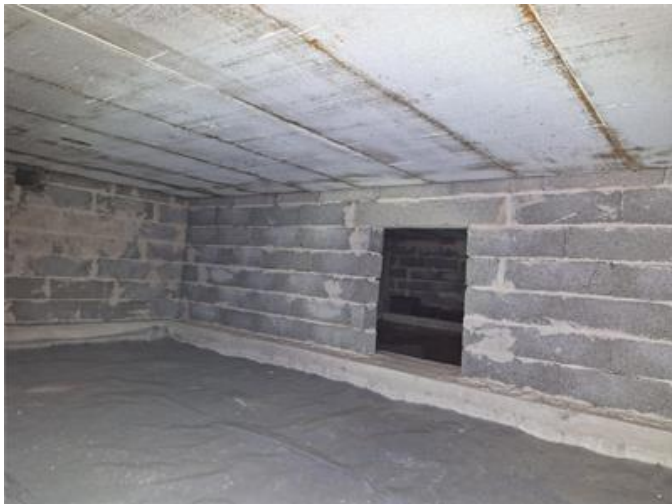
| Besiktningsresultat | | | | | |
|---|---|---|---|---|---|
| Krypgrund | | X | | | Krypgrunder är generellt ansett som riskkonstruktion för fuktskador.<br>Ingen avvikande lukt upplevdes.<br>Missfärgningar finns på cellplastskivorna, orsak oklar.<br>Bjälklag av lättbetong, kontroll av konstruktion utfördes i invändiga syllar.<br>Normal lukt upplevdes och fuktvärde under gränsvärde uppmättes.<br>Se kommentar/riskanalys samt bilaga "Kontroll av konstruktion". |

Krypgrunder är generellt ansett som en riskkonstruktion för fuktskador. På grund av förhöjd fuktstatus, dels orsakad av fuktvandring från marken och dels orsakad av uteluft som släpps in i grunden (främst under den varma tiden av året), kan fuktskador/mikrobiell tillväxt med negativ inverkan på såväl byggnaden som inomhusmiljön uppstå. Bjälklaget är fritt från organisk material. Normal lukt och låga fuktvärden uppmättes stickprovsmässigt i ovanliggande syllar.

Krypgrund, översiktsbild södra delen.

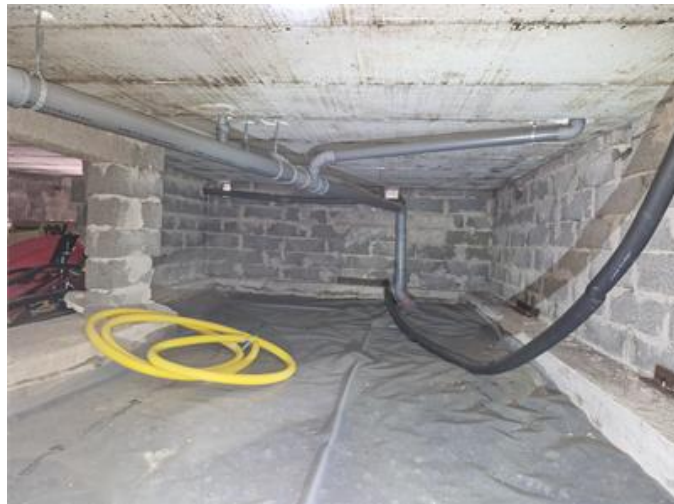
Krypgrund, översiktsbild norra delen.

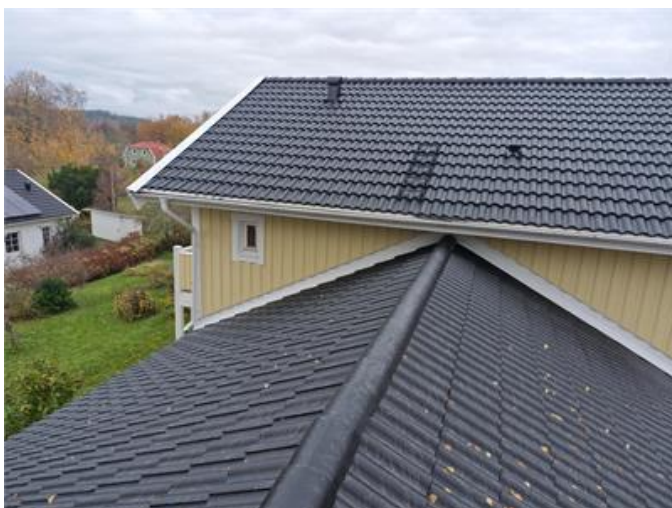
| Besiktningsresultat | | | | | |
|---|---|---|---|---|---|
| Tak | | X | | | Takkonstruktionen är av typen med undertaksskivor utan yttre täckning av papp. Se kommentar/riskanalys. |

Tak, översiktsbild.

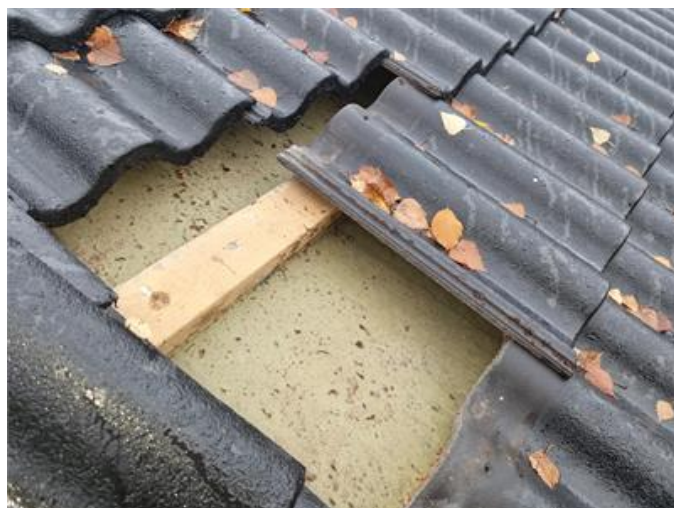
Då underlagstaket består av träfiberskivor utan yttre täckning av papp finns risk att regn/snö tränger in i skarvar och andra otätheter vid ogynnsam väderlek och orsaka fuktrelaterade skador i underliggande konstruktioner, även skivorna riskerar att bli fuktskadade. Det är därmed extra viktigt att löpande kontrollera att takpannorna är hela och ligger rätt.

Tak, underlagstak av träfiberskivor.

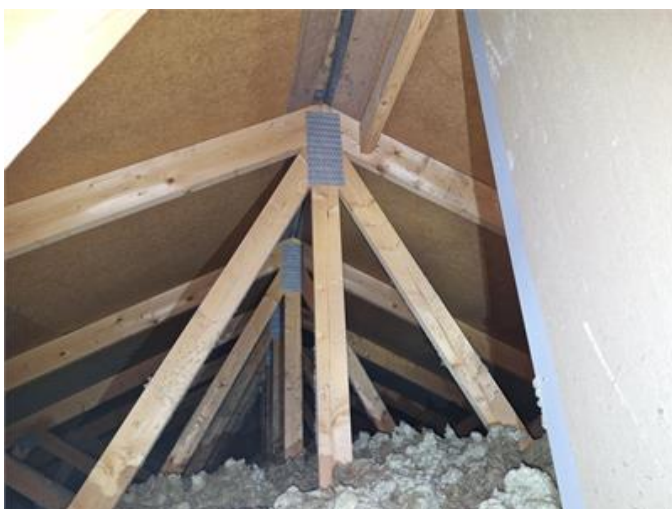
| Besiktningresultat | | | | | |
|---|---|---|---|---|---|
| Nockvindar (2st) | | X | | | Underlagstak av träfiberskivor, se "Tak".<br>Södra vindsutrymmet enbart besiktat från luckan. |

Nockvind, översiktsbild södra utrymmet.

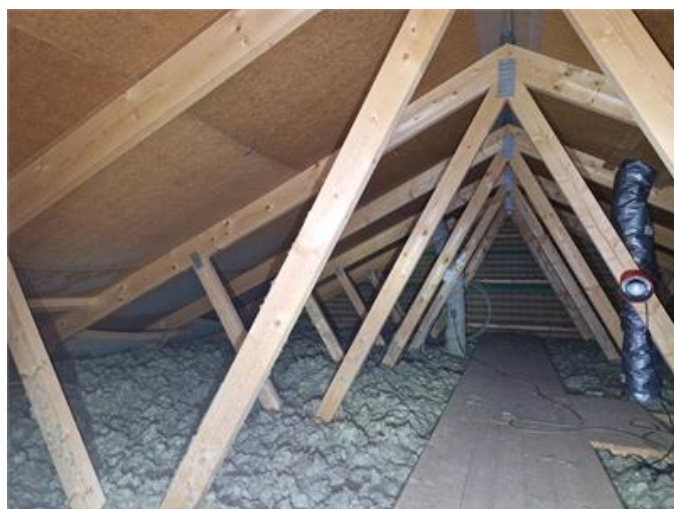
Nockvind, översiktsbild norra utrymmet.

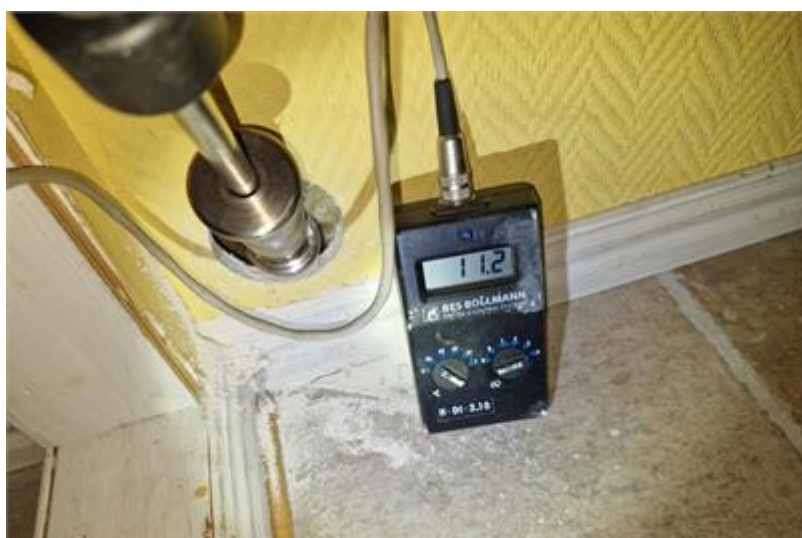
Kontroll av konstruktionen gjordes via stickprovsmässig håltagning i innervägg i trappförråd (innerväggsyll) samt fuktkvotmätning åtkomligt del av i ytterväggsyll vid entredörr.

Ingen avvikande lukt upplevdes i konstruktionen och fuktvärden under gränsvärdet för mikrobiell tillväxt uppmättes.

Fuktkvoten uppmättes till 10-12%.

Risk för mikrobiell tillväxt föreligger vid en fuktkvot på 17% och rötskador >28%.
