Besiktningssprotokoll

Anticimex Försäkringsbesiktning i samarbete med Fastighetsbyrån

Fastighetsbeteckning: Höga 1:95	
Fastighetsadress: Getskärsvägen 27	
Postnummer: 44460	Ort: Stora Höga

Besiktningdatum: 2024-10-28	Protokollnummer: 68621684
Temperatur: 13 °C	Väderlek: Mulet
Tekniker: Mikael Lindgren	
E-post: mikael.lindgren@anticimex.se	
Kontor: Uddevalla	
Närvarande: Fastighetsägare och mäklare

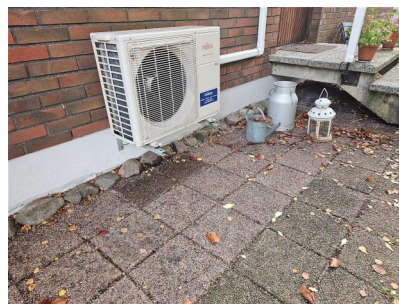
Kondensvatten från luftvärmepumpens utedel leds inte bort från husgrunden.

Detta medför ökad risk för att vatten tränger in i anslutande konstruktioner, vilket i sin tur kan leda till fuktrelaterade skador. Observera att besiktning av byggnadens värmesystem eller värmepumpen inte har ingått i uppdraget.

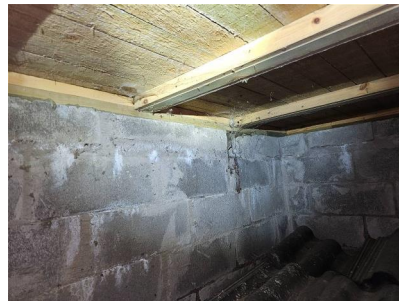
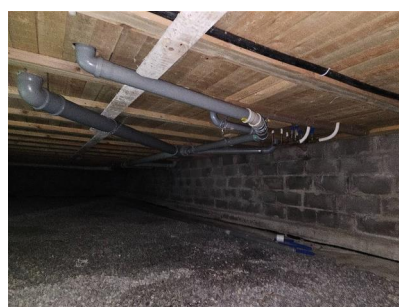
Vid kontroll av konstruktionen i krypgrund uppmättes fuktvärden under kritisk fuktnivå för mikrobiell tillväxt.

På marken ligger ett lager singel ovan en fiberduk och en plastfolie. Väggsyllar är fukt skyddade med drev på en grundmur av betongsten. Både syllar, läkt och golvbjälkar är kemiskt behandlade / impregnerade. Dessa materialval kan leda till avvikande lukt, då emissioner frigörs.

Golvbjälklaget ovan den uteluftsventilerade krypgrunden riskerar att drabbas av fuktskador på grund av naturlig fuktpåverkan. Detta kan i sin tur leda till mikrobiella skador (angrepp av mikroorganismer) som kan leda till att mikrobiell lukt sprids till boendemiljön.

Fuktkvoten uppmättes till 12-14 %.

Utrymmet är ventilerat och det står f.n en kyl avfuktare av märket Wood i grunden.

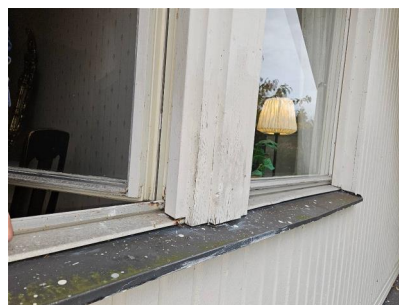
Fasadpanelen är delvis i behov av målning/underhåll. Fasadens är till stor del förövrigt målad och ser bra ut.

Fasadbeklädnad och träkonstruktioner där målningsbehov finns riskerar att få fukt- och rötskador på grund av sämre vattenavvisande förmåga. För att öka livslängden på fasadbeklädnaden rekommenderas målning och underhåll.

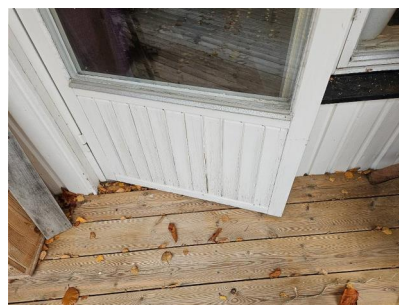
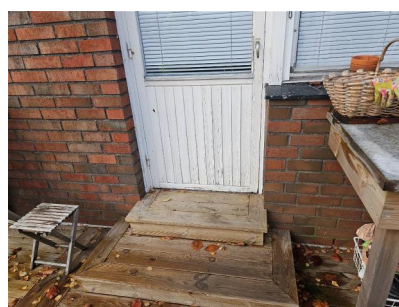
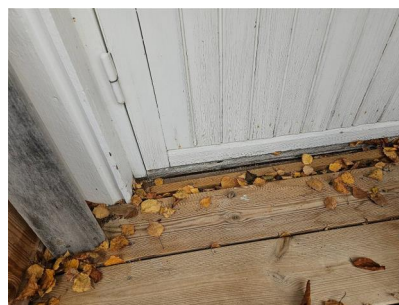
Dörrar är i behov av målning/underhåll.
- Tröskelbleck saknas på någon altandörr.

Dörrar där målningsbehov finns riskerar att få fukt- och rötskador på grund av sämre vattenavvisande förmåga.

För att öka livslängden på dörr rekommenderas målning och underhåll.

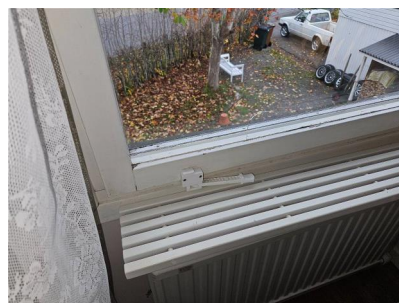
Det finns isolerglas som är äldre.
- Ett kopplat fönster i sovrum 3 har en mindre spricka.

Befintliga fönster är äldre vilket betyder att tätningen mellan fönsterrutorna kan vara sämre. Detta kan leda till att missfärgning/imma kan uppstå mellan glasrutorna.

Innerglass är sprucket i sovrumsfönster och byte rekommenderas.

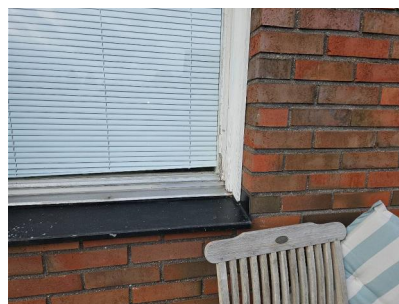
Fönster är i behov av målning/underhåll.
- Förekommande kopplade fönster är original och den generella livslängden för träfönster är ca: 40 år och därmed uppnådd, därför kan ett fönsterbyte vara ett alternativ.

Fönsterbågar och fönsterkarmar där målningsbehov finns riskerar att få fukt- och rötskador på grund av sämre vattenavvisande förmåga.

För att öka livslängden på fönster rekommenderas målning och underhåll.

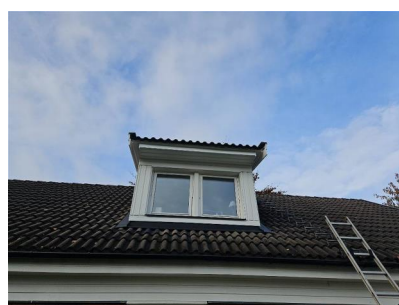
Hängränna saknas vid taklätta.

När hängrännor saknas utsätts fasad och grund för ökad fuktbelastning, vilket i sin tur kan leda till fuktskador i bakomliggande konstruktioner.

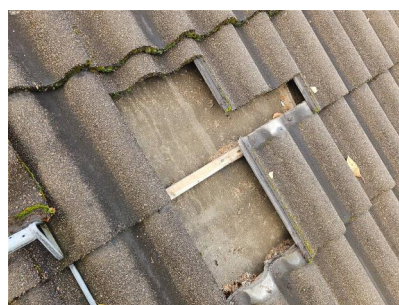
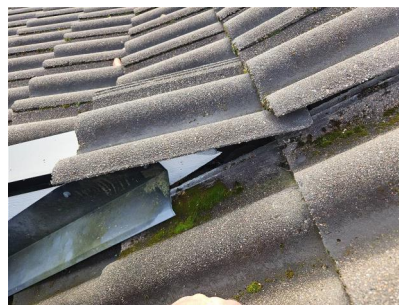
Yttertaket är äldre.
- Vid taklättans anslutning till yttertaket, så noteras otätheter på underlagspappen. man kan se delar av oskyddad råspont.

Takpannor, plåtdetaljer och underlagspapp har enligt vår bedömning en begränsad livslängd. Eftersom husets taktäckning är äldre har det ett minskat motstånd mot vatteninträning. Detta i sin tur kan leda till fuktskador på träläkt och vidare ner i underliggande konstruktioner.

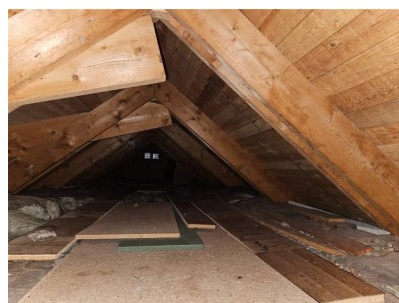
- ✓ Vid kontroll av vinden uppmättes fuktvärden under kritisk fuktnivå för mikrobiell tillväxt och en normal lukt upplevdes. Fuktkvoten i underlagstak/takbjälkar uppmättes till 12 %.

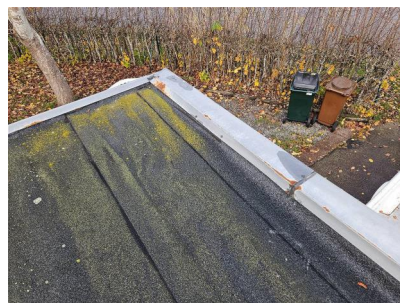
Ytpappen har lagts om för ett antal år sedan efter läckage och det ligger nu dubbla lager papp.

- Vattplåtar är lokalt rostiga och kräver underhåll för att förlänga livslängden eller byte.

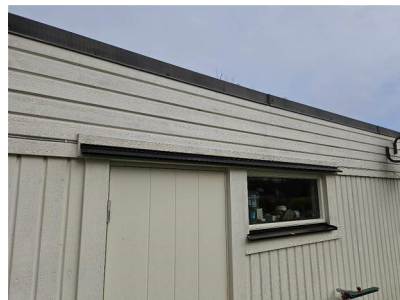
Överbleck över dörr och fönster är felaktigt infäst och det finns risk för att vatten tar sig in mellan fasad och träläkt och vidare mellan fasad / fönsterkarm om det finns otätheter.

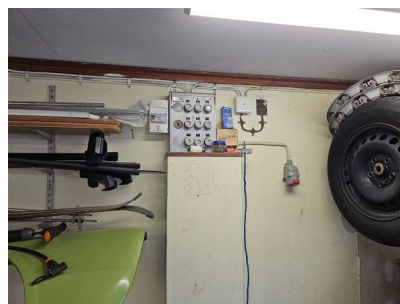
Gruppförteckning över elcentralen saknas.

"Gruppförteckning" är en lista som ska vara placerad vid elcentralen. Den visar vilka säkringar som är anslutna till vilka armaturer, vägguttag och apparater. Den är också till för att underlätta vid felsökning och elarbeten.

Kontakta en elektriker för att upprätta en gruppförteckning som placeras i närheten av elcentralen.

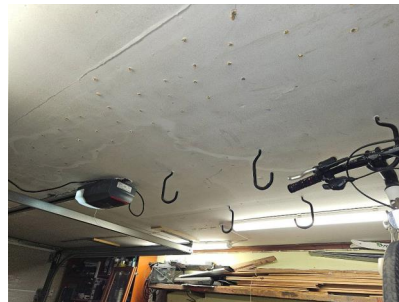
Vid ett snabbt konstaterande att taket på garaget läckte, så penetrerades innertak och ångsärr, så, att fukten rann ut, därefter lades en ny papp på taket.

Rekommendationen är att frilägga / byta skivor och laga / tejpa ångspärren, samt passa på att kontrollera konstruktionen.

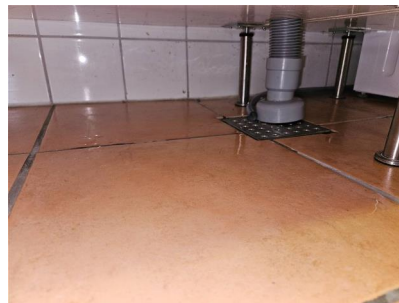
Badrummet har brister i utförandet.

- Golvbrunnen är utbytt vid renovering, men ligger förlagd på samma ställe som original. Avståndet är mindre än 200 mm från väggvinkeln.
- Golvbrunnen är av märket Jafo och ska därför ha en skruvad klämring. Något som saknas. Det går inte att se /avgöra om det finns något tätskikt på golv vid golvbrunnen.

Avsaknad av klämring i golvbrunn medför att vatten kan tränga ner i omkringliggande konstruktioner med fuktskador som följd. Detta kan i sin tur leda till mikrobiella skador (angrepp av mikroorganismer).

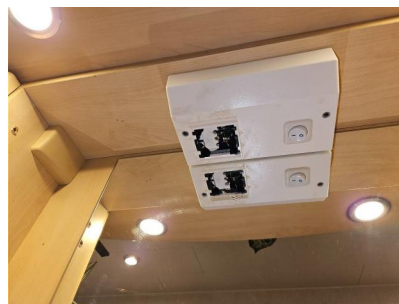
Uttag rätt kopplad, men uttaget är sprucket och bör bytas / kopplas bort.

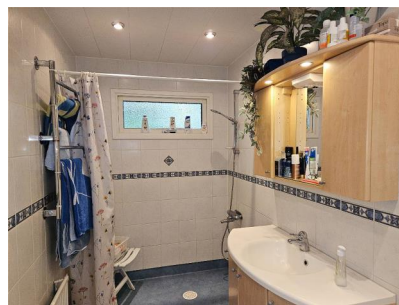
Fönster är olämpligt placerat.

Fönstrets placering i våtutrymmet utgör en risk för fuktskador i fönster- och väggkonstruktionen.

För att minska risken för fuktskador på fönster och väggkonstruktion rekommenderas att man skyddar fönstret mot vattenbegjutning.

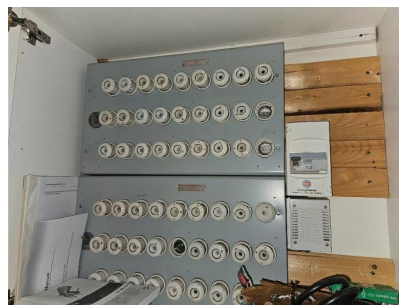
Elinstallationer i elcentralen har enligt vår bedömning uppenbara brister.

- Gruppförteckning saknas.
- Några säkringshållare saknas.
- Jordfelsbrytare fungerar inte som den skall och verkar täcka både värme och övriga förbrukare samtidigt.

Elinstallationer i utrymmet är en säkerhetsrisk som kan orsaka både personskador och brand.

Kontakta en elektriker för kontroll och åtgärd.

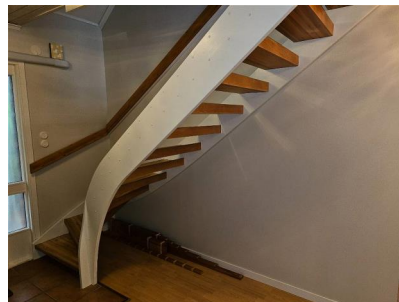
Skyddsräcket är nedplockat, men finns förvarat i huset om återmontage är önskvärt.
