Besiktningssprotokoll

Anticimex Försäkringsbesiktning i samarbete med Fastighetsbyrån

Fastighetsbeteckning: Holländaren 8	
Fastighetsadress: Märkargatan 34	
Postnummer: 784 66	Ort: Borlänge

Besiktningdatum: 2024-10-29	Protokollnummer: 68620958
Temperatur: -2 °C	Väderlek: Halvklart
Tekniker: Fredrik Siljevik	
E-post: fredrik.siljevik@anticimex.se	
Kontor: Falun	
Närvarande: Fastighetsägare

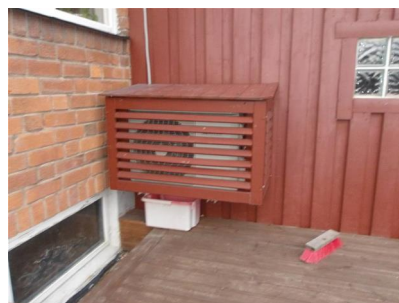
Utvändigt / Markförhållanden

Kondensvatten från luftvärmepumpens utedel leds ner i en balja som måste tömmas kontinuerligt.

Viktigt att regelbundet tömma ur kondensvattnet.

Rekommenderas led bort kondensvattnet med en bättre lösning.

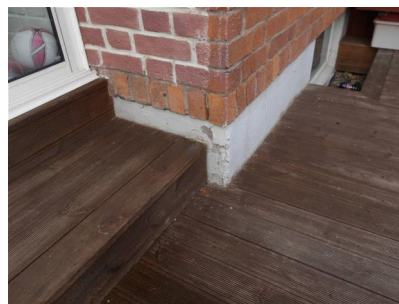
Utvändigt / Sockel

Mindre sprickor finns i sockel.

Dessa bedöms inte ha lett till bakomliggande skador.

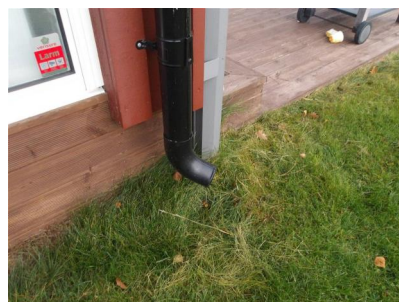
Utvändigt / Uterum

Stuprör avslutas nära husliv.
Förläng bort vattnet från uterummet.

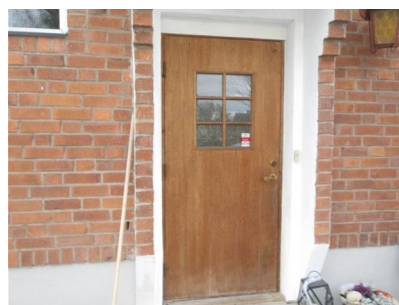
Utvändigt / Dörrar

Dörr är i behov av underhåll.
För att öka livslängden på dörr rekommenderas underhåll.

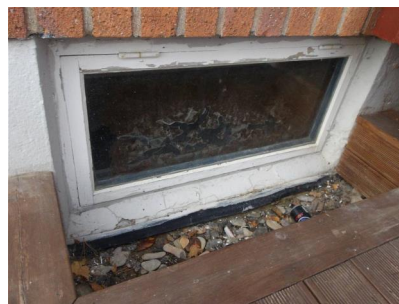
Utvändigt / Fönster

Fönster är delvis i behov av målning/underhåll.

För att öka livslängden på fönster rekommenderas målning och underhåll.

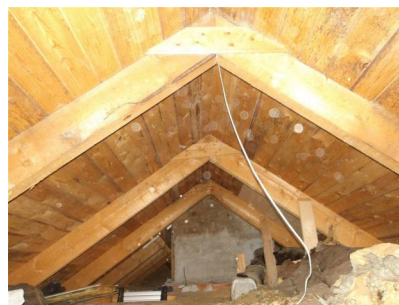
Utvändigt / Vind

Mikrobiell påväxt finns på underlagstaket.

Trots att fuktmätningen gav fuktvärden under kritisk fuktnivå finns mikrobiell påväxt på underlagstaket. Detta kan vara ett tecken på att vinden tillförs fukt inifrån bostaden och/eller uteluften. Fuktkvoten i underlagstak/takbjälkar uppmättes till 9 %.

Inga synliga förändringar sen senaste besiktningen av vind 2020-06-29.

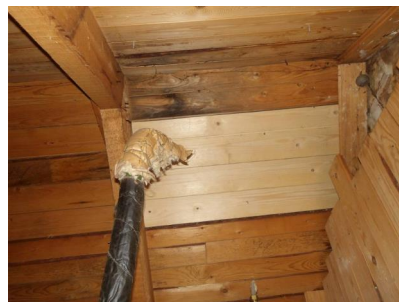
Underlagstaket har äldre fuktfläckar.

Noterade fuktfläckar uppstod innan takomläggningen.

Det finns risk för mikrobiell tillväxt om den relativa fuktigheten (RF) i den omgivande luften är över 75 %. I furuvirke motsvarar det en fuktkvot (FK) på 17 %.

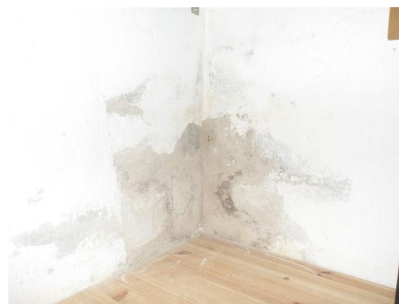
Källarplan / Allmänt

Mindre puts- och färgsläpp finns på källarväggar.

Puts- och färg som släppt från underlaget invändigt på källarytterväggarna är ett tecken på att källarens utvändiga fuktskydd inte längre fungerar tillfredsställande.

För att åtgärda detta måste källarens utvändiga fuktskydd förbättras. Läs Anticimex faktablad om källare för tips och råd.

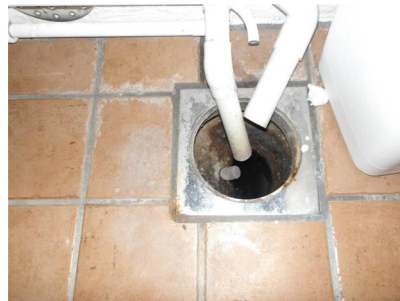
Källarplan / Tvättstuga

Gjutjärnsbrunnen är rostangripen.

Det finns risk att golvbrunnen rostar sönder med fuktskador som följd.

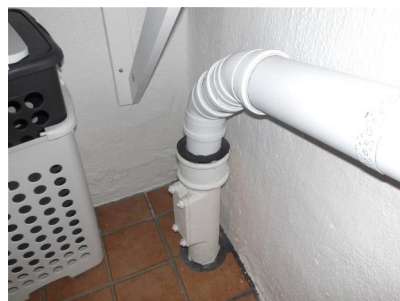
Husets avloppssystem är äldre i tvättstugan.

Detta behöver inte betyda att systemen har några allvarliga brister, men äldre avloppssystem kan ha nedsatt funktion/brister på grund av sin ålder, vilket i värsta fall kan leda till läckage.

Vi rekommenderar att byta ut dom gamla avloppsrören samt golvbrunnen vid renovering av utrymmet.

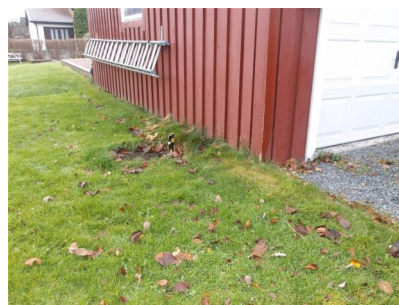
Utvändigt / Sockel

Avståndet mellan fasadbeklädnaden och marken är inte tillräckligt.

Eftersom fasadbeklädnaden avslutas för nära mark finns risk för att fukt från marken suggs upp i fasadpanelens nederkant. Detta kan orsaka fuktrelaterade skador i fasadbeklädnaden och bakomliggande konstruktioner.
