Besiktningssprotokoll

Anticimex Försäkringsbesiktning i samarbete med Fastighetsbyrån

Fastighetsbeteckning: Skulptorp 2:236	
Fastighetsadress: Ladugårdsvägen 10	
Postnummer: 541 55	Ort: Skövde

Besiktningdatum: 2024-10-28	Protokollnummer: 68597703
Temperatur: 10 °C	Väderlek: Halvklart
Tekniker: Hans Gunnerek	
E-post: hans.gunnerek@anticimex.se	
Kontor: Skövde	
Närvarande: Fastighetsägaren.

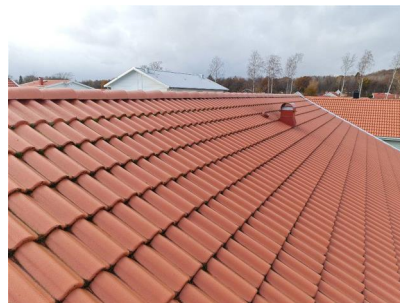
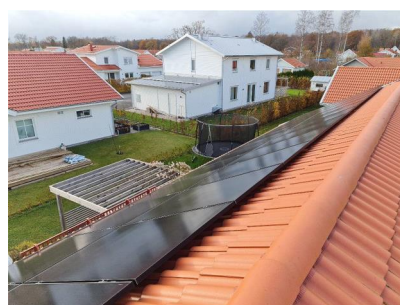
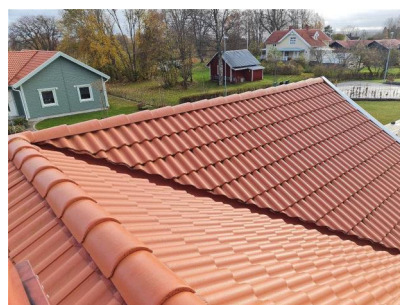
Utvändigt / Tak

- ✓ Inget att notera.
Taket är besiktigt från takstegen.

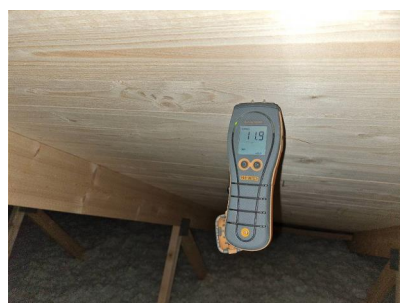
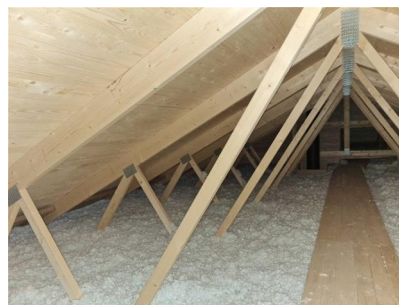
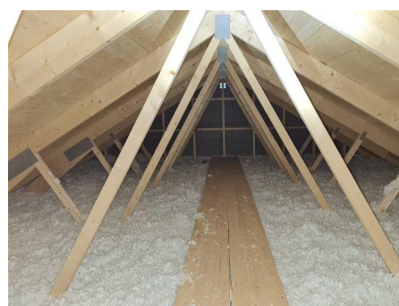
Utvändigt / Vind

- ✓ Vid kontroll av vinden uppmättes fuktvärden under kritisk fuktnivå för mikrobiell tillväxt och en normal lukt upplevdes. Fuktkvoten i underlagstak/takbjälkar uppmättes vid besiktningstillfället till ca 12 %. Detta värde varierar dock under året beroende på årstid och utomhusklimat. Gränsvärde är 17%

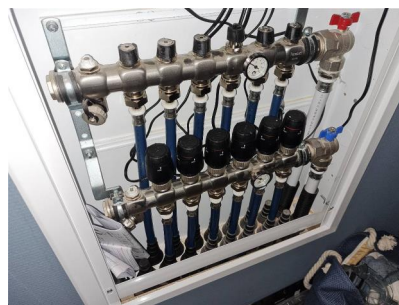
Entréplan / Klädskåp

Sprutskyddsplast saknas i fördelarskåpet.

Ökad risk för fuktskador då vatten vid läckage kan hamna mellan skåp och ner i väggkonstruktionen

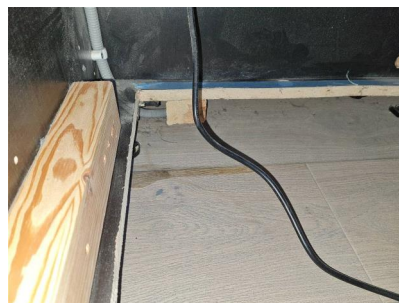
Entréplan / Kök

Fuktskydd saknas i diskbänkskåp.

Upphångningsbygel saknas på avloppslang från diskmaskinen.

Lokal missfärgning i parkettgolvet efter tidigare läckage under vinkyl.
Fuktindikering visar låga värden vid besiktningen.

Fuktindikering i utrymmet gav inga förhöjda fuktindikationer.

För att hindra brott på avloppslang rekommenderas komplettering av upphångningsbygel.

Jag rekommenderar installation av fuktskyddsbalja

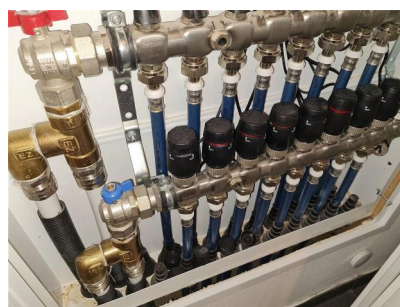
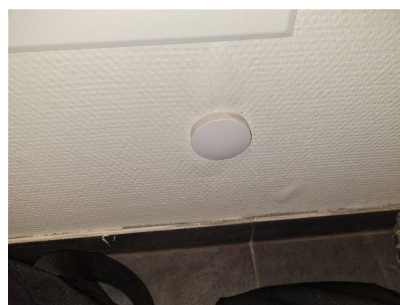
Entréplan / Tvättstuga

⚠ Sprutskyddsplast saknas i fördelarskåpet.

Ökad risk för fuktskador då vatten vid läckage kan hamna mellan skåp och ner i väggkonstruktionen

Mjukfog saknas i överkant på klinkersockeln.

Vid eventuellt läckage rinner vatten ut från dräneringsledningen och kan då hamna mellan klinker och väggen.
