Besiktningssprotokoll

Anticimex Försäkringsbesiktning i samarbete med Fastighetsbyrån

| Fastighetsbeteckning: Tuvebo 1:62 | |

| Besiktningdatum: 2024-10-16 | Protokollnummer: 68567660 |

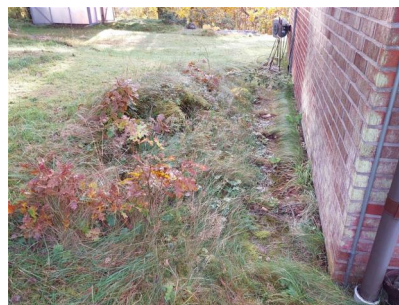
Utvändigt / Markförhållanden

Marken lutar lokalt mot huset.

Detta innebär en ökad fuktbelastning mot grunden vilket i sin tur kan orsaka fuktskador i huset.

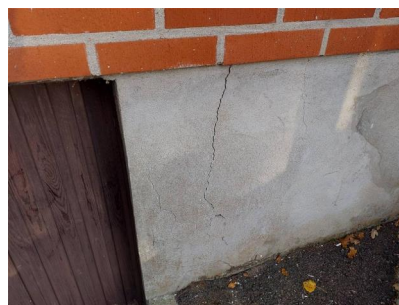
Utvändigt / Sockel

Sprickor finns i sockel.

Detta kan leda till fukt- och frysskador i konstruktionen.

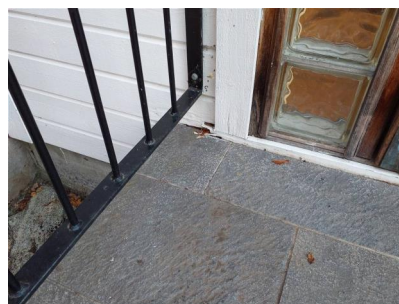
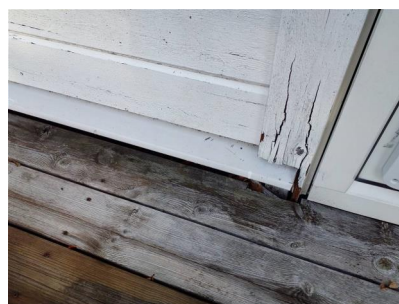
Utvändigt / Fasad

Fasadbeklädnaden har mindre rötskador.

Mindre rötskador finns i fasadpanelen. Dessa bedöms dock inte ha lett till bakomliggande skador.

För att undvika följdskador kan rötskadad träpanel bytas ut.

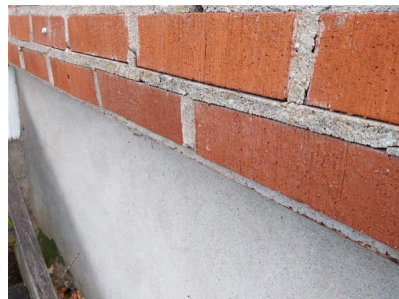
Sprickor finns i tegelfasaden.

Vi rekommenderar en fördjupad undersökning för att bedöma orsak och omfattning.

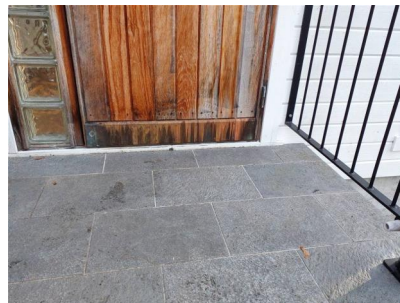
Utvändigt / Dörrar

Tröskelbleck saknas under dörr.

Avsaknad av tröskelbleck medför att det finns risk för att vatten kan rinna in och orsaka fuktskador på tröskel och/eller i kringliggande vägg och bjälklag.

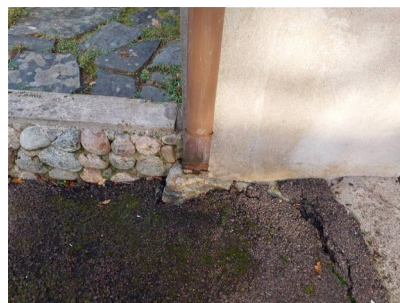
Utvändigt / Hängrännor / Stuprör

Stuprör är inte anslutet till markledning.

Stuprör som inte är anslutet till markledning kan medföra en ökad fuktbelastning på grundmur/sockel som i sin tur kan leda till fuktrelaterade skador.

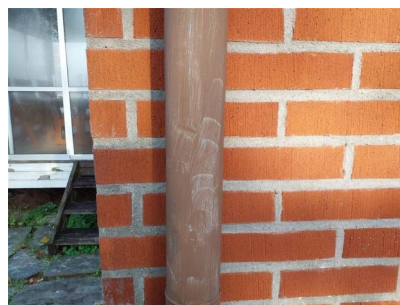
Fals på stuprör vänd mot fasad.

Falsen på stuprören kan med fördel vändas ut från fasaden för att lättare se om röret blivit skadat efter vinterns påfrestningar samt för att undvika skador på fasad vid ett eventuellt läckage.

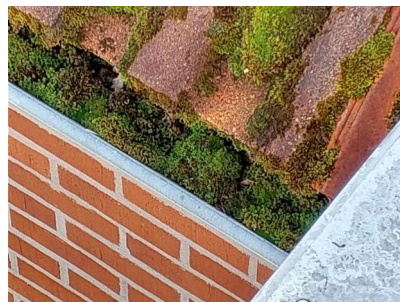
Hängrännor är skräpfyllda.

Eftersom hängrännor är fulla med skräp finns risk för fuktskador på fasad och sockel då vatten kan svämma över.

För att förhindra översvämning rekommenderas rensning av hängrännor.

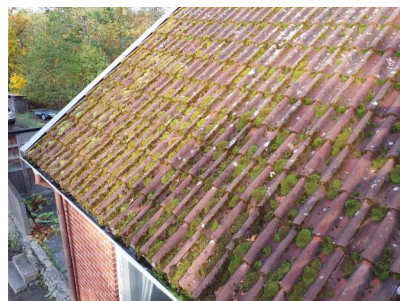
Utvändigt / Tak

Mosspåväxt finns på takpannor.

Mossa som växer på taket kan leda till att taktäckningen har ett minskat motstånd mot vatteninträning. Detta i sin tur kan leda till fuktskador på träläkt och takkonstruktionen vilket kan resultera i mikrobiella skador (angrepp av mikroorganismer).

För att öka livslängden på taket rekommenderas att mossan tas bort från takpannorna.

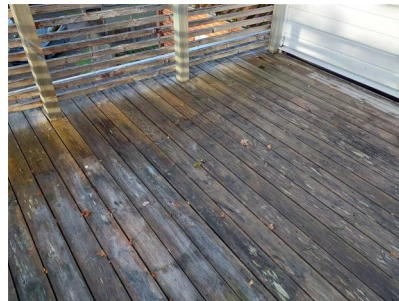
Utvändigt / Balkong

Taket under terrass kunde inte besiktas då trallen döljer takets yta.

Vi rekommenderas att trätrallen demonteras så att en kompletterande besiktning kan utföras.

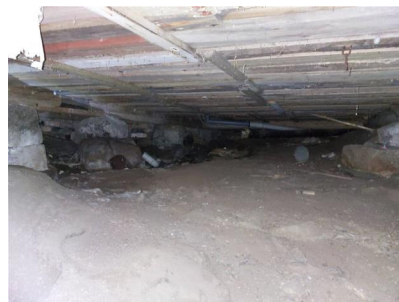
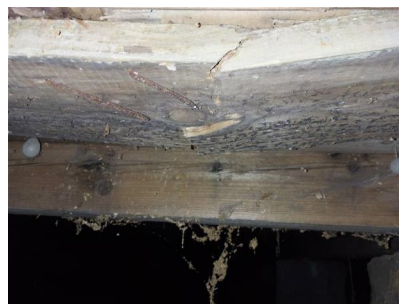
Utvändigt / Krypgrund

Vid kontroll av krypgrunden uppmättes fuktvärden över kritisk nivå för mikrobiell tillväxt och mikrobiell lukt upplevdes.

Uteluftsventilerade krypgrunder med bjälklag av organiskt material har ofta fuktskador på grund av naturlig fuktpåverkan. Lukten som känns i krypgrunden kan också spridas till boendemiljön. Fuktkvoten uppmättes till mellan 18-24 %.

Vi rekommenderar en fördjupad undersökning för att bedöma orsak och omfattning.

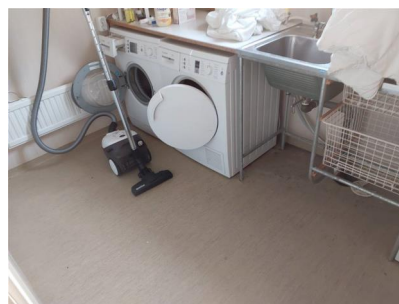
Entréplan / Tvättstuga

Våtutrymmet har äldre yt-/tätskikt.

Utrymmet är äldre och har passerat tiden för sin tekniska livslängd.

Renovering av utrymmet rekommenderas. Kontakta en behörig våtrumsentreprenör för en renovering. I samband med renoveringen bör omkringliggande konstruktioner kontrolleras för att upptäcka eventuella följdskador.

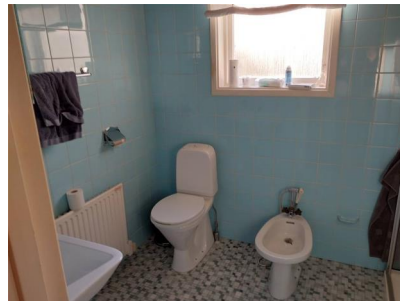
Entréplan / Dusch/Toalett

Våtutrymmet har äldre yt-/tätskikt.

Utrymmet är äldre och har passerat tiden för sin tekniska livslängd.

Renovering av utrymmet rekommenderas. Kontakta en behörig våtrumsentreprenör för en renovering. I samband med renoveringen bör omkringliggande konstruktioner kontrolleras för att upptäcka eventuella följskador.
