Fastighetsuppgifter

Fastighetsbeteckning
Hammarsbyn 16:10
Adress
Hammarsbyn 90
78064 Lima

Uppdragsnummer WA5527
Besiktningdatum 2024-10-24
Besiktningföretag OBM Besiktning i Dalarna AB
Besiktningförrättare Mats Dahlin
Närvarande Säljare
Giltig till och med 2025-10-24

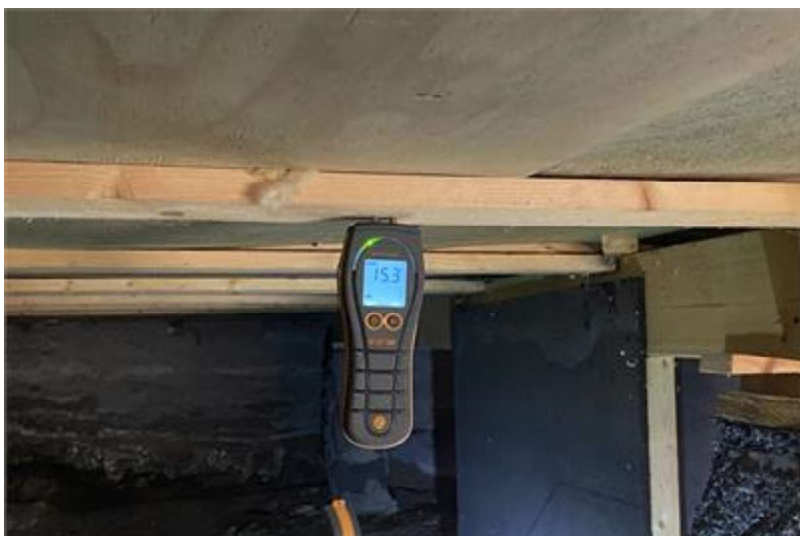
Vid besöket kontrollerades fuktigheten i golvbjälklagets undersida. Fuktigheten låg i paritet med kritiskt gränsvärde. Mycket begränsat med mikrobiell påväxt noterades.

Även fuktigheten i torpargrundens golvbjälklag kontrollerades och fuktigheten var något lägre än i krypgrunden. Golvbjälklaget är ett äldre bjälklag med blindbotten av trä.

Resultatet av stickprovskontrollen indikerar inget direkt akut åtgärdsbehov. Stora delar av torpargrunden var dock inte fysiskt tillgänglig men delar bedöms vara krypbar om framkomligheten dit kan förbättras.

Notera att stickprovsmässig undersökning är utförd samt att mätvärden normalt sett kan variera över årstiderna. För att säkert fastställa konstruktionens kondition och fuktstatus måste en mer omfattande undersökning utföras.
