Besiktningssprotokoll

Fastighetsbeteckning: Tölö 4:179	
Fastighetsadress: Magnoliavägen 27	
Postnummer: 43448	Ort: Kungsbacka

Besiktningdatum: 2024-10-30	Protokollnummer: 68619692
Temperatur: 10 °C	Väderlek: Halvklart
Tekniker: Lars Kullenstein	
E-post: Lars.Kullenstein@anticimex.se	
Kontor: Göteborg	
Närvarande: Fastighetsägare

Försäkringsbesiktning

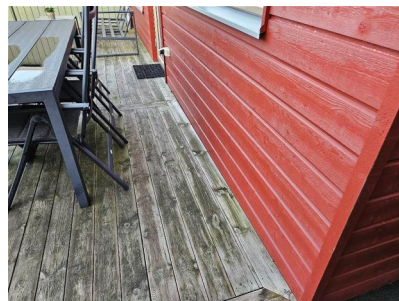
Utvändigt / Sockel

Delar av sockeln är obesiktad då altanen döljer den bakomliggande konstruktionen.

Inget övrigt att notera på synlig sockel.

Vi rekommenderar en kompletterande besiktning när de närmaste trallbrädorna är demonterade.
