# Besiktningssprotokoll

## Anticimex Överlåtelsebesiktning av storhus

Fastighetsbeteckning: Nygärdet 5	
Fastighetsägare: Peter Nyman / Josefin Nyman	
Fastighetsadress: Boställsvägen 10	
Postnummer: 904 33	Ort: Umeå

Besiktningdatum: 2024-10-22	Protokollnummer: 68578711
Temperatur: 7 °C	Väderlek: Klart
Tekniker: Dara Kalateh	
E-post: Dara.Kalateh@Anticimex.se	
Kontor: Umeå	
Övriga närvarande: Säljare

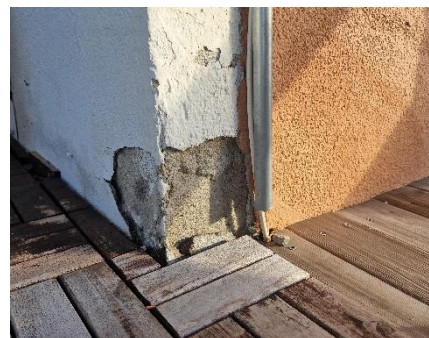
Spricko/skador finns i fasaden, vid balkongen till lägenhet 1002

Detta kan leda till fukt- och frysskador i konstruktionen.

Kontakt med en byggnadsentreprenör rekommenderas för bedömning/åtgärd.

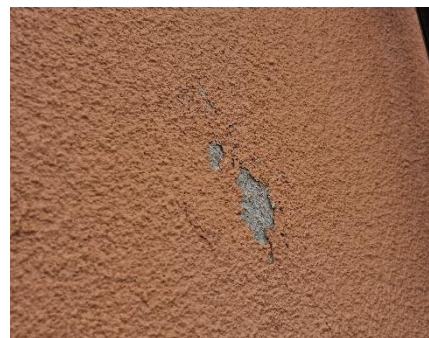
Sprickor samt färgsläpp noterades på vissa delar av fasaden.

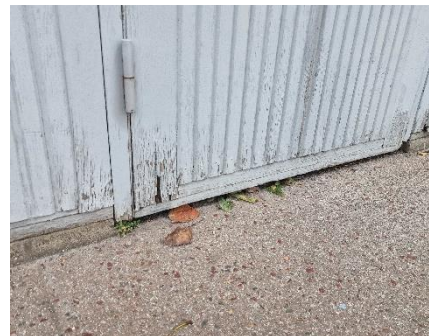
Ytterdörren till trapphuset är äldre och har slitageskador.

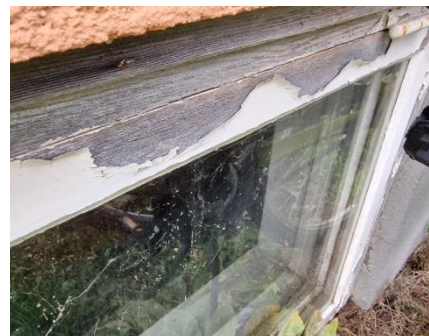
Källarfönster har färgsläpp/torrspäckor, utför målning/underhåll.

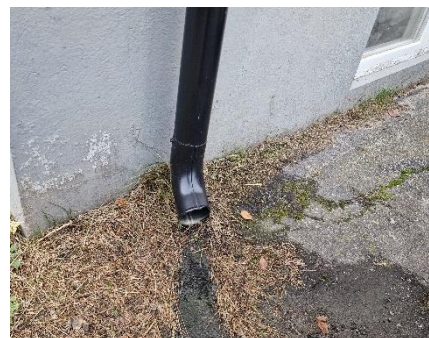
Stuprör är inte anslutet till markledning.

Stuprör som inte är anslutet till markledning kan medföra en ökad fuktbelastning på grundmur/sockel som i sin tur kan leda till fuktrelaterade skador.

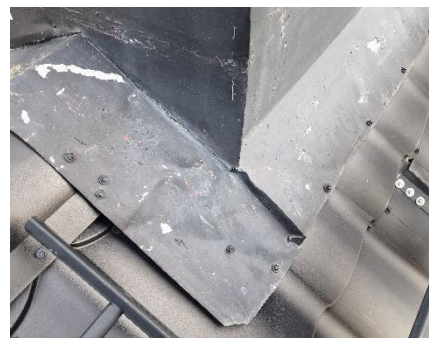
Äldre plåtdetaljer vid skorsten samt taklucka till vind, på yttertaket är inte utbytta i samband med takrenoveringen.

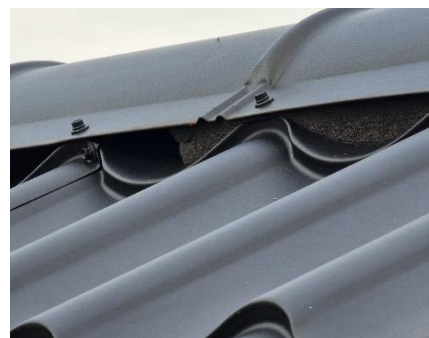
Tättningslist vid nockplåten har släppt på vissa delar.

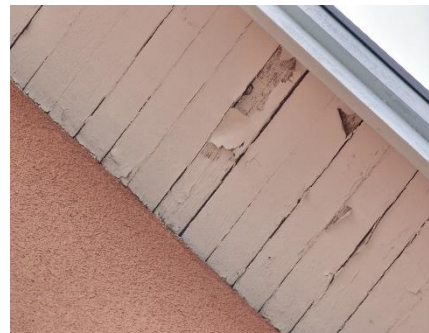
Delar av takutsprånget har färgsläpp/torrspäckor, utfört målning/underhåll.

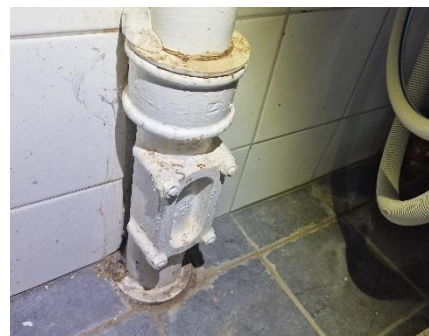
Delar av husets avlopp består av gjutjärnsrör. Dessa rörledningar i huset är av äldre standard. Äldre rörledningar riskerar med tiden att rosta sönder, vilket kan leda till läckage och fuktrelaterade skador. Vissa handfat i huset hade även dålig avrinning.

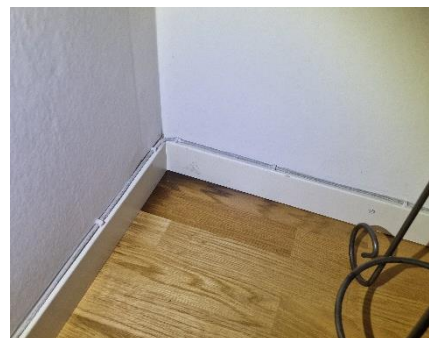
Missfärgningar noterades i hörnet av utrymmet, mot utsidan/balkongen. Vid kontroll under dagens besiktning påvisades förhöjda fuktindikationer.

Kontakt med en byggnadsentreprenör rekommenderas för bedömning/åtgärd.

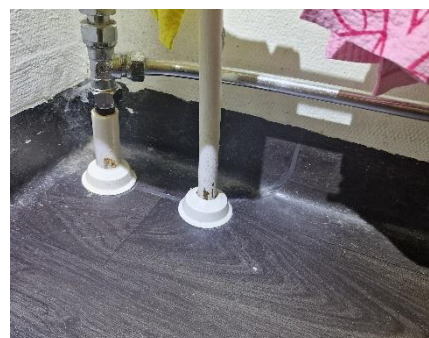
Rör genomföring finns i golv.

När rör genomföringar finns i golv är det inte fackmässigt\* utfört. Rör genomföringar i golv medför en ökad risk för att vatten tränger ner i omkringliggande konstruktioner och orsakar fuktskador. \*Fackmässigt utförande innebär att arbetet ska utföras enligt Boverkets byggregler, gällande branschregler samt monteringsanvisningar för samtliga material. Om dessa regler och anvisningar inte följs och en skada inträffar riskerar man att få en nedsatt eller utebliven skadeersättning från sitt försäkringsbolag.

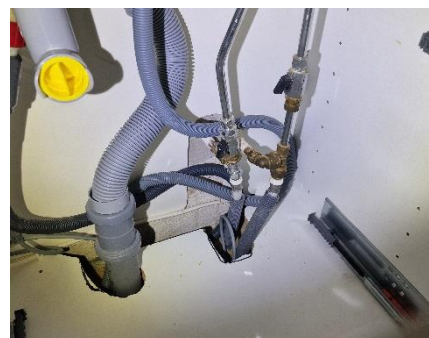
Fuktskydd saknas i diskbänkskåp, samt under kyl/frys.

För att upptäcka eventuella läckage, installera ett fuktskydd.

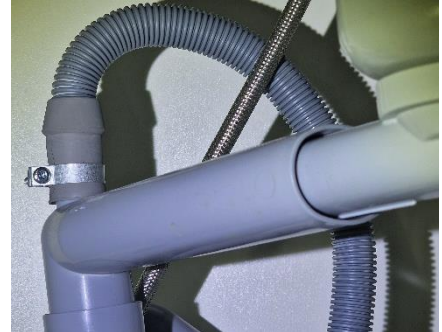
Upphängningsbygel saknas på avloppslang från diskmaskinen.

För att hindra brott på avloppsslang rekommenderas komplettering av upphängningsbygel.

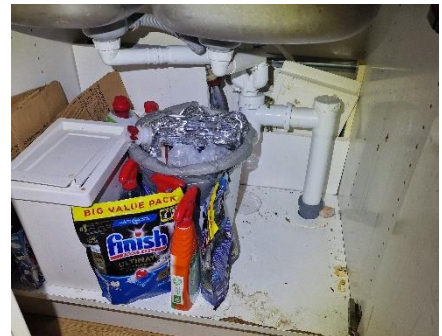
Fuktskydd saknas i diskbänksskåp, samt under kyl/frys.

För att upptäcka eventuella läckage, installera ett fuktskydd.

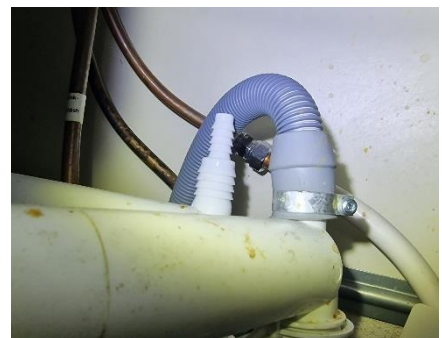
Upphängningsbygel saknas på avloppslang från diskmaskinen.

För att hindra brott på avloppsslang rekommenderas komplettering av upphängningsbygel.

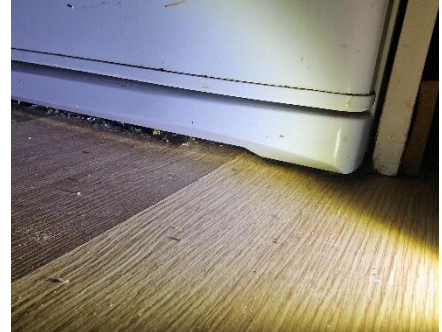
Golvet har svällt framför kylan, sannolikt pga kondensvatten från kylan. Vid kontroll under dagens besiktning påvisades inga förhöjda fuktindikationer.

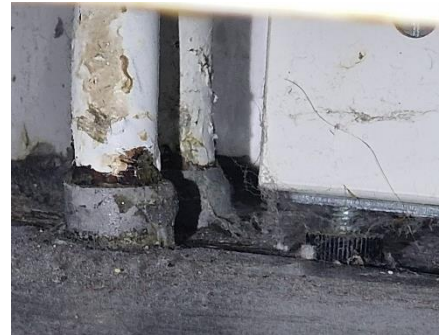
Rör genomföring finns i golv.

Rör genomföringar i golvet medför en ökad risk för att vatten tränger ner i omkringliggande konstruktioner och orsakar fuktskador.. I dagens branschregler är detta inte längre tillåtet.

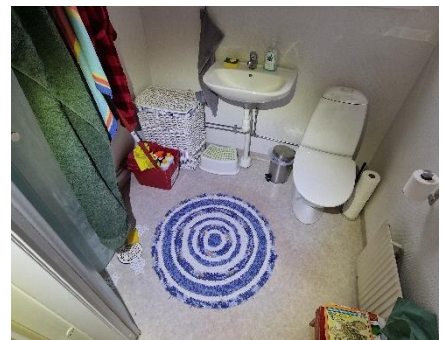
Våtutrymmet har äldre yt-/tätskikt.

Eftersom funktionen, som innebär att ytskiktet/tätskiktet ska vara vattentätt, kan vara nedsatt finns en ökad risk att vatten tränger igenom ytskiktet/tätskiktet med vattenskador i omkringliggande konstruktioner som följd.

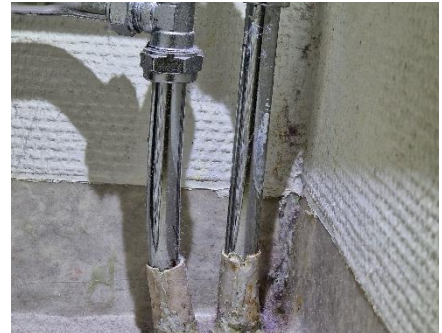
Rör genomföring finns i golv.

Rör genomföringar i golvet medför en ökad risk för att vatten tränger ner i omkringliggande konstruktioner och orsakar fuktskador.. I dagens branschregler är detta inte längre tillåtet.

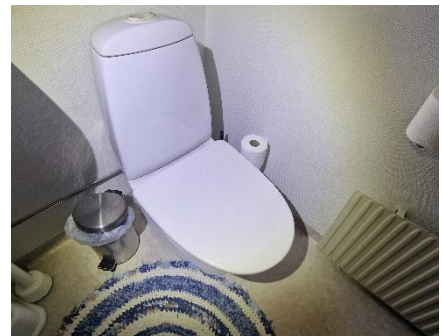
WC-stolen är lös.

Det finns risk för fuktskador eftersom WC-stolen är lös. Rörledningar och kopplingar kan släppa och orsaka rörbrott med vattenskador som följd.

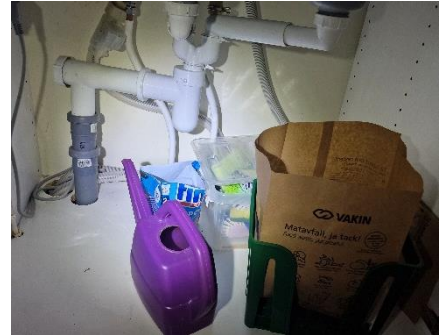
Fuktskydd saknas i diskbänkskåp, samt under kyl/frys.

För att upptäcka eventuella läckage, installera ett fuktskydd.

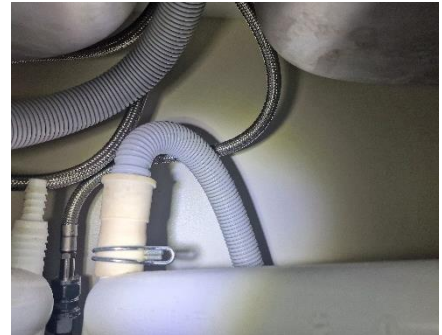
Upphångningsbygel saknas på avloppslang från diskmaskinen.

För att hindra brott på avloppslang rekommenderas komplettering av upphångningsbygel.

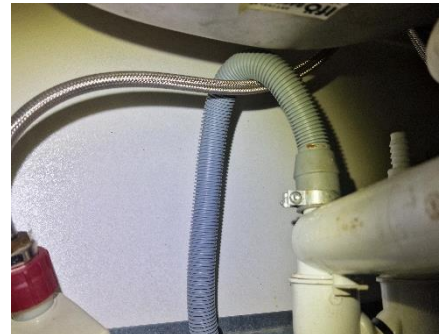
Upphångningsbygel saknas på avloppslang från diskmaskinen.

För att hindra brott på avloppslang rekommenderas komplettering av upphångningsbygel.

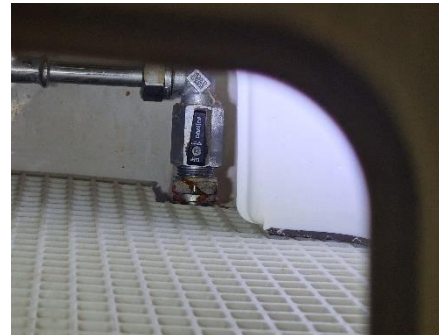
Rör genomföring finns i golv.

När rör genomföringar finns i golv är det inte fackmässigt\* utfört. Rör genomföringar i golvet medför en ökad risk för att vatten tränger ner i omkringliggande konstruktioner och orsakar fuktskador. \*Fackmässigt utförande innebär att arbetet ska utföras enligt Boverkets byggregler, gällande branschregler samt monteringsanvisningar för samtliga material. Om dessa regler och anvisningar inte följs och en skada inträffar riskerar man att få en nedsatt eller utebliven skadeersättning från sitt försäkringsbolag

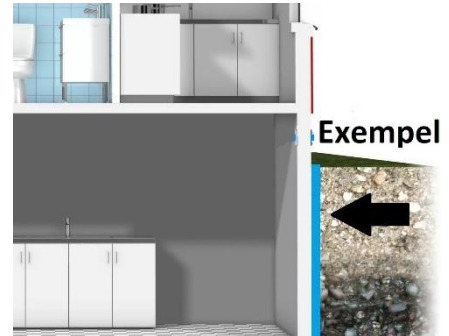
Utvändigt fuktskydd är äldre.

Eftersom källarens utvändiga fuktskydd (dagvattenssystem, dräneringssystem samt källarytterväggarnas utvändiga fuktskydd) är äldre, så kan systemet ha nedsatt funktion. Detta ökar risken för invändiga fuktskador i källaren.

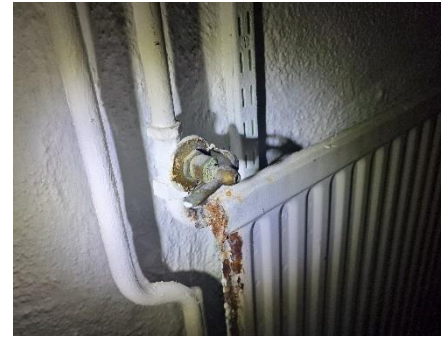
Delar av källaren har äldre radiatorkranar (slottsventiler).

Med stigande ålder blir packningarna otäta och detta medför i sin tur att läckage lätt kan uppstå, framför allt i samband med att man vrider på kranarna.

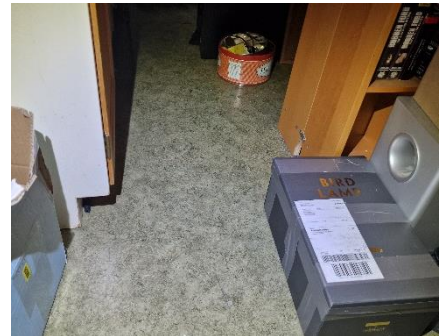
Uppreglat golv finns i utrymmet.

Grundläggningen består av en betongplatta på mark utan underliggande isolering och med ett uppreglat isolerat golv dikt an betongen. Denna konstruktion kan få skador på grund av naturlig fuktvandring.

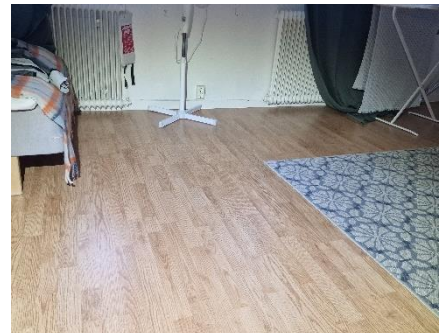
Uppreglat golv finns i utrymmet.

Grundläggningen består av en betongplatta på mark utan underliggande isolering och med ett uppreglat isolerat golv dikt an betongen. Denna konstruktion kan få skador på grund av naturlig fuktvandring.

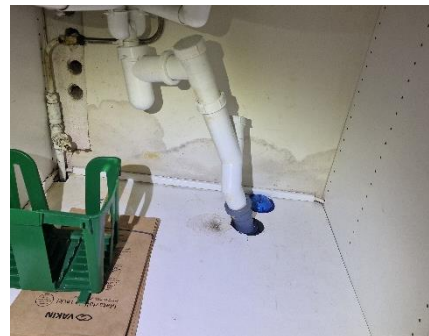
Droppläckage noterades från avloppet i diskbänkskåpet. Missfärgningar och svälld bottenskiva. Det rekommenderas att man åtgärdar läckaget. Vid osäkerhet, kontakta en VVS. firma.

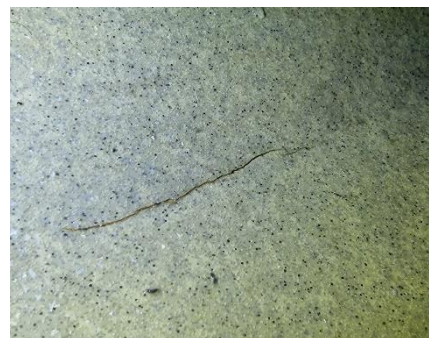
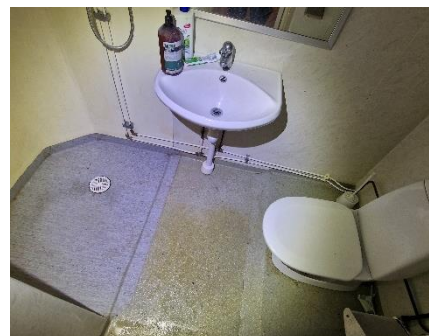
Spricka noterades på golvmattan nedanför toaletten, utrymmet har passerat sin tekniska livslängd, och att rörgenomföringar finns genom golvet.

Vid kontroll under dagens besiktning påvisades förhöjda fuktindikationer på denna del.

Kontakt med en byggnadsentreprenör rekommenderas för bedömning/åtgärd. Nuvarande försäkringsbolag bör även kontaktas för att avgöra om skadan är ersättningsbar.
