Besiktningssprotokoll

Anticimex Försäkringsbesiktning i samarbete med Fastighetsbyrån

Fastighetsbeteckning: Holm 3:6	
Fastighetsadress: Måsängsvägen 5	
Postnummer: 302 79	Ort: Holm

Besiktningdatum: 2024-10-25	Protokollnummer: 68607342
Temperatur: 10 °C	Väderlek: Molnigt
Tekniker: Sofia Gunnarsson	
E-post: sofia.gunnarsson@Anticimex.se	
Kontor: Halmstad	
Närvarande: Fastighetsägarna

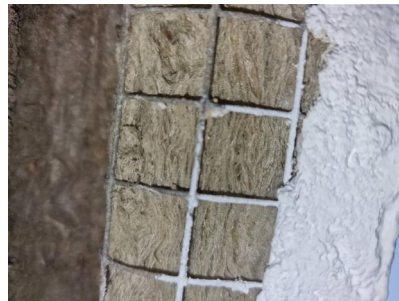
Putsad fasad mot träregelstomme.

Väggen består utifrån och in av puts på en mineralullsskiva och ännu en isoleringsskiva. Ingen luftspalt syns.

För att ta reda på hur väggen är uppbyggd, om luftspalt finns samt om skador uppstått rekommenderas att en fördjupad undersökning utförs.

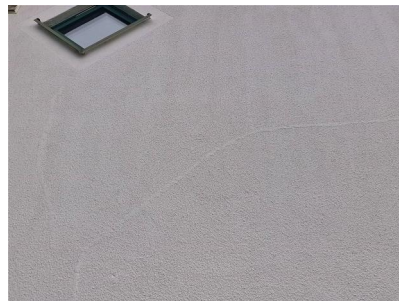
Lagad spricka finns i putsen åt söder.

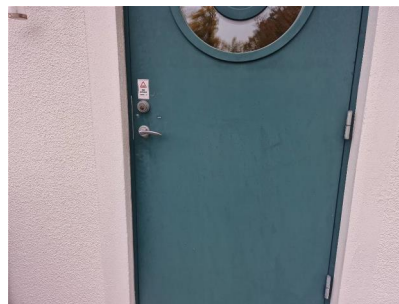
Blekta ytterdörrar förekommer.

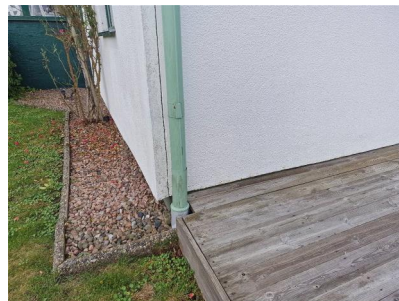
Lövsilar finns inte.

När det saknas lövsilar så finns det risk att det blir stopp i dagvattenledningen.

För att hindra stopp i dagvattenledningar rekommenderas komplettering av lövsilar.

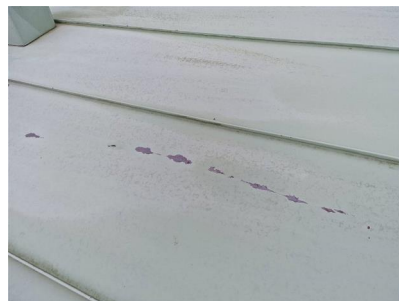
Färgsläpp finns lokalt från plåttaket.

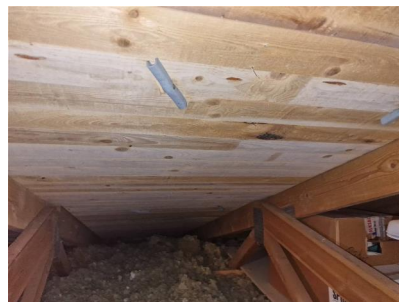
Mikrobiell påväxt finns lokalt på underlagstaket.

Då man kan se spår av strö samt ett randigt mönster så kan man anta att brädorna redan vid montage var påverkade.

Fuktkvoten mättes i underlagstaket till 13-15 %.

Det finns risk för mikrobiell tillväxt om den relativa fuktigheten i luften är över 75 %, vilket i gran- och furuvirke motsvarar en fuktkvot på cirka 17 %.

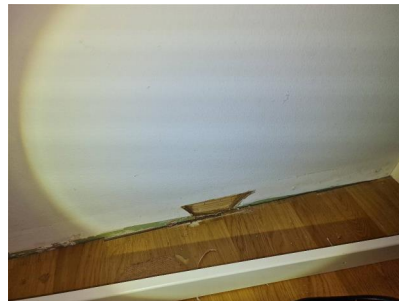
Huset är grundlagt med betongplatta på mark.

Ett provhål togs i nederkant av väggen i sovrum på nedre plan.

Fuktkvoten uppmättes till 12 % i den obehandlade ytterväggssyllen.

Ingen avvikande lukt kändes i provhålet.

Inget ytterligare provhål togs då fastighetsägaren inte ville skada de fogade listerna.

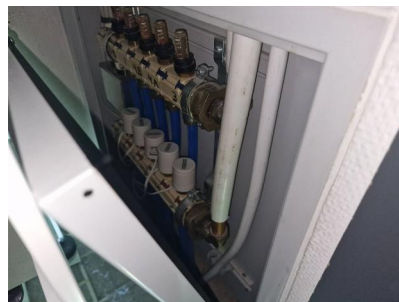
Rörslits saknar vattentät botten.

En rörslits ska ha en vattentät botten och vara försedd med skvallerrör. När det saknas ökar risken för att ett läckage inte upptäcks i tid. Det kan leda till fuktskador i omkringliggande konstruktioner.

Placera gärna ett vattenlarm i skåpet för att snabbt upptäcka ett läckage.

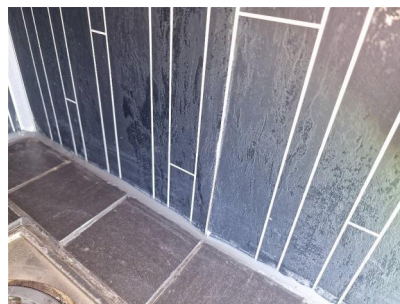
Protokollet har få anmärkningar. Viktigast är att redan på hur skadan i duschzonen har påverkat bakomliggande konstruktioner.

Lös/skadad Fibo Tresboskiva finns i duschzonen.

Förhöjda fuktindikationer påvisades nära skivan.

Det rekommenderas att kontakt tas med fackman för kontroll av orsak till och omfattning av de skador som noterats samt för bedömning av eventuella åtgärder.

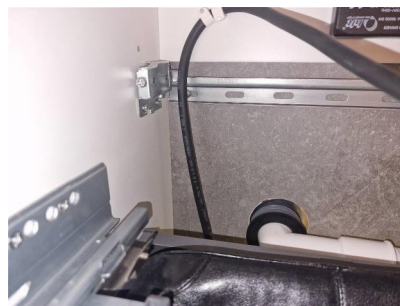
Otät rör genomföring finns under handfatet.

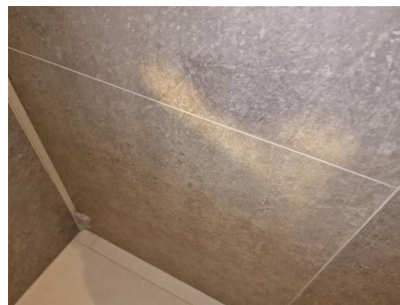
Bakom väggskivorna sitter golvvärmerörens skåp.

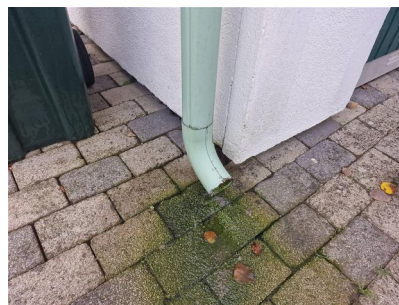
Stuprör är inte anslutet till markledning.

Stuprör som inte är anslutet till markledning kan medföra en ökad fuktbelastning på grundmur/sockel som i sin tur kan leda till fuktrelaterade skador.
