Besiktningssprotokoll

Anticimex Försäkringsbesiktning i samarbete med Fastighetsbyrån

Fastighetsbeteckning: Hole 1:131	
Fastighetsadress: Holevägen 27	
Postnummer: 68060	Ort: Sysseleback

Besiktningdatum: 2024-10-29	Protokollnummer: 68599935
Temperatur: 2 °C	Väderlek: Molnigt
Tekniker: Lennart Davidsson	
E-post: Lennart.Davidsson@anticimex.se	
Kontor: Karlstad	
Närvarande:

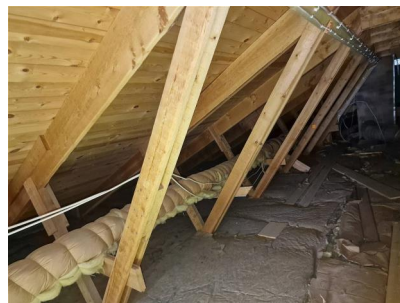
- ✓ Vid kontroll av vinden uppmättes fuktvärden under kritisk fuktnivå för mikrobiell tillväxt och en normal lukt upplevdes. Fuktkvoten i underlagstak/takbjälkar uppmättes vid besiktningstillfället till ca 9%. Detta värde varierar dock under året beroende på årstid och utomhusklimat. Risk för mikrobiell tillväxt föreligger om den relativa fuktigheten (RF) i den omgivande luften är över 75% vilket i furuvirke motsvarar en fuktkvot (FK) på 17%.

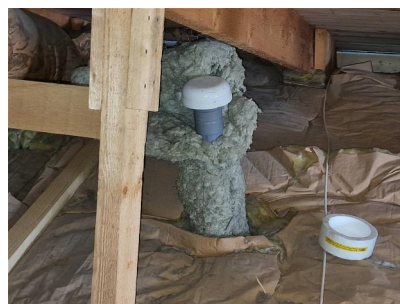
- ✎ Vacuumventil placerad på vinden

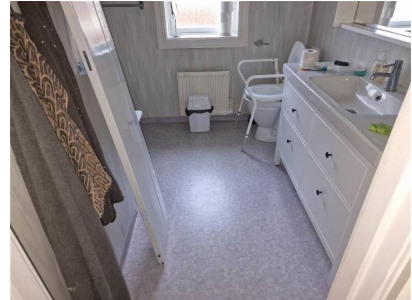
Plastmatta på golv och vägg
- Beklädnad börjar bli äldre
- Rör förekommer genom golv

Fuktindikering i utrymmet gav inga förhöjda fuktindikationer.
