Åbyfors 2:146

Slussvägen 3

| Uppdragsnummer | G30887 |
| Besiktningsdatum | 2024-10-30 |

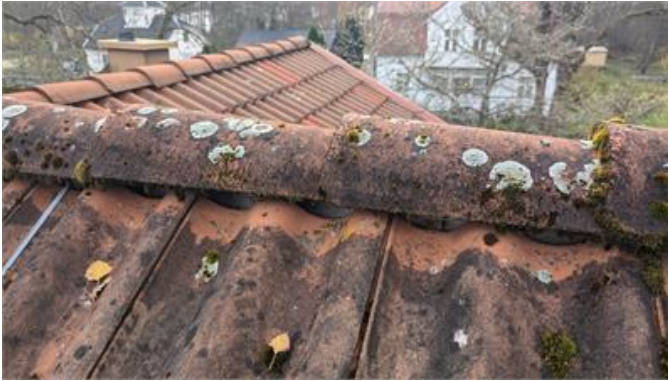
Med fördel monteras tätning vidnock för att undvika att skräp och vatten letar sig in på undertaket.

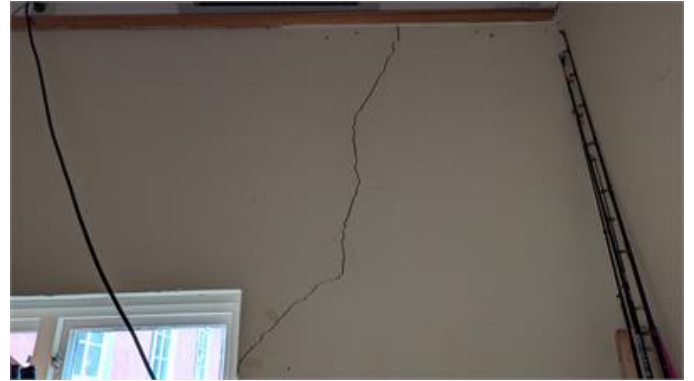
Sättningspricka och förskjutning i vägg förekommer i ena ytterhörnet, enligt fastighetsägare har hörnet sjunkit 8 cm. Vilket anses beror på utmynnande vatten från anslutande damm som renoverades för 9 år sedan. Vidare statuskontroll gällande behovet av åtgärder rekommenderas.

Garage: Sättningspricka och förskjutning i vägg förekommer i ena ytterhörnet.

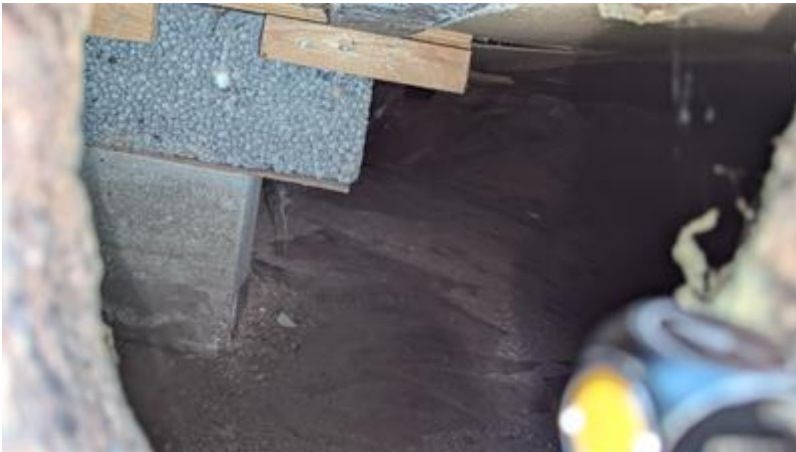
Torpargrunden har endast besiktigats via en mindre öppning mellan stenblock. Inom synfältet noterades inga skador. Resten av utrymmet är helt inklätt och ej besiktigningsbart.

En torpargrund är en riskkonstruktion med avseende på fukt- och mikrobiella skador. Se info på protokollets sida 11 Pos. 10.

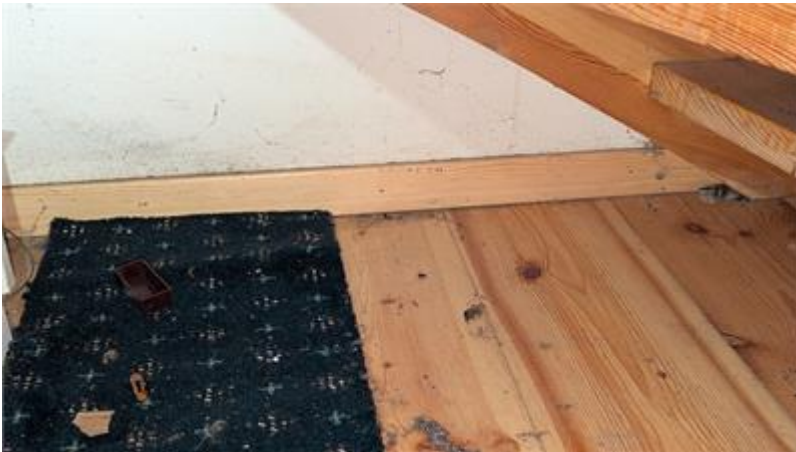
Stickprovskontroll av organiskt material visade fuktkvot på 18 till 20 % i trälister samt 12% i innervägg. Det kritiska gränsvärdet för mikrobiell tillväxt brukar anges 17% fuktkvot (FK)

Risk finns att inredda delar av garage blir fuktpåverkande och att mikrobiell lukt bildas som kan leta sig ut och upplevas i utrymmet.
