Besiktningssprotokoll

Anticimex Försäkringsbesiktning i samarbete med Fastighetsbyrån

Fastighetsbeteckning: Ramsjö 4	
Fastighetsadress: Dunkehallavägen 51	
Postnummer: 554 47	Ort: Jönköping

Besiktningdatum: 2024-09-25	Protokollnummer: 68472648
Temperatur: 13 °C	Väderlek: Molnigt
Tekniker: Mats Josefsson	
E-post: mats.josefsson@anticimex.se	
Kontor: Jönköping	
Närvarande: Fastighetsägare

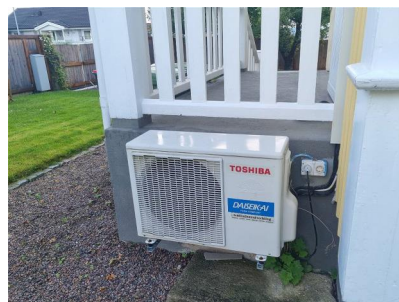
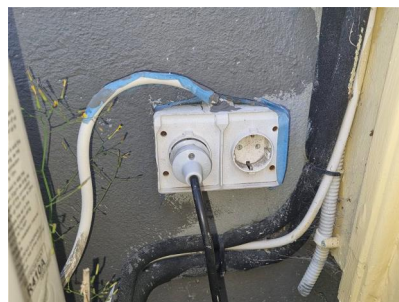
Bedömningen är att elanslutning till utedelens luft-luftvärmepump är bristfällig och ej fackmässig. Rekommendation är att kontakta en behörig elektriker för åtgärd.

Kondensvatten från luftvärmepumpens utedel leds inte bort från husgrunden.

Detta medför ökad risk för att vatten tränger in i anslutande konstruktioner, vilket i sin tur kan leda till fuktrelaterade skador. Observera att besiktning av byggnadens värmesystem eller värmepumpen inte har ingått i uppdraget.

Enligt uppgift har husägare kontaktat en elektriker som skall se över elanslutning inom kort.

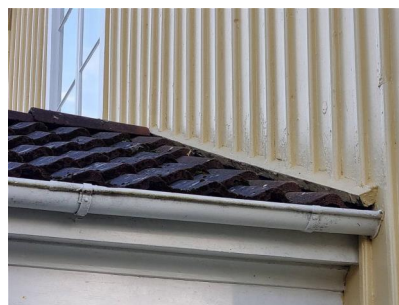
Anslutning mellan fasad och tak på verandan består av trä. Risk finns att denna drabbas av skador samt att vatten vid kraftig nederbörd kommer in mellan fasad och tak.

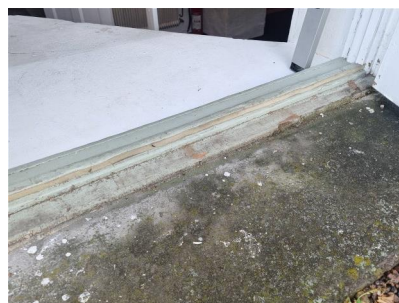
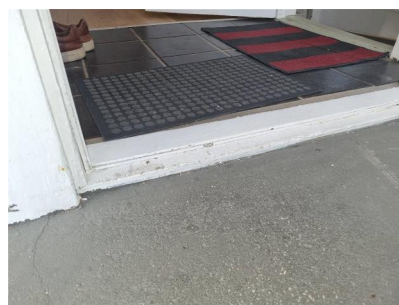
Tröskelbleck saknas under dörr.

Avsaknad av tröskelbleck medför att det finns risk för att vatten kan rinna in och orsaka fuktskador på tröskel och/eller i kringliggande vägg och bjälklag.

Vissa tendenser till begynnande rötskador finns i tröskel.

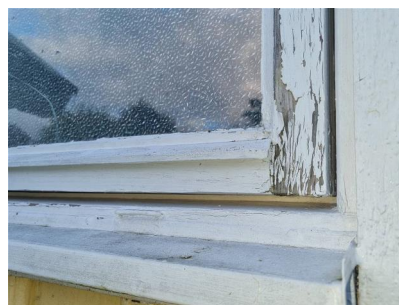
En del fönster är i behov av målning/underhåll.

Fönsterbågar och fönsterkarmar där målningsbehov finns riskerar att få fukt- och rötskador på grund av sämre vattenavvisande förmåga.

För att öka livslängden på fönster rekommenderas målning och underhåll. Bra är även att säkerställa att det är tätt mellan fönsterbleckens gaveluppvik och träsmyg.

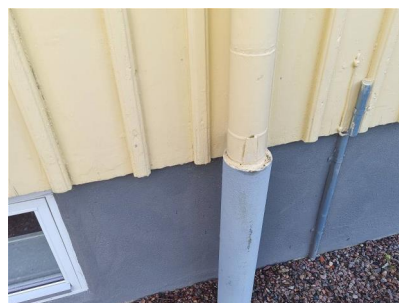
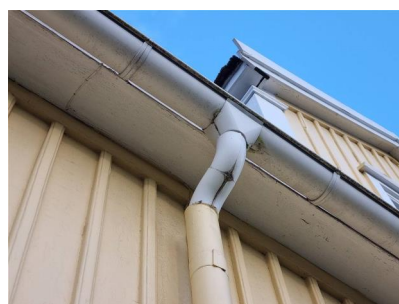
Lövsilar finns inte.

När det saknas lövsilar så finns det risk att det blir stopp i dagvattenledningen.

Vid besiktningstillfället noteras att det droppar vatten vid anslutningen stuprör/hängränna.

För att hindra stopp i dagvattenledningar rekommenderas komplettering av lövsilar.

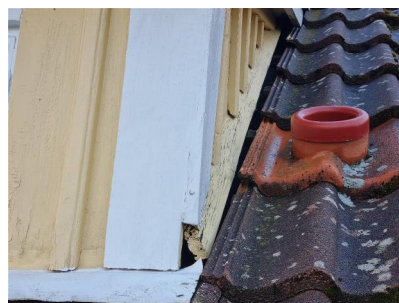
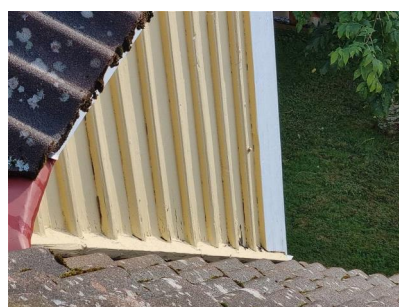
Anslutningen mellan tak och vägg är bristfälligt utförd.

Detta medför risk för att regnvatten kan rinna in mellan anslutningen och väggen, vilket i sin tur kan leda till mikrobiella skador (angrepp av mikroorganismer) i tak- och väggkonstruktioner.

Fasadpanel ned mot träregel har begynnande rötskador och ett underhållsbehov.

Stormplåtar saknas på takkupan mot nordost.

På vissa ställen har övriga vindskivor ett underhållsbehov.

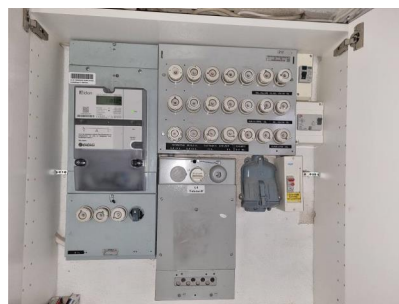
3-fasuttag i metall finns.

Denna typ av uttag tillverkas inte längre då de anses medföra en stor risk för personskada.

Kontakta en elektriker för kontroll och åtgärd.

Bra är även att upprätta en gruppförteckning för el-centralen.

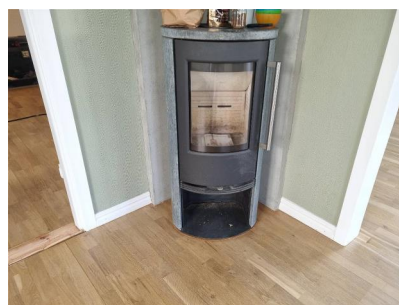
Skydd framför braskamin saknas.

Rekommendation är att montera ett skydd framför braskaminen.

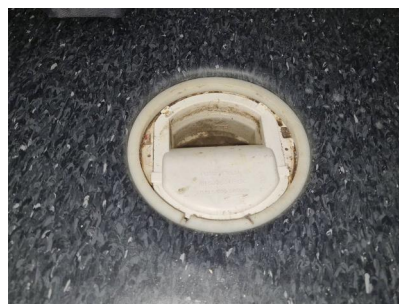
Golvbrunnen är inte utbytt i samband med renovering.

Risk finns att det nya tätskiktet inte har kunnat anslutas till golvbrunnen på ett riktigt sätt, vilket kan leda till fuktskador i omkringliggande konstruktioner.
