Besiktningssprotokoll

Anticimex Försäkringsbesiktning i samarbete med Fastighetsbyrån

Fastighetsbeteckning: Operetten 2	
Fastighetsadress: Brogatan 31	
Postnummer: 703 58	Ort: Örebro

Försäkringsbesiktning

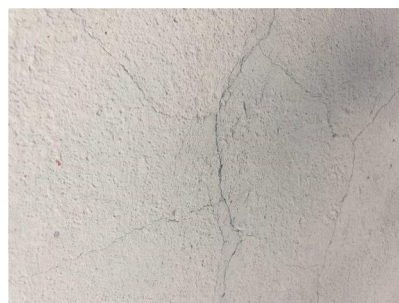
Utvändigt / Sockel

Sprickor finns i sockel.

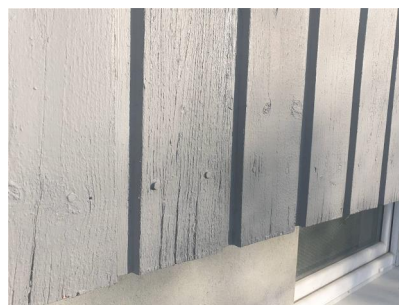
Utvändigt / Fasad

Enstaka panelbrädor har mindre rötskador. Fasadpanelen är i behov av målning/underhåll.

Fasadbeklädnad och träkonstruktioner där målningsbehov finns riskerar att få fukt- och rötskador på grund av sämre vattenavvisande förmåga. För att öka livslängden på fasadbeklädnaden rekommenderas målning och underhåll. I samband med ommålning rekommenderas att de rötskadade panelbrädorna byts ut.

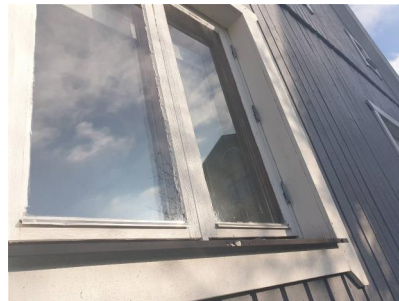
Utvändigt / Fönster

Fönster har färgsläpp och torrsprickor.

Fönsterbågar och fönsterkarmar där målningsbehov finns riskerar att få fukt- och rötskador på grund av sämre vattenavvisande förmåga.

För att öka livslängden på fönster rekommenderas målning och underhåll.

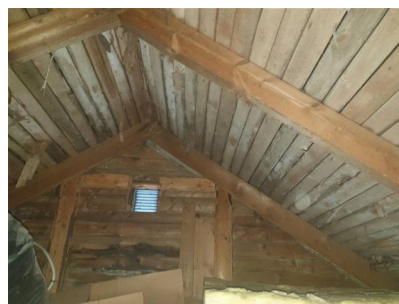
Utvändigt / Vind

Vid kontroll av vinden har fuktvärden under kritisk fuktnivå för mikrobiell tillväxt uppmätts, dock finns mikrobiell påväxt på underlagstak.

Fuktkvoten i underlagstak/takbjälkar uppmättes till 11 %.

Den upptäckta mikrobiella påväxten på underlagstaket är ett tecken på att vinden har tillförts eller tillförs fukt inifrån bostaden. Observera att besiktning av bostadens ventilationssystem inte har ingått i uppdraget.

För att komma tillrätta med detta kan fukttilförseln inifrån bostaden behöva minskas. Det kan göras genom att ventilationen i bostaden förbättras samt att eventuella otätheter i vindsbjälklaget (tak-/väggvinklar, taklucka med mera) tätas. Läs Anticimex faktablad om oppvärmda vindsutrymmen för tips och råd.
