# Besiktningssprotokoll

Anticimex Försäkringsbesiktning i samarbete med Fastighetsbyrån

Fastighetsbeteckning: Roxenbaden 1:32	
Fastighetsadress: Gröna Vägen 11	
Postnummer: 585 78	Ort: Vreta Kloster

Besiktningdatum: 2024-10-28	Protokollnummer: 68497520
Temperatur: 7 °C	Väderlek: Molnigt
Tekniker: Joel Hallén	
E-post: Joel.Hallen@anticimex.se	
Kontor: Linköping	
Närvarande: Fastighetsägare

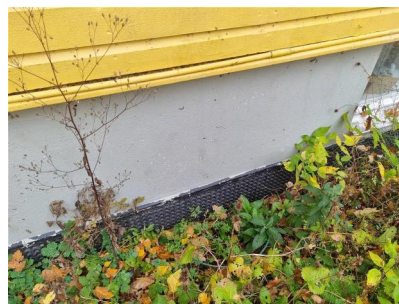
#### Utvändigt / Sockel

Utvändigt fuktskydd ligger oskyddat ovan mark.

Risk finns att det utvändiga fuktskyddet skadas och funktionen försämras. Platonmattan noterades ha släppt något från kantlist.

Området närmast huset rekommenderas att vara fritt från växtlighet.

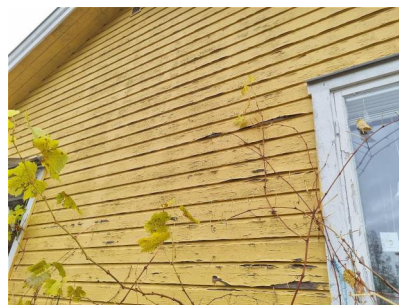
#### Utvändigt / Fasad

Fasadpanelen är ställvis i behov av målning/underhåll.

Fasadbeklädnad och träkonstruktioner där målningsbehov finns riskerar att få fukt- och rötskador på grund av sämre vattenavvisande förmåga. För att öka livslängden på fasadbeklädnaden rekommenderas målning och underhåll.

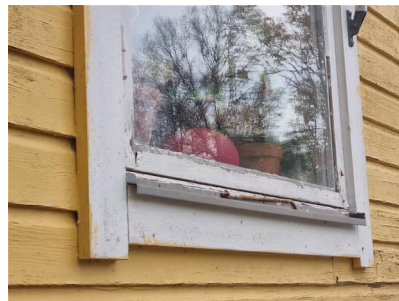
### Utvändigt / Fönster

Fönster är ställvis i behov av målning/underhåll.

Fönsterbågar och fönsterkarmar där målningsbehov finns riskerar att få fukt- och rötskador på grund av sämre vattenavvisande förmåga.

För att öka livslängden på fönster rekommenderas målning och underhåll.

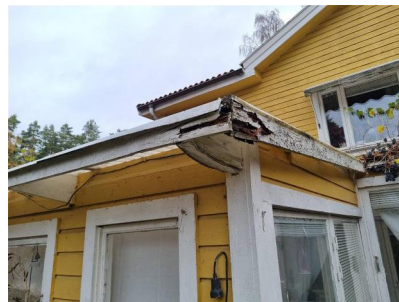
### Utvändigt / Altan

Altan är i behov av underhåll.

- Rekommenderar kontakt med snickare för kontroll och åtgärd av altan.
- Rötskador och målning/underhåll förekommer.
- Fönsterbleck rekommenderas monteras på fönster.
- Dörr har svällt i nederkant.

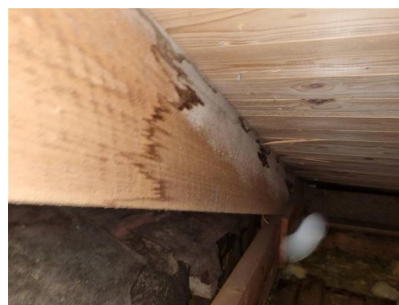
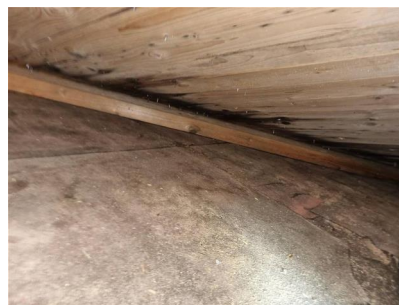
### Utvändigt / Vind

Vid kontroll av vinden uppmättes fuktvärden under kritisk fuktnivå för mikrobiell tillväxt.

Fuktkvoten i underlagstak/takbjälkar uppmättes till 14 %.  
Risk för mikrobiell tillväxt föreligger om fuktkvoten överstiger 17%.

Mindre fuktfläckar samt mikrobiell påväxt noterades lokalt. Enligt uppgift på plats är detta äldre och ingen avvikande fuktindikation noterades.  
Rekommenderar dock att hålla koll på detta, konturerna kan med fördel ritas in för att lättare se eventuell förändring.

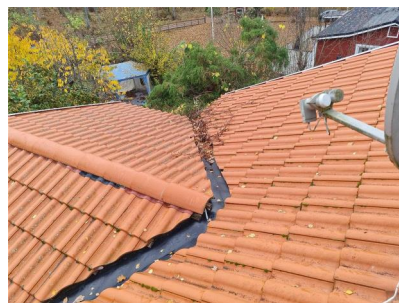
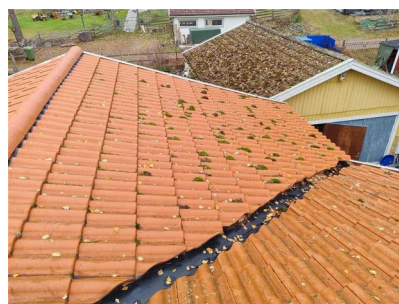
### Utvändigt / Tak

Mindre mossa/löv rekommenderas att rensas bort från takpannor och vinkelränna.

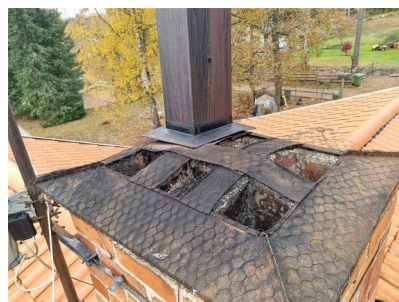
### Utvändigt / Skorsten

Skorstenen saknar väderskydd.

Väderskydd kan monteras för att skydda mot nederbörd som annars kan orsaka fuktskador och frostsprängning i skorstenen/ murstocken.

Vi rekommenderar att ett väderskydd ska monteras.

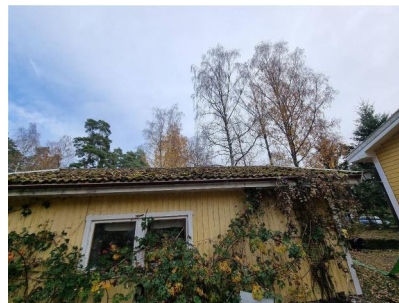
### Utvändigt / Garage

Yttertaket är äldre, inget exakt årtal.

Takpannor, plåtdetaljer har enligt vår bedömning en begränsad livslängd. Eftersom husets taktäckning är äldre har det ett minskat motstånd mot vatteninträngning. Detta i sin tur kan leda till fuktskador på träläkt och vidare ner i underliggande konstruktioner. Underlagstak består av armerad plastduk.

- Mossa rekommenderas rensas bort för bättre avrinning.
- Området närmast huset rekommenderas att vara fritt från växtlighet.
- Träkonstruktioner på garaget är ställvis i behov av målning/underhållsbehov.

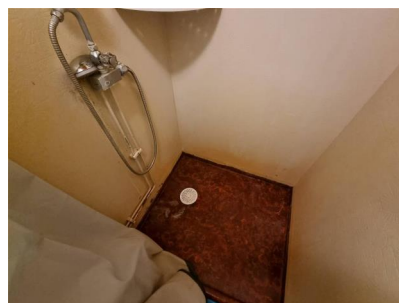
### Entréplan / Dusch/Toalett

Våtutrymmet har äldre yt-/tätskikt.

Eftersom funktionen, som innebär att ytskiktet/tätskiktet ska vara vattentätt, kan vara nedsatt finns en ökad risk att vatten tränger igenom ytskiktet/tätskiktet med vattenskador i omkringliggande konstruktioner som följd.

- Färgsläpp finns på väggmatta samt missfärgad golvmatta.

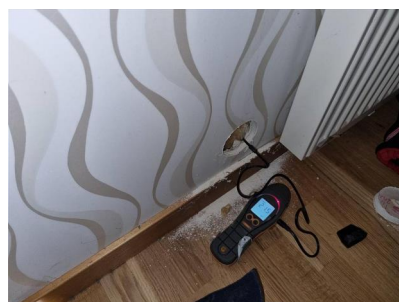
### Souterrängplan / Allmänt

I befintligt protokoll förekommer rekommendation gällande påreglade källarväggar som riskerar att påverkas av naturlig fuktpåverkan från mark.

Vid kontroll av konstruktion kunde något förhöjda fuktvärden mätas vilket inte är ovanligt på denna typ av konstruktion. Vid en renovering på bottenplan bör man istället använda oorganiska material och ventilerade konstruktioner.

Vid kontroll av konstruktion uppmättes fuktvärden över kritisk nivå för mikrobiell tillväxt och normal lukt upplevdes.

Källargrundmurar med påreglade isolerade ytterväggar och flytande golv på platonmatta.

Fuktkvoten uppmättes till 21,5% via ett taget 70mm provhål mot yttervägg (äldre dränering mot den väggen).

Risk för mikrobiell tillväxt föreligger om fuktkvoten överstiger 17%.

Befintlig påreglad vägg och eventuella väggsyllar riskerar att drabbas av fuktskador på grund av naturlig fuktpåverkan. Detta i sin tur kan leda till mikrobiella skador (angrepp av mikroorganismer) som kan resultera i att mikrobiell lukt sprids till boendemiljön.

Då fuktvärdet ligger över gränsvärdet rekommenderas kontroll av omfattning och åtgärd.

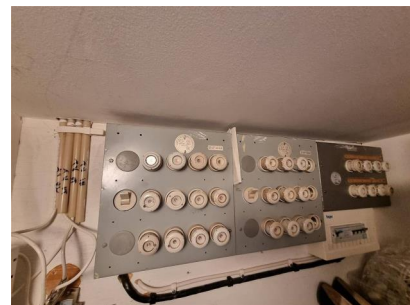
### Souterrängplan / Elcentral

✓ El-centralen har jordfelsbrytare.

Jordfelsbrytare finns installerad vid elcentralen.
