# Besiktningssprotokoll

Anticimex Försäkringsbesiktning i samarbete med Fastighetsbyrån

Fastighetsbeteckning: Solen 51	
Fastighetsadress: Bergagatan 3	
Postnummer: 603 75	Ort: Norrköping

Besiktningdatum: 2024-10-30	Protokollnummer: 68619354
Temperatur: 11 °C	Väderlek: Molnigt
Tekniker: Joel Hallén	
E-post: Joel.Hallen@anticimex.se	
Kontor: Norrköping	
Närvarande: Fastighetsägare

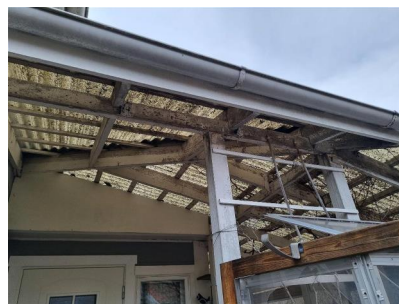
Altan är i behov av underhåll.

Träkonstruktioner där målningsbehov finns riskerar att få fukt- och rötskador på grund av sämre vattenavvisande förmåga. För att öka livslängden på fasadbeklädnaden rekommenderas målning och underhåll. Stödmur intill altan lutar ut och rekommenderas att ses över.

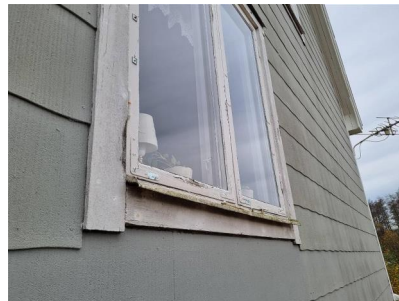
Fönster är ställvis i behov av målning/underhåll.

Fönsterbågar och fönsterkarmar där målningsbehov finns riskerar att få fukt- och rötskador på grund av sämre vattenavvisande förmåga.

För att öka livslängden på fönster rekommenderas målning och underhåll.

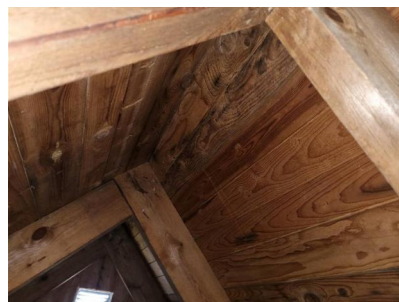
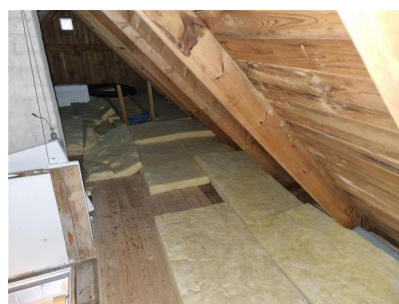
Vid kontroll av vinden uppmättes fuktvärden under kritisk fuktnivå för mikrobiell tillväxt.

Fuktkvoten i underlagstak/takbjälkar uppmättes till 10 %. Risk för mikrobiell tillväxt föreligger om fuktkvoten överstiger 17%.

Mindre missfärgning/mikrobiell påväxt noterades vidnock samt några mindre fuktfläckar lokalt utan några avvikande fuktvärden.

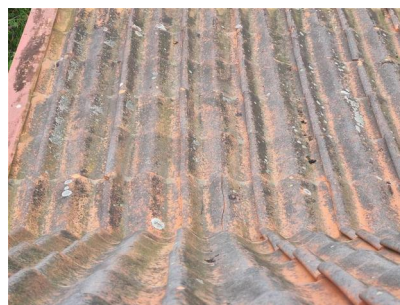
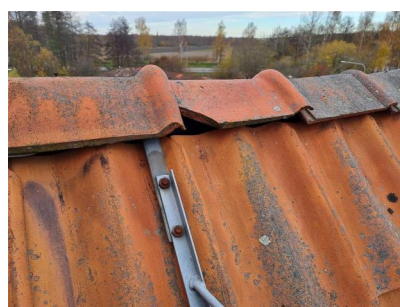
Yttertaket är äldre.

Takpannor, plåtdetaljer och underlagspapp har enligt vår bedömning en begränsad livslängd. Eftersom husets taktäckning är äldre har det ett minskat motstånd mot vatteninträngning. Detta i sin tur kan leda till fuktskador på träläkt och vidare ner i underliggande konstruktioner.

- Slitage förekommer ställvis på takpannor, trasig takpanna på takkupa (låg lutning).

- Litet överlapp mellan nock och takpannor, nocktätning rekommenderas att monteras.

- Målningsbehov finns på takfotsbrädor.

- Rekommenderas att en takläggare kontaktas för kontroll och åtgärd av brister.

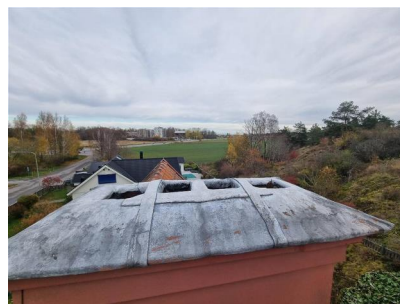
Skorstenen saknar väderskydd.

Väderskydd kan monteras för att skydda mot nederbörd som annars kan orsaka fuktskador och frostsprängning i skorstenen/ murstocken.

Vi rekommenderar att du kontaktar en fackman för att ta reda på hur och om ett väderskydd ska monteras.

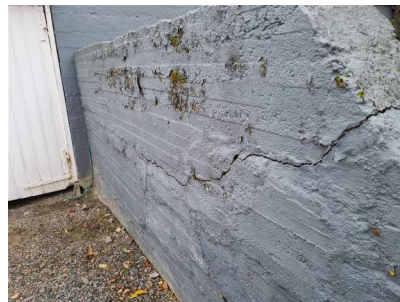
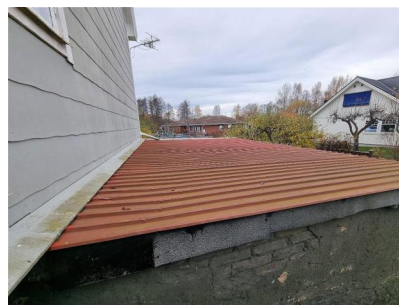
Garaget är i behov av underhåll.

- Stödmur intill garaget lutar innåt samt har en större spricka.

- Tak är ej fackmässigt monterat samt för låg lutning, vissa spiktätningar saknas.

- Puts och tegelsläpp finns på väggar.

Rekommenderas kontakt med snickare/fackman för kontroll och åtgärd.

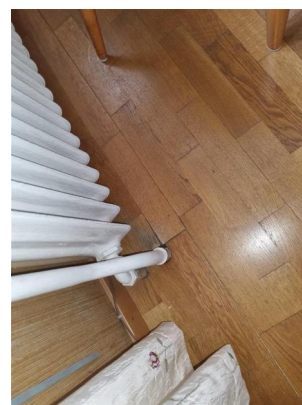
Äldre resning finns i parkettgolv intill radiator, ingen avvikande fuktindikation.

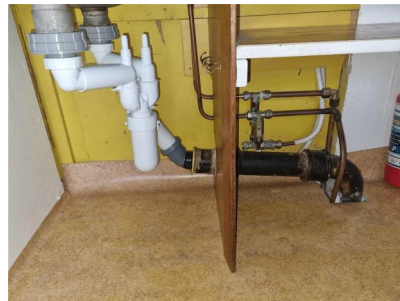
Äldre gjutjärnsrör, fuktskydd finns i diskbänkskåp dock rekommenderas tätning runt rörgenomföring.

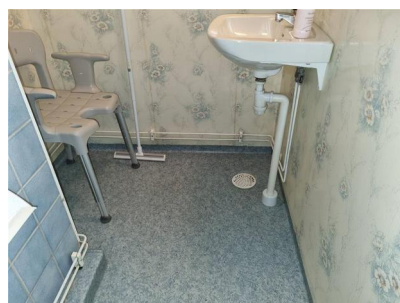
Våtutrymmet har äldre yt-/tätskikt.

Eftersom funktionen, som innebär att ytskiktet/tätskiktet ska vara vattentätt, kan vara nedsatt finns en ökad risk att vatten tränger igenom ytskiktet/tätskiktet med vattenskador i omkringliggande konstruktioner som följd.

Vindslucka är placerad i tak och rekommenderas att flytta för att minska risken för fuktig luft läcker upp på vinden.

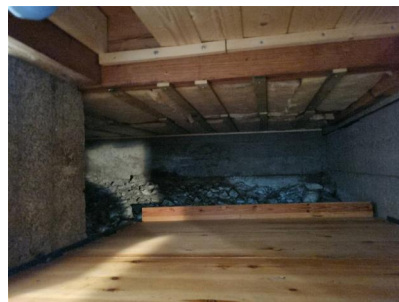
✓ Fuktvärden mättes under kritisk nivå för mikrobiell tillväxt och normal lukt upplevdes.

Fuktkvoten uppmättes till 9 % i blindbotten.  
Risk för mikrobiell tillväxt föreligger om fuktkvoten överstiger 17%.

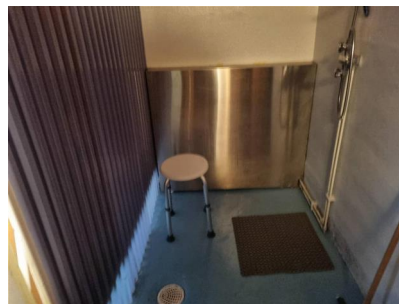
Äldre duschutrymme/golvbrunn.  
Missfärgning finns i nederkant betongvägg.
