Besiktningssprotokoll

Anticimex Försäkringsbesiktning i samarbete med Fastighetsbyrån

Fastighetsbeteckning: Uddeholm 18:33	
Fastighetsadress: Strandvägen 4	
Postnummer: 683 40	Ort: Uddeholm

Besiktningdatum: 2024-10-25	Protokollnummer: 68600424
Temperatur: 8 °C	Väderlek: Halvklart
Tekniker: Lennart Davidsson	
E-post: Lennart.Davidsson@anticimex.se	
Kontor: Karlstad	
Närvarande:

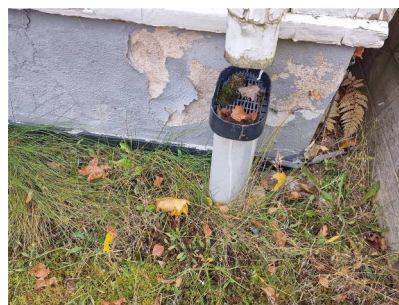
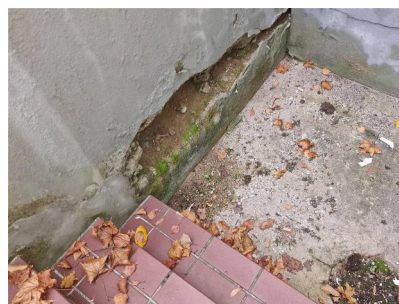
Utvändigt / Sockel

- Utvändigt fuktskydd ligger oskyddat ovan mark.
- Sprickor och färgsläpp förekommer
- Vid källartrapp kan skador på betongvägg noteras.

Risk finns att det utvändiga fuktskyddet skadas och funktionen försämras. Skadorna och sprickorna kan med fördel lagas, förbättras.

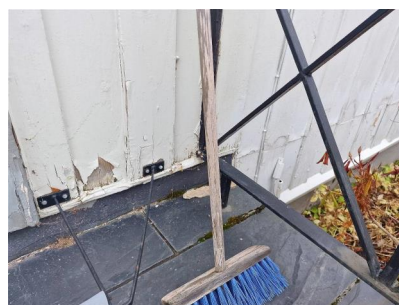
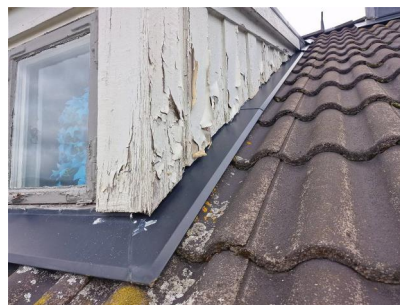
Utvändigt / Fasad

Fasadpanelen är i behov av målning/underhåll. Kraftiga färgsläpp kan noteras på panelbrädor.

Enstaka panelbrädor har sprickor, rötskador speciellt på ändträ och listverk.

Fasadbeklädnad och träkonstruktioner där målningsbehov finns riskerar att få fukt- och rötskador på grund av sämre vattenavvisande förmåga. För att öka livslängden på fasadbeklädnaden rekommenderas målning och underhåll. I samband med ommålning rekommenderas att de rötskadade panelbrädorna byts ut.

Rekommenderas att detta görs fackmässigt.

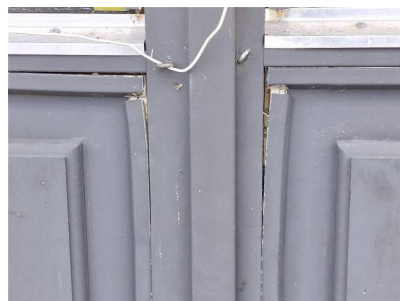
Utvändigt / Dörrar

Brister på altandörr.

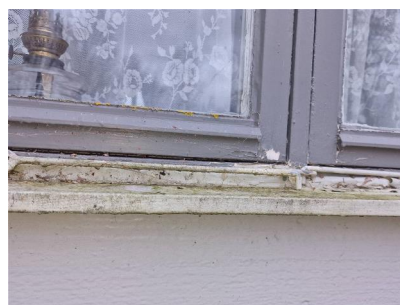
Utvändigt / Fönster

Vissa fönster har underhållsbehov.

Fönsterbågar och fönsterkarmar där målningsbehov finns riskerar att få fukt- och rötskador på grund av sämre vattenavvisande förmåga.

För att öka livslängden på fönster rekommenderas målning och underhåll.

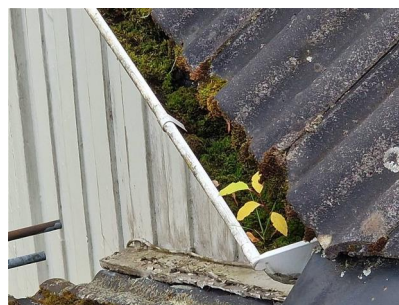
Utvändigt / Hängrännor / Stuprör

Hängrännor är skräpfyllda.

Eftersom hängrännor är fulla med skräp finns risk för fuktskador på fasad och sockel då vatten kan svämma över.

För att förhindra översvämning rekommenderas rensning av hängrännor.

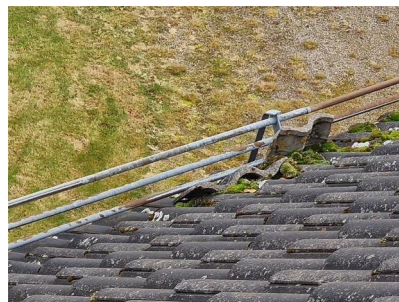
Utvändigt / Tak

Takpannor är skadade speciellt vid takfot.

De skadade/spruckna takpannorna medför risk för fuktskador på underliggande konstruktioner.

Vid underhåll och byte av pannor bör det undersökas om bakomvarande skador finns.

Vi rekommenderar en fördjupad undersökning för att bedöma orsak och omfattning.

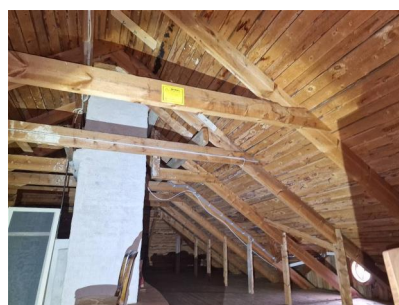
Utvändigt / Vind

Vid kontroll av vinden uppmättes fuktvärden under kritisk fuktnivå för mikrobiell tillväxt och en normal lukt upplevdes.

Fuktkvoten i underlagstak/takbjälkar uppmättes vid besiktningstillfället till ca 10 %.

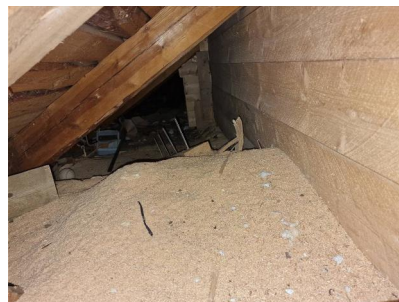
Vind över norra delen ej åtkomlig, ej besiktad.

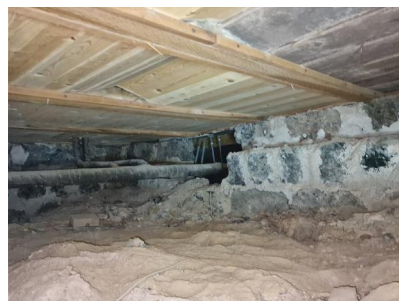
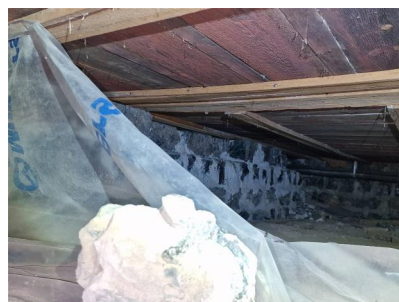
Utvändigt / Krypgrund

Vid kontroll av konstruktionen i krypgrund uppmättes fuktvärden under kritisk fuktnivå för mikrobiell tillväxt och normal lukt upplevdes.

Golvbjälklaget ovan den uteluftsventilerade krypgrunden riskerar att drabbas av fuktskador på grund av naturlig fuktpåverkan. Detta kan i sin tur leda till mikrobiella skador (angrepp av mikroorganismer) som kan leda till att mikrobiell lukt sprids till boendemiljön.

Fuktkvoten uppmättes till 14 %.

Delar av trossbotten, bjälklag är omgjort. Plast finns inte mot mark.

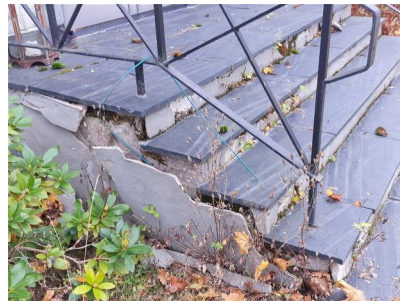
Utvändigt / Entrébro

Stora sprickor och putssläpp finns på trappa. Risk finns för att detta förvärras.

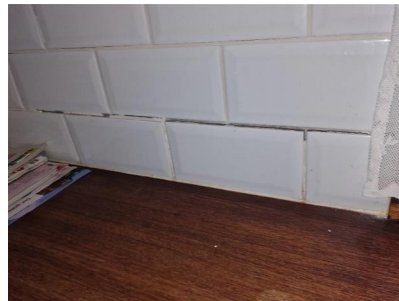
Entréplan / Kök

Trasiga kakelplattor ovan köksbänkar

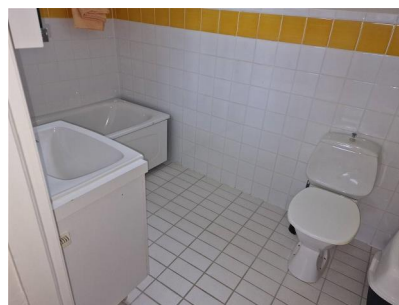
Övre plan / Badrum/Wc

- Äldre beklädnad
- Tätskikt finns inte i golvbrunn.

När tätskikt saknas i golvbrunnen innebär det risk för fuktskador. Vatten kan tränga ner i omkringliggande konstruktioner med fuktrelaterade skador som följd.

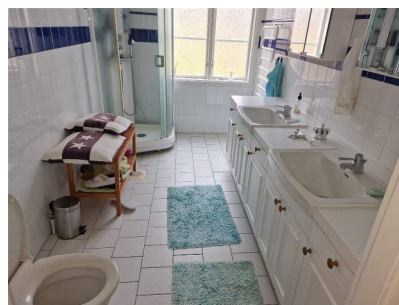
Övre plan / Dusch/Toalett

- Kakel och klinkers
- Äldre beklädnad
 - Rör förekommer genom golv
 - Tätskikt finns inte i golvbrunn.

När tätskikt saknas i golvbrunnen innebär det risk för fuktskador. Vatten kan tränga ner i omkringliggande konstruktioner med fuktrelaterade skador som följd.

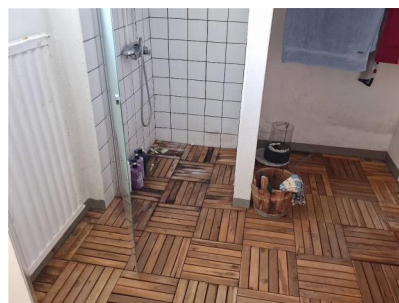
Källarplan / Dusch

- Kakel på vägg och betonggolv
- Brister på lösa plattor på golv.
 - Golvbrunn bedöms vara av nyare modell.

Lösa golvplattor kan mes fördel rivas ut.

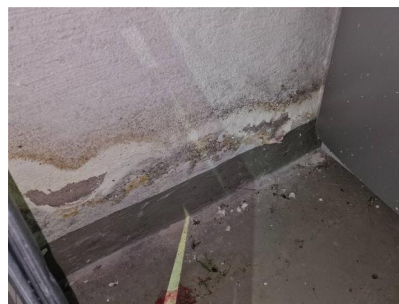
Källarplan / Allmänt hela källare

Färg och putsläpp förekommer på väggar i källare. Svårt att avgöra om detta är äldre skador på grund av omdränering utvändigt. Se utvändigt om synlig platonmatta.

Utreglade träväggar förekommer i källare, ingen kontroll utförd.

Man bör vara medveten om att det alltid kommer att finnas naturlig fukt under huset och även till viss del upp i väggarna. Av denna anledning bör det undvikas täta ytskikt och organiskt material mot golv och väggar i källaren.
