Besiktningssprotokoll

Anticimex Försäkringsbesiktning i samarbete med Fastighetsbyrån

Fastighetsbeteckning: Hovmannakull 1:44	
Fastighetsadress: Violgatan 21	
Postnummer: 335 31	Ort: Gnosjö

Besiktningdatum: 2024-10-31	Protokollnummer: 68627376
Temperatur: 10 °C	Väderlek: Mulet
Tekniker: Tommy Eriksson	
E-post: tommy.eriksson@anticimex.se	
Kontor: Jönköping	
Närvarande: Husägare Mäklare

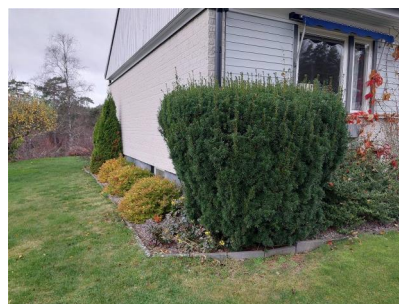
Växter finns i anslutning till grundmur.

När det finns rabatter och växter nära grundmuren finns risk att fukt stannar kvar i väggarna. Detta kan i sin tur orsaka invändiga fuktskador. Växternas rötter kan också skada grundmuren och sätta dräneringsledningen ur funktion.

Området närmast huset rekommenderas att vara fritt från växtlighet.

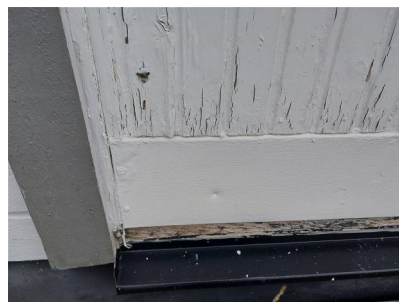
Rötskador finns i dörr till garaget.

Dessa bedöms inte ha lett till bakomliggande skador, men man bör byta dörren

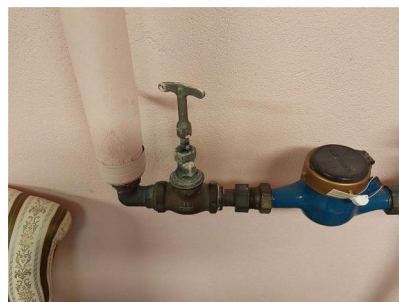
Avstängningsventil på vattenmätaren är av äldre modell.

Det rekommenderas att rörmokare kontaktas för byte av minst en av avstängningsventilerna nästa gång man byter vattenmätare.
