Besiktningssprotokoll

Anticimex Försäkringsbesiktning i samarbete med Fastighetsbyrån

Fastighetsbeteckning: Bredsand 1:364	
Fastighetsadress: Galeonsvägen 27	
Postnummer: 749 48	Ort: Enköping

Försäkringsbesiktning

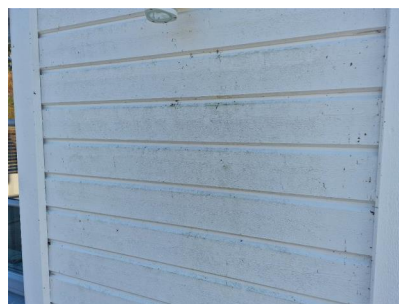
Utvändigt / Fasad

Missfärgningar förekommer.
Rengöring rekommenderas.

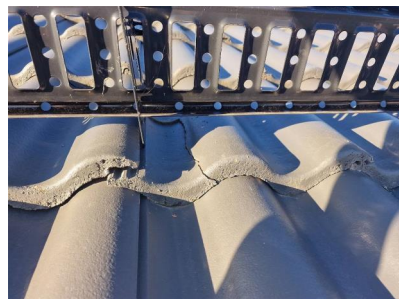
Utvändigt / Tak

Takpanna lok defekt.
Bör bytas ut för att undvika underliggande skador.

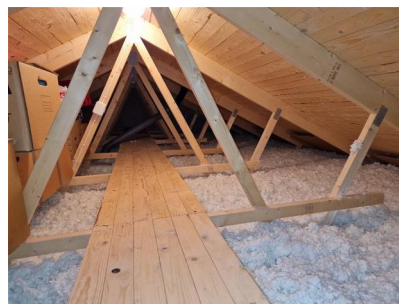
Utvändigt / Vind

Vid kontroll av vinden uppmättes fuktvärden under kritisk fuktnivå för mikrobiell tillväxt och en normal lukt upplevdes. Fuktkvoten i underlagstak/takbjälkar uppmättes till 10 %.

Det finns risk för mikrobiell tillväxt om den relativa fuktigheten (RF) i den omgivande luften är över 75 %. I furuvirke motsvarar det en fuktkvot (FK) på 17 %.

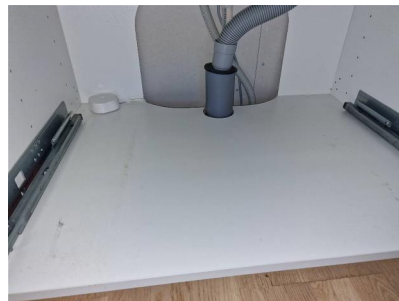
Entréplan / Kök och matplats

Fuktskydd saknas i diskbänkskåp.
Läckage larm finns installerat.

Utan fuktskydd är det svårt att upptäcka läckage från rörledningar. Vatten kan då tränga in i omkringliggande konstruktioner och orsaka fuktskador.

För att upptäcka eventuella läckage, installera ett fuktskydd.

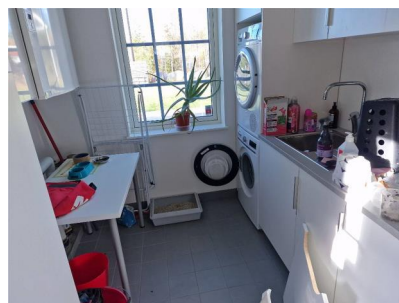
Entréplan / Tvättstuga

Normala fuktvärden indikerades mot klinker/kakel.

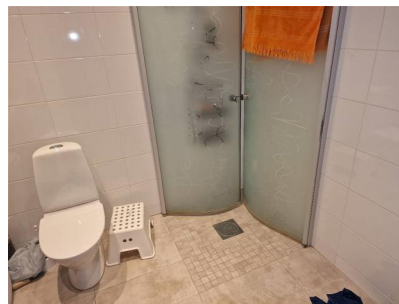
Entréplan / Dusch/Toalett

Normala fuktvärden indikerades mot klinker/kakel.

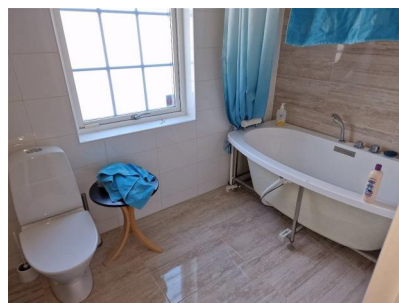
Entréplan / Badrum/Wc

Normala fuktvärden indikerades mot klinker/kakel.

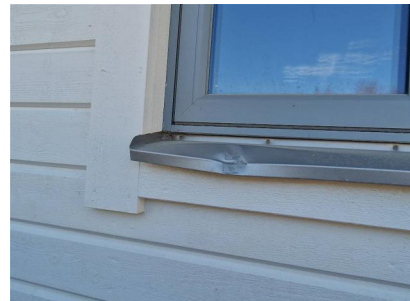
Utvändigt / Fönster

Bleck defekt lokalt.

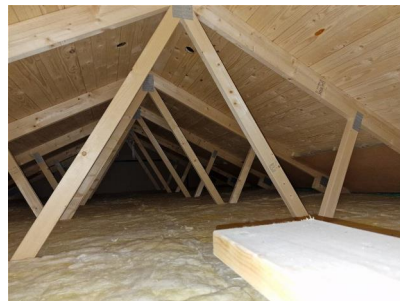
Utvändigt / Vind

Inget att notera.

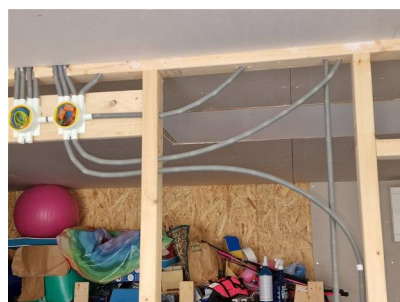
Garage invändigt / Allmänt

Husägaren har inrett garaget i egen regi men ej helt färdigställt gällande vissa innerväggar och elinstallationer.

Innerväggar och diverse elinstallationer ej färdigställt.
