Besiktningssprotokoll

Anticimex Försäkringsbesiktning i samarbete med Fastighetsbyrån

Fastighetsbeteckning: Ljungby-Bergagård 1:45	
Fastighetsadress: Skjutbanevägen 5	
Postnummer: 311 95	Ort: Falkenberg

Besiktningdatum: 2024-10-23	Protokollnummer: 68624899
Temperatur: 13 °C	Väderlek: Molnigt
Tekniker: Sofia Gunnarsson	
E-post: sofia.gunnarsson@Anticimex.se	
Kontor: Halmstad	
Närvarande: Fastighetsägaren

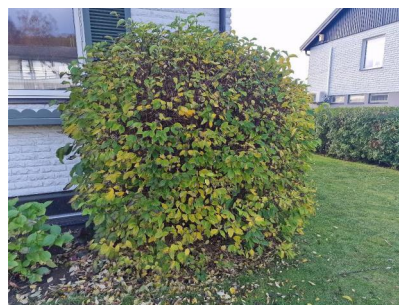
Växter finns i anslutning till grundmur.

När det finns rabatter och växter nära grundmuren finns risk att fukt stannar kvar i väggarna. Detta kan i sin tur orsaka invändiga fuktskador. Växternas rötter kan också skada grundmuren och sätta dräneringsledningen ur funktion.

Området närmast huset rekommenderas att vara fritt från växtlighet.

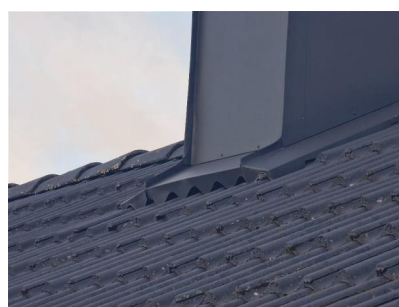
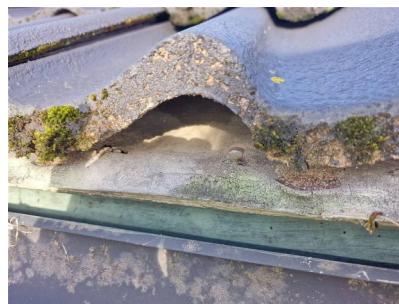
⚠ Yttertaket är äldre.

Skavd papp förekommer nära takfoten då betongpannorna vilar mot pappen.

Glipor finns mellan skorstenens plåtbeslag och betongpannorna.

Takpannor, plåtdetaljer och underlagspapp har enligt vår bedömning en begränsad livslängd. Eftersom husets taktäckning är äldre och har brister har det ett minskat motstånd mot vatteninträning. Detta i sin tur kan leda till fuktskador på träläkt och vidare ner i underliggande konstruktioner.

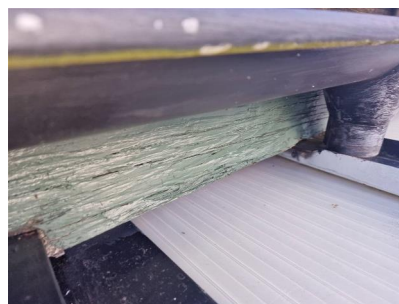
✎ Rötskadad takfotsbräda finns ovanför uterummet.

Färgsläpp förekommer från vindskiva åt sydväst.

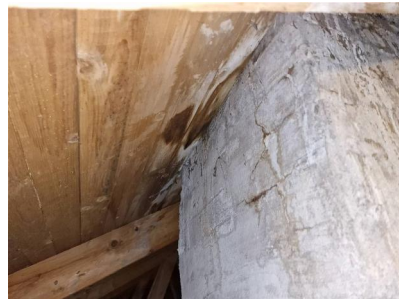
Missfärgningar finns i underlagstaket runt murstocken.

Förhöjda fuktindikationer påvisades på missfärgningarna.

Fuktkvoten mättes stickprovsvis till 13 % i underlagstaket.

Det finns risk för mikrobiell tillväxt om den relativa fuktigheten i luften är över 75 %, vilket i gran- och furuvirke motsvarar en fuktkvot på cirka 17 %.

Kontakta fackman för åtgärdsförslag.

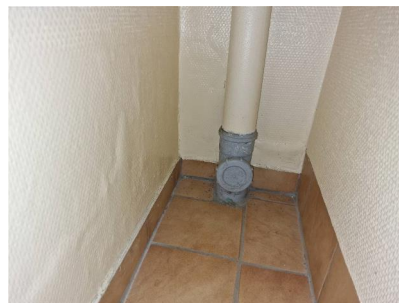
På källarplan förekommer för kallare olämpliga material såsom tapeter, plastmatta och trägolv mot betongen.

Tapetsläpp förekommer i tvättstugan och gillestugan.
Missfärgningar/mikrobiell påväxt finns på väggen i matkällaren.
Förhöjda fuktindikationer påvisades på källarytterväggar med tapetsläpp.

Den påreglade väggen i gillestugan är uppbyggd med plåtreklar.
En mikrobiell lukt känns i ventilhålet i den uppreglade väggen.

Påreglade källarväggar och trägolv på betongplattan har en naturlig fuktpåverkan från mark. Detta leder till mikrobiella skador (angrepp av mikroorganismer) som i sin tur leder till att mikrobiell lukt sprids till boendemiljön.

Vi rekommenderar att allt organiskt material i kontakt med betongen rivs ut och ersätts med fukt- och luftsäkra konstruktioner.

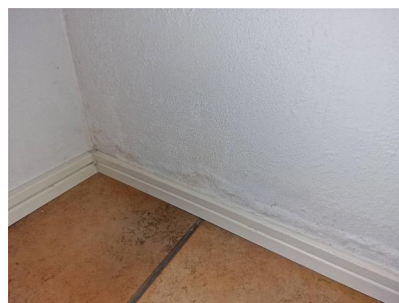
Utvändigt fuktskydd är äldre.

Eftersom källarens utvändiga fuktskydd (dagvattensystem, dräneringssystem samt källarytterväggarnas utvändiga fuktskydd) är äldre, så kan systemet ha nedsatt funktion. Detta ökar risken för invändiga fuktskador i källaren.
