Pixbo 1:179

Ängsvägen 9

Uppdragsnummer	O26239
Besiktningsdatum	2024-11-01
Besiktningföretag	OBM Besiktning Väst AB
Besiktningförrättare	Markus Grunditz
Närvarande	Säljare
Giltig till och med	2025-11-01

Byggnadsbeskrivning	Byggnadsår
Friliggande i 1- plan med källare.	1953
Till eller ombyggnad	Övrigt
Inga kända åtgärder.	Huset var möblerat. Fristående/vidbyggda byggnader såsom t.ex. altaner/pool besiktigas ej.

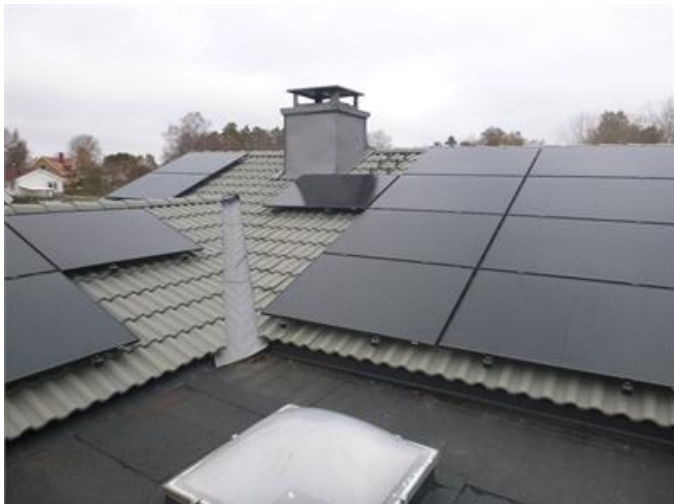
Tak (huvudbyggnad)	X				Inget att notera. Bild 1
Papptak (uterum)		X			Taktäckningen är av äldre standard/datum. Vissa plåtdetaljer är i behov av målning/underhåll. Se kommentar/riskanalys.
Invändigt					
Allmänt		X			Allmänventilationen bedöms bitvis vara bristfällig och bör förbättras. El-schema finns inte till el-centraler, vilket bör åtgärdas av en fackman.
Betongplatta	X				Uterummet är uppfört på en betongplatta. Se vidare bilaga kontroll av konstruktion.
			X		Grundkonstruktionen under delar av allrummet gick ej att fastställa/besiktiga p.g.a. att lucka till utrymmet inte finns. Det rekommenderas att en lucka tas upp och besiktning av utrymmet utförs.
Källare					
Allmänt		X			Byggnaden är delvis uppförd över en källare. Fuktkvotmätning är utförd, se vidare kommentar/riskanalys samt bilaga kontroll av konstruktion.
Trapphall	X				Inget att notera.
Tvättstuga		X			Våtutrymmet är av äldre standard/datum. Bomljud förekommer i golvet. Se kommentar/riskanalys.

Bilden visar vy av tak.

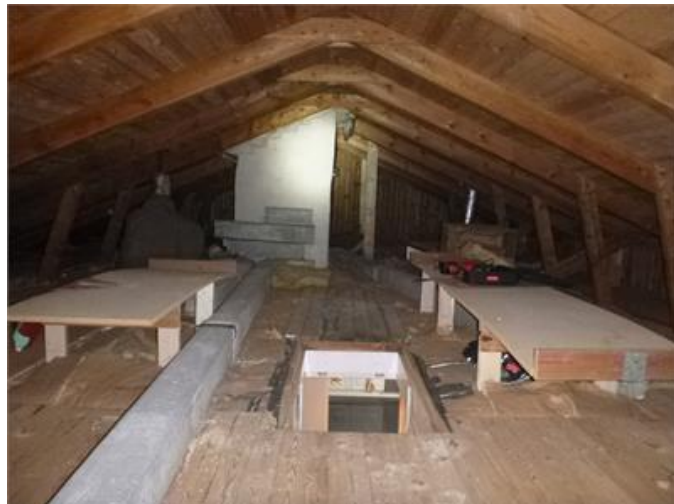
Missfärgningar förekommer i underlagstaket, dessa var vid besiktningstillfället torra och bedöms vara från tiden innan takomläggningen. Det rekommenderas att dessa hålls under uppsikt, skulle de öka i storlek eller annan förändring sker bör kontakt tas med en fackman för erforderliga åtgärder.

Bilden visar vy av vind.

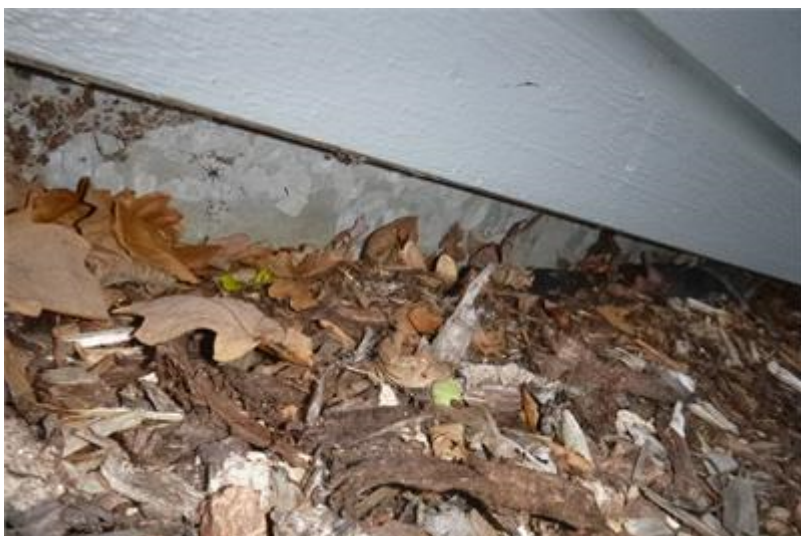
Uterummets grundkonstruktion består av betongplatta på mark med underliggande isolering, denna grundkonstruktion är ej idag någon uttalad riskkonstruktion och därför har ej riktad provhålstagning med efterföljande fuktkvotsmätningar utförts.

När underliggande termisk isolering finns skall betongplattan inte utsättas av fuktpåverkan från angränsande mark.

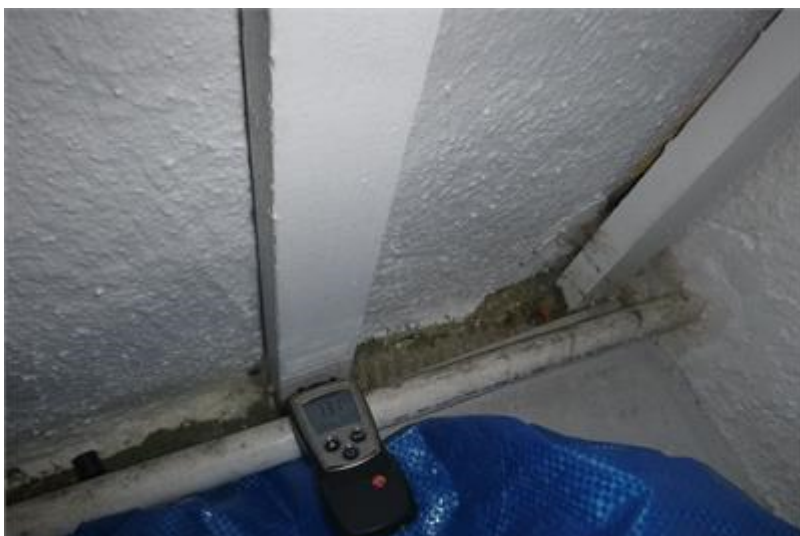
Vid kontroll av konstruktion mättes fuktkvoter stickprovsvis i ett par trädetaljer såsom t.ex. en träregel mot ytterväggen i förrådet till ca 13% fuktkvot samt i vangstycket till trappan i trapphallen till ca 12% fuktkvot. Bomljud noterades i vissa klinkergolv. Inga avvikande lukter kunde kännas i byggnaden vid besiktningstillfället.

Vid kontroll av konstruktion uppmättes fuktkvoter under det kritiska gränsvärdet för mikrobiell tillväxt. Notera att stickprovsmässig undersökning är utförd. För att säkert fastställa konstruktionens uppbyggnad, kondition och fuktstatus måste en mer omfattande undersökning utföras.
