Fastighetsuppgifter

Rävlanda 4:249

Mejerivägen 4J

**Besiktningssuppgifter**

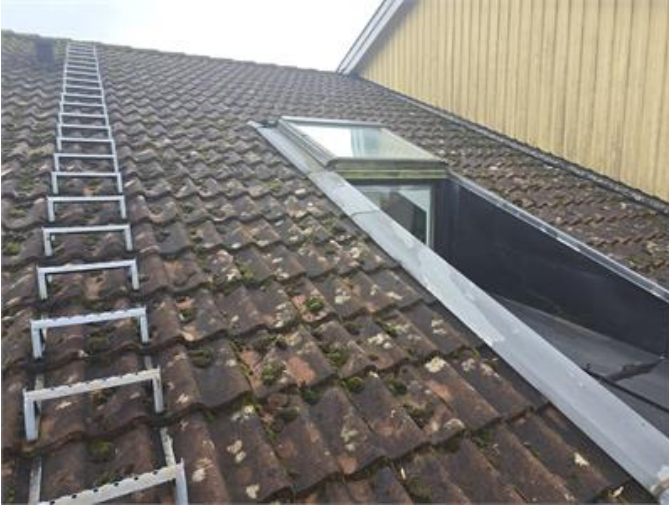
Tak			X		Yttertaget är kontrollerat från uppställd stege mot glidskydd samt taksteg. Det noterades mosspåväxt på takpannor, trasiga takpannor, färgsläpp från plåtarbeten samt att underlagstaket består av träfiberskivor utan yttre tätt skikt av ex.vis underlagspapp. Se kommentar/riskanalys.
Nock- och sidovind			X		Fuktfläckar förekommer i underlagstaket, vilket indikerar på utifrånkommande vatten. Vidare noterades en mindre mängd mikrobiell påväxt. Se kommentar/riskanalys.
			X		Delar av takkonstruktionen består av ett s.k parallelltak, dvs att innertaket följer yttertaget. I dessa delar omöjliggör konstruktionen i sig kontroll av underlagstaket. För generell info, se kommentar/riskanalys.
Invändigt					
Allmänt		X			Majoriteten av husets el- och v/a-installationer är från byggåret. Se gärna kapitel om tekniska livslängder längre bak i protokollet.
		X			Golvknarr och sprickor i skivskarvar förekommer i förväntad omfattning med avseende på husets byggår och hustyp.

Översiktsbild, yttertak.

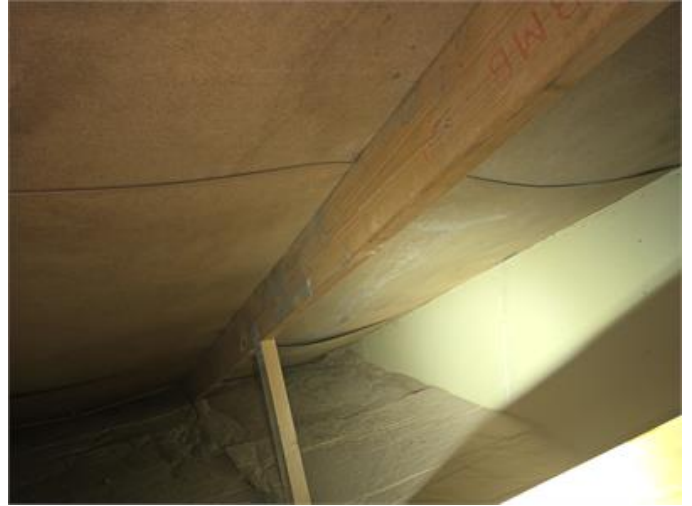
Exempelbild, fuktfläckar i underlagstak.

För att fastställa orsak och omfattning av de fläckar som har noterats rekommenderas en vidare undersökning.

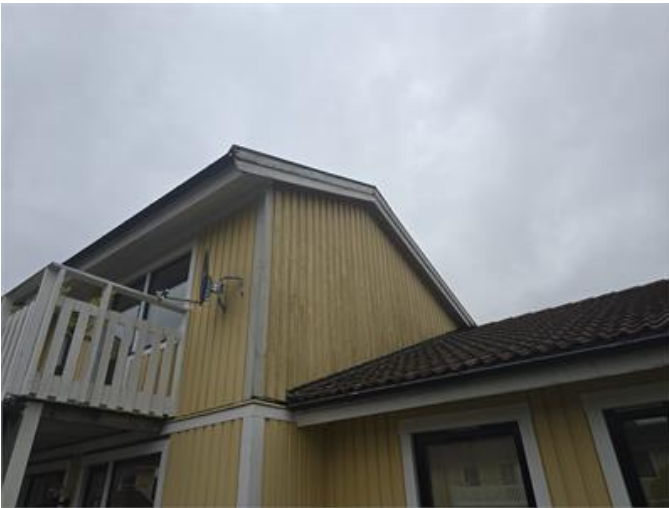
Träkonstruktioner där underhåll/målningsbehov finns riskerar p.g.a. sämre vattenavvisande förmåga att få fuktrelaterade skador.

När virket i snickerier/fasad har börjat ruttna blir hållfastheten sämre i virket vilket medför en risk att vatten kan tränga in i angränsande konstruktion. Om man inte åtgärdar rötskadorna finns det en risk att skadorna ökar vilket i en förlängning påverkar byggnaden och inomhusmiljön negativt.

Exempelbild, målning/underhållsbehov och rötskador fasad/snickerier.

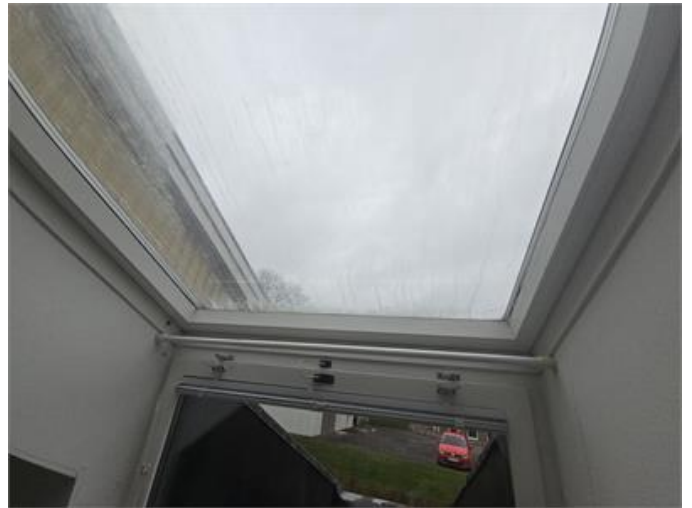
Anlöp takfönster, sovrums 1 övre plan.
