# Besiktningsprotokoll

Anticimex Försäkringsbesiktning i samarbete med Fastighetsbyrån

| Fastighetsadress:<br>Ansgarsvägen 7 | |

| Besiktningsdatum:<br>2024-10-30 | Protokollnummer:<br>68628665 |

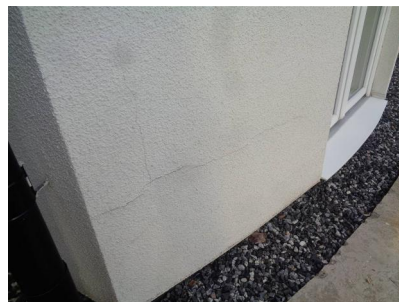
Sprickor finns delvis i fasaden.

Detta kan leda till fukt- och frysskador i konstruktionen.

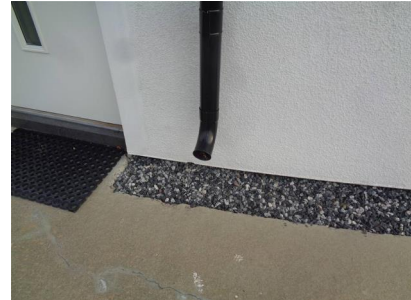
Stuprör är inte anslutet till markledning från skärmtaket ovan groventren

Stuprör som inte är anslutet till markledning kan medföra en ökad fuktbelastning på grundmur/sockel som i sin tur kan leda till fuktrelaterade skador.

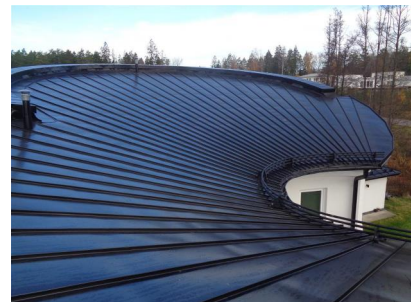
Inget att notera.

Taket är besiktigat från takluckan och brygga på taket.

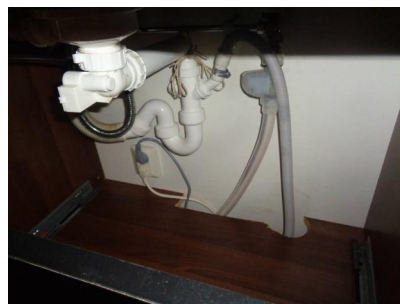
Fuktskydd saknas under kyl/frys och i diskbänksskåp, upphängningsbygel saknas på spillvattenledningen från diskmaskinen.

Utan fuktskydd är det svårt att upptäcka läckage. Vatten kan då tränga in i omkringliggande konstruktioner och orsaka fuktskador.

För att upptäcka eventuella läckage, installera ett fuktskydd.

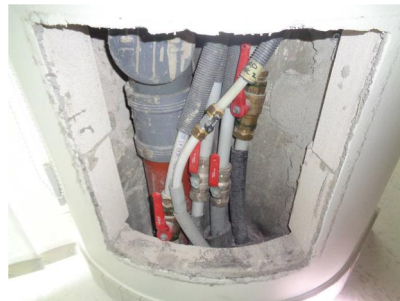
Rörslits saknar vattentät botten.

En rörslits ska ha en vattentät botten och vara försedd med skvallerrör. När det saknas ökar risken för att ett läckage inte upptäcks i tid. Det kan leda till fuktskador i omkringliggande konstruktioner.

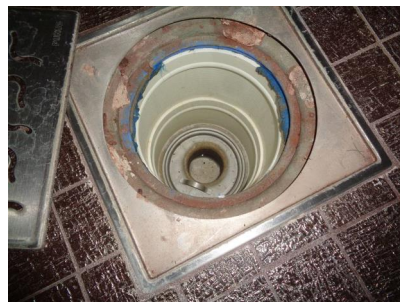
Tätskikt är felmonterat i golvbrunnar sticker delvis fram under klämringar.

När tätskikt är felmonterat i golvbrunnen innebär det risk för fuktskador. Vatten kan tränga ner i omkringliggande konstruktioner med fuktrelaterade skador som följd.

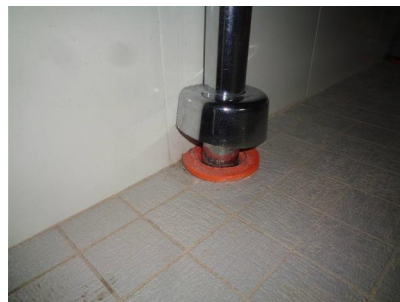
Avloppsstosar noteras för nära vägg/golv.

Det finns risk att tätskiktet inte har kunnat anslutas på ett rätt sätt, vilket kan leda till fuktskador.
