Besiktningssprotokoll

Fastighetsbeteckning: Grimsta 5:766	
Fastighetsadress: Skogsvägen 12	
Postnummer: 194 66	Ort: Upplands Väsby

Besiktningdatum: 2024-11-01	Protokollnummer: 68634191
Temperatur: 13 °C	Väderlek: Molnigt
Tekniker: Nicklas Larsson	
E-post: nicklas.larsson@Anticimex.se	
Kontor: Stockholm Norr	
Närvarande: Fastighetsägare

Försäkringsbesiktning

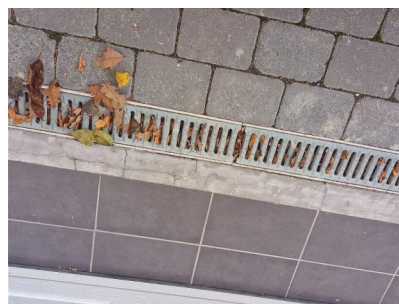
Utvändigt / Markförhållanden

Marken lutar mot huset.

- Utvändigt vid garage finns en dräneringsränna, det är viktigt med noggrant underhåll i form av rengöring/remsning för att förhindra stopp. Detta innebär en ökad fuktbelastning mot grunden vilket i sin tur kan orsaka fuktskador i huset.

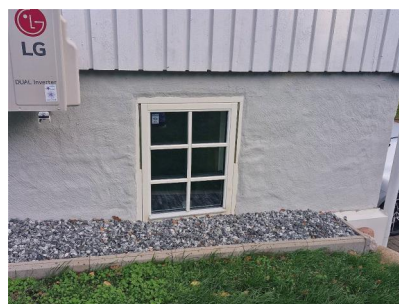
Utvändigt / Fönster

Lågt sittande fönster
Lågt sittande fönster riskerar att drabbas av en ökad fuktbelastning vid snösmältning och skyfall. Detta kan medföra fuktrelaterade skador i fönster och omkringliggande konstruktioner.

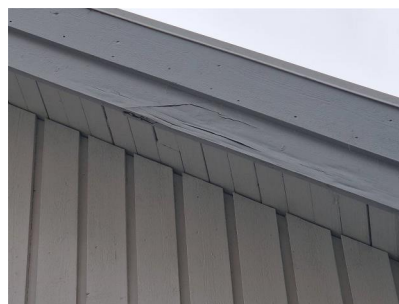
Utvändigt / Vindskivor

Lokala rötskador noteras på vindskivor
Rekommenderas att byta rötskadad vindskiva

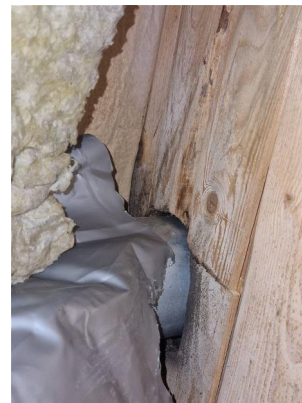
Utvändigt / Sidovind 1

Mikrobiell påväxt finns lokalt vid ventilations genomföring
 Detta bedöms bero på att ventilationsrör inte är tätt .
 Rekommenderas att tätta ventilationsrör .
 Fuktkvoten uppmättes till 19% i underlagstak

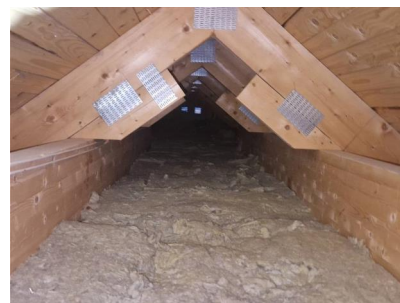
Utvändigt / Nockvind+sidovindar

Vindsutrymmet kunde inte besiktas tillfullo eftersom landgångar saknas.
 Av det som gått att besiktiga noteras inga avvikelser
 Vid kontroll av vinden uppmättes fuktvärden under kritisk fuktnivå för mikrobiell tillväxt och en normal lukt upplevdes.
 Fuktkvoten i underlagstak/takbjälkar uppmättes till 9 %.

Vi rekommenderar en kompletterande besiktning när landgång monterats .

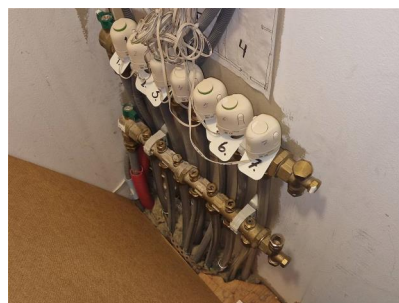
Entréplan / Klädkammare

Golvvärmefördelare saknar vattentät botten och vattenlarm. Rekommenderas att installera ett vattenlarm för att upptäcka eventuella smygläckage

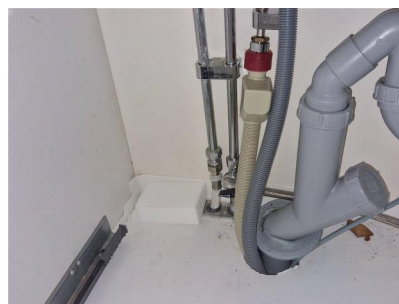
Entréplan / Kök

Fuktskydd finns i diskbänkskåp men är inte helt tätt

Utan ett tätt fuktskydd är det svårt att upptäcka läckage från rörledningar. Vatten kan då tränga in i omkringliggande konstruktioner och orsaka fuktskador.

För att upptäcka eventuella läckage, täta fuktskydd.
