# Besiktningsprotokoll

Anticimex Försäkringsbesiktning i samarbete med Fastighetsbyrån

| Fastighetsadress:<br>Skogsvägen 12 | |

| Besiktningsdatum:<br>2024-11-01 | Protokollnummer:<br>68634191 |

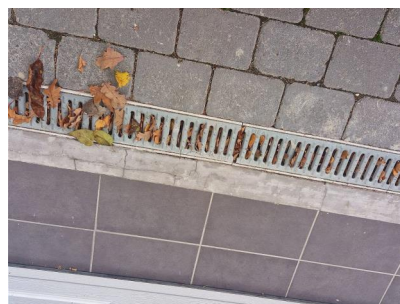
Marken lutar mot huset.

- Utvändigt vid garage finns en dräneringsränna, det är viktigt med noggrant underhåll i form av rengöring/rensning för att förhindra stopp. Detta innebär en ökad fuktbelastning mot grunden vilket i sin tur kan orsaka fuktskador i huset.

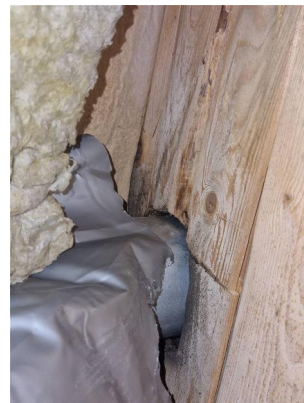
Mikrobiell påväxt finns lokalt vid ventilations genomföring  
 Detta bedöms bero på att ventilationsrör inte är tätt .  
 Rekommenderas att tätta ventilationsrör .  
 Fuktkvoten uppmättes till 19% i underlagstak

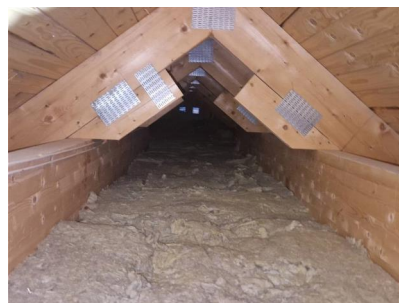
Vindsutrymmet kunde inte besiktas tillfullo eftersom landgångar saknas.  
 Av det som gått att besiktiga noteras inga avvikelser  
 Vid kontroll av vinden uppmättes fuktvärden under kritisk fuktnivå för mikrobiell tillväxt och en normal lukt upplevdes.  
 Fuktkvoten i underlagstak/takbjälkar uppmättes till 9 %.

Vi rekommenderar en kompletterande besiktning när landgång monterats .

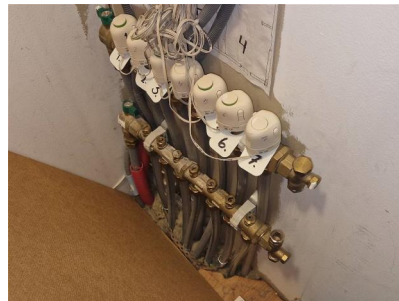
Golvvärmefördelare saknar vattentät botten och vattenlarm. Rekommenderas att installera ett vattenlarm för att upptäcka eventuella smyggläckage
