Besiktningssprotokoll

Anticimex Försäkringsbesiktning i samarbete med Fastighetsbyrån

Fastighetsbeteckning: Skällentorp 1:190	
Fastighetsadress: Bjärlyckevägen 7	
Postnummer: 311 69	Ort: Ugglarp

Besiktningdatum: 2024-10-31	Protokollnummer: 68636836
Temperatur: 14 °C	Väderlek: Mulet
Tekniker: Daniel Levin	
E-post: Daniel.Levin@anticimex.se	
Kontor: Halmstad	
Närvarande: Fastighetsägarna

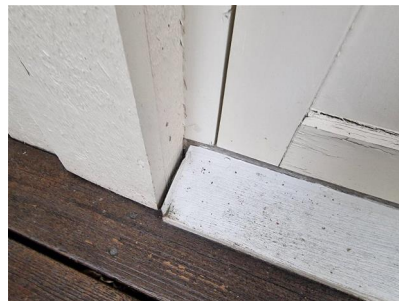
Ytterdörrarnas tröskelbleck är otäta i ändarna.
Underblecket till fönstret i sovrum 1 har delvis en bristfällig lutning.

Bristerna medför att vatten kan tränga ner i bakomliggande konstruktioner med fuktrelaterade skador som möjlig följd.

Färgsläpp finns från plåtdetaljer samt noterades mindre färgsläpp finns enstaka fönster.

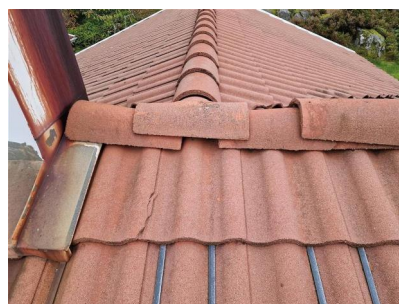
Nocktätning finns inte mellan nockpannorna och övre pannrader.
Enstaka takpannor är kantstötta/spruckna.
Nockpannorna är inte korrekt monterade intill skorstenen.

Brister i utvändiga taktäckningen kan leda till att regn- eller smältvatten tränger ner i underliggande takkonstruktion och orsakar fuktrelaterade skador.

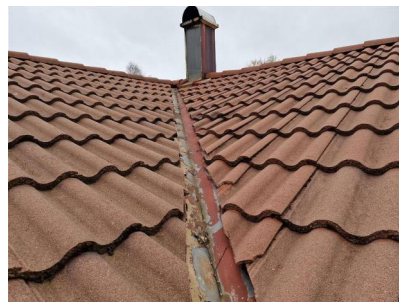
Rost och färgsläpp finns från plåtdetaljer.

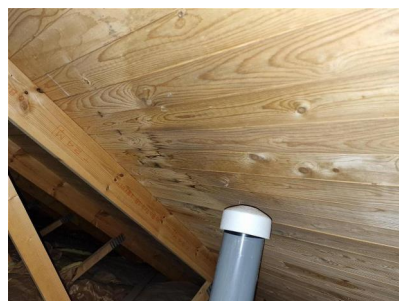
Missfärgningar/mikrobiell påväxt noterades lokalt på yttertaketets insida intill avloppsluftaren.

Vid fuktindikering mot missfärgningarna noterades inga förhöjda fuktindikationer.

Fuktkvoten mättes på yttertaketets insida till 15 %.

Det finns risk för mikrobiell tillväxt om den relativa fuktigheten (RF) i luften är över 75 %, vilket i gran- och furuvirke motsvarar en fuktkvot (FK) på ca 17 %.

För att kontrollera orsaken till och omfattningen av de missfärgningar/mikrobiella påväxten noterats rekommenderas att en fördjupad undersökning utförs.

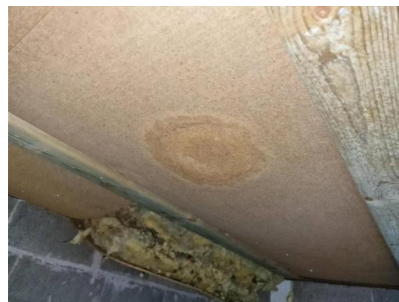
Mikrobiell påväxt finns lokalt på blindbotten av masonit och tryckimpregnerade blindbottenläkt.

Åt öster har en masonit släppt från blindbotten.

Fuktkvoten mättes i blindbotten till 13-14 %.

Vid kontroll av den monterade krypgrundsavfuktaren roterade inte maskinens rotor. Detta kan innebära funktionsbrister.

En missfärgning noterades på blindbotten åt öster. Vid fuktindikering mot missfärgningen noterades inga förhöjda fuktindikationer.

Missfärgningar kan bero på olika saker, och kan vara ett tecken på ett tidigare eller pågående läckage. För att kontrollera orsaken till och omfattningen av missfärgningarna rekommenderas att en fördjupad undersökning utförs.

Vi rekommenderar att kontakt tas med installationsföretaget för kontroll och åtgärd.

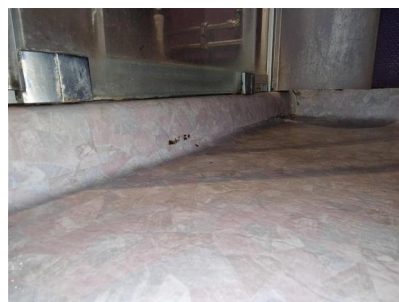
Ytskiktet är äldre. Otäta rörgenomföringar finns i golvet bakom tvättmaskinen. Golvfallet är lokalt bristfälligt utfört. Golvbrunnarna sitter nära väggen. Golv mattan har släppt lokalt från golvklacken i duschplatsen.

Bristerna medför att vatten kan tränga in i omkringliggande konstruktioner med fuktrelaterade skador som möjlig följd.

Vid fuktindikering som utfördes i utrymmet noterades inga förhöjda fuktindikationer.
