Bröndome 1:37

Tallstigen 17

Uppdragsnummer	O26260
Besiktningsdatum	2024-11-04
Besiktningföretag	OBM Besiktning Väst AB
Besiktningförrättare	Markus Grunditz
Närvarande	Säljare
Giltig till och med	2025-11-04

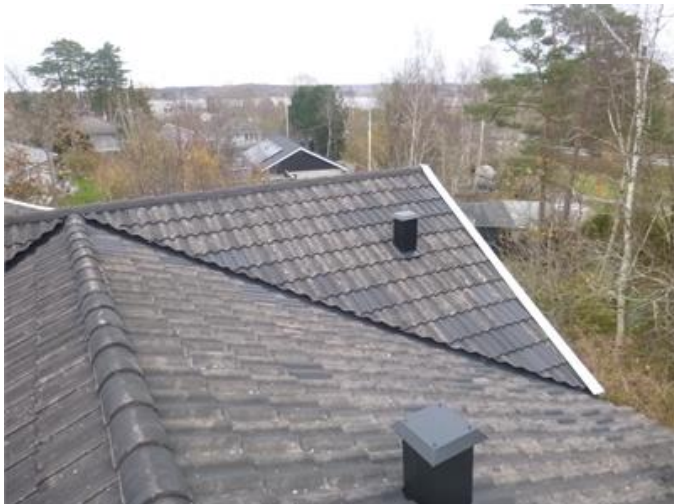
Bilden visar vy av tak.

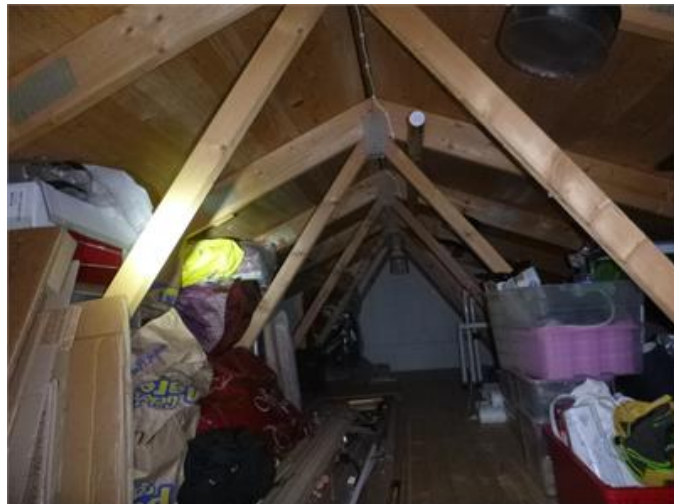
Missfärgningar förekommer i underlagstaket, dessa var vid besiktningstillfället torra. Det rekommenderas att dessa hålls under uppsikt, skulle de öka i storlek eller annan förändring sker bör kontakt tas med en fackman för erforderliga åtgärder.

Bilden visar vy av vind.

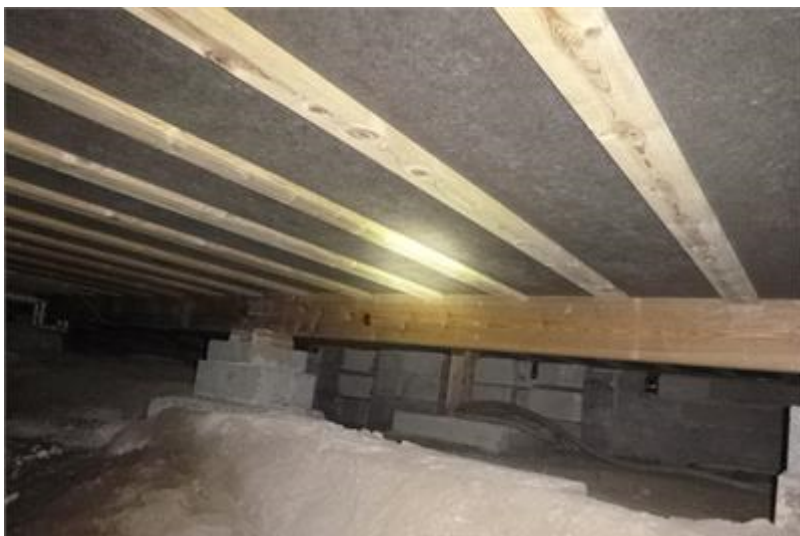
Byggnadsdel	Krypgrund.
Konstruktionsdel	Trossbottens undersida.
Konstruktionsuppbyggnad	Murverk, berg/grus/sand, bjälklag av trä.

Det kritiska gränsvärdet för mikrobiell tillväxt är ca 17% fuktkvot i trä.

Vid kontroll av konstruktion mättes fuktkvoter stickprovsvis i trossbottens undersida till mellan 20- 25% fuktkvot. Mikrobiell påväxt, berg i dagen samt träskyddsbehandlat virke förekommer i utrymmet.

Det rekommenderas att denna besiktning kompletteras med en fördjupad undersökning för att utreda orsaken till samt omfattningen av de fuktrelaterade skadorna/bristerna.
