Hole 37:15

Svedvägen 10

Uppdragsnummer	WA5558
Besiktningsdatum	2024-11-04
Besiktningföretag	OBM Besiktning i Dalarna AB
Besiktningförrättare	Tomas Myrbråten
Närvarande	Säljaren.
Giltig till och med	2025-11-04

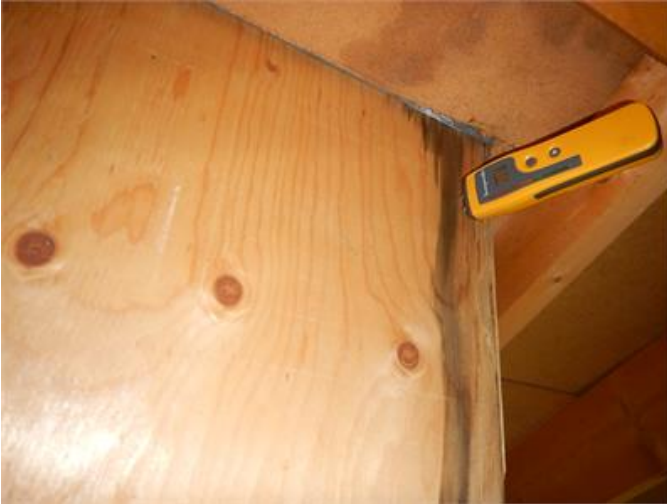
Besiktningresultat					
Bedömningssskala: 1 = Utan anmärkning, 2 = Påpekande, 3 = Bör åtgärdas, 4 = Ej besiktningbart					
Byggnadsdel	1	2	3	4	Anmärkning
Vind hus		X			-Fuktfläckar förekommer på underlagstak av board samt på inbyggnad för tidigare skorsten (inga förhöjda fuktvärden uppmättes), detta är relativt normalt för konstruktionstypen. Takets insida bör regelbundet kontrolleras. -Underlagsboard har delvis släppt i infästning.
Vind garage		X			Mikrobiell påväxt förekommer på underlagstakets undersida, se kommentar/riskanalys.
Entreplan					
Allmänt		X			Flytande golv förekommer i huset, se därför kommentar/riskanalys.
Hall		X			
Sovrum 1		X			
Dusch/wc		X			-Utrymmet har äldre standard och den tekniska livslängden är passerad, kommande renoveringsbehov. -Hela golvet lutar ej mot golvbrunnen med tendens till nollfall/bakfall i delar av utrymmet. -Otätheter förekommer i ytskiktsskarvar samt i väggbeklädnad, hålls under uppsikt och tätas regelbundet för att förhindra läckage. -Idag finns duschkabin i utrymmet.

Fuktpåverkan på inbyggnad till tidigare skorsten vind.

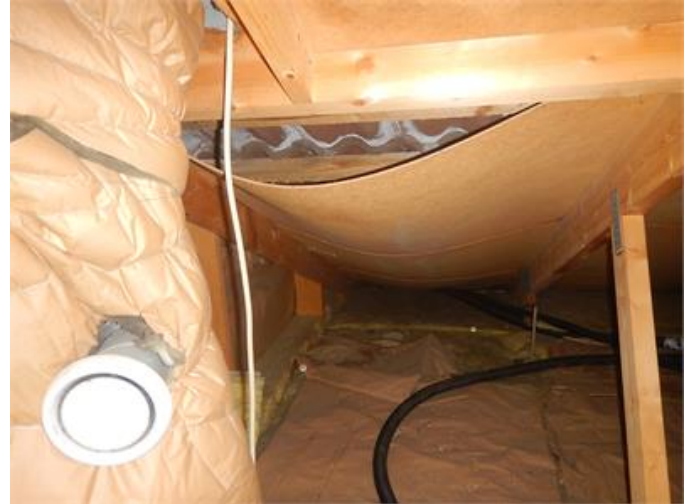
Underlagsboard som släppt i infästning vind.

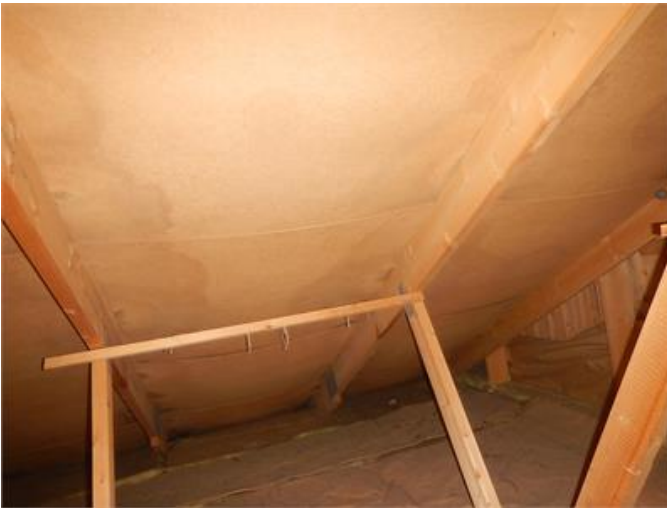
Fuktfläckar på underlagsboard vind.

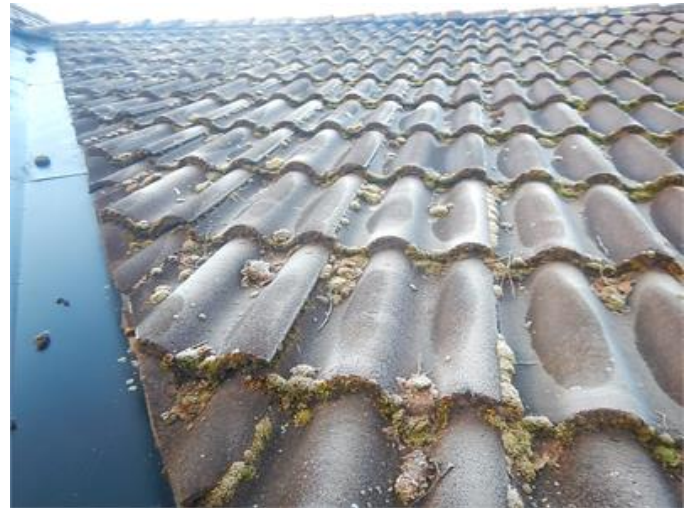
Utvändigt					
Tak hus		X			-Taket har äldre standard och takpannornas tekniska livslängd anses vara passerad, se även info på protokollets näst sista sida Pos. 2. -Mossa förekommer på takpannor, vilket förkortar takpannornas livslängd. -Färgsläpp förekommer på plåtdetaljer.
Tak garage		X

-Äldre takpannor förekommer och takbeklädnadens tekniska livslängd anses vara passerad, framtida underhållsbehov avseende takbeklädnaden föreligger därför. Se även info på protokollets näst sista sida, pos. 2.

Mossa på takpannor.

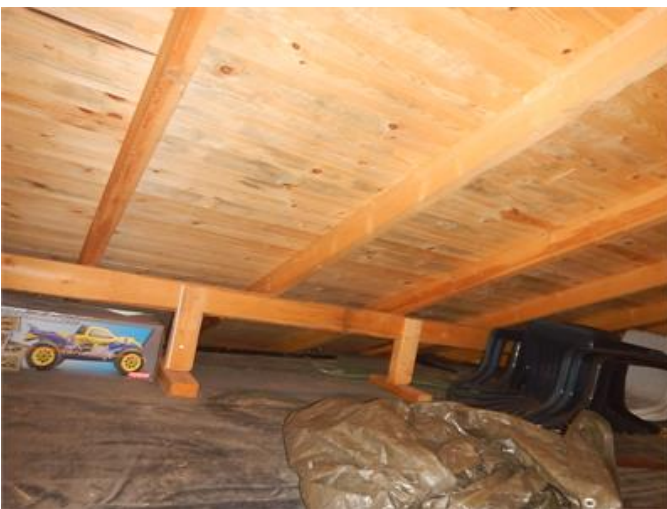
-Mikrobiell påväxt förekommer på yttertaket insida garage i begränsad omfattning. Det kan ej bedömas om detta är ett pågående problem eller av äldre ursprung. Yttertaket insida bör därför kontrolleras regelbundet, se även info på protokollets näst sista sida, pos. 3.

Mikrobiell påväxt på underlagstak vind garage.

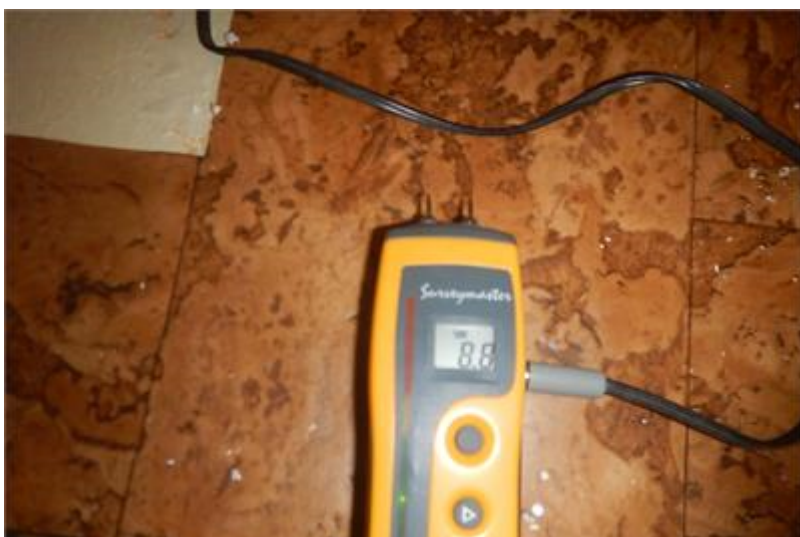
Bilaga 1 för kontroll av valda konstruktioner

Byggnadsdel	Kök.
Konstruktionsdel	Flytande golv.
Konstruktionsuppbyggnad	Betongplatta, plastfolie, cellplast samt golvspånskiva.

Vid konstruktionskontroll som utfördes via håltagning i golvet uppmättes fuktvärden under kritisk gräns och ingen mikrobiell lukt kunde upplevas i provhål.

Fuktkvoten uppmättes till under 10% i syll.

Dock kan syllens eventuella underliggande fuktskydd ej kontrolleras via provhål.

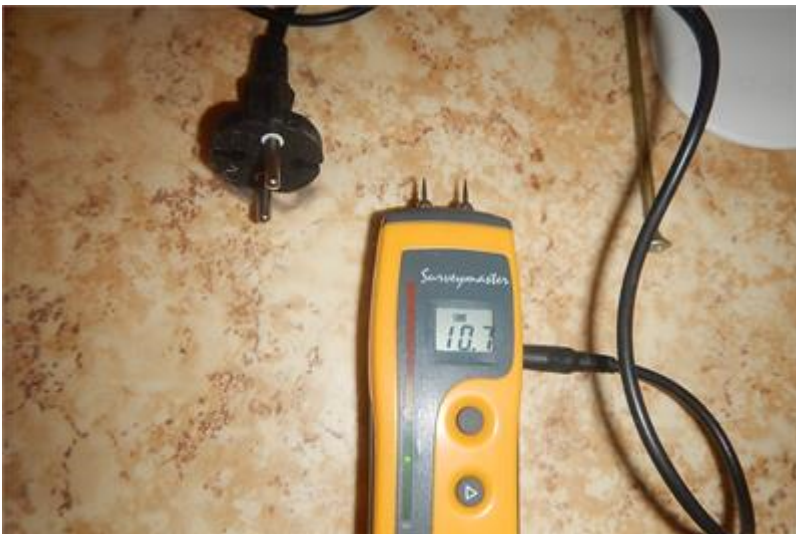
Bilaga 2 för kontroll av valda konstruktioner

Byggnadsdel	Sovrum 2.
Konstruktionsdel	Väggsyll.
Konstruktionsuppbyggnad

Vis konstruktionskontroll som utfördes via håltagning i vägg uppmättes fuktvärden under kritisk gräns och ingen mikrobiell lukt kunde upplevas i provhål.

Fuktkvoten uppmättes till 11% (fk) i syll.
