Skattungbyn 18:12

Övre vägen 18

**Besiktningssuppgifter**

Bilaga till besiktningssprotokoll med förklaringar till bedömningsätt vid överlåtelsebesiktning

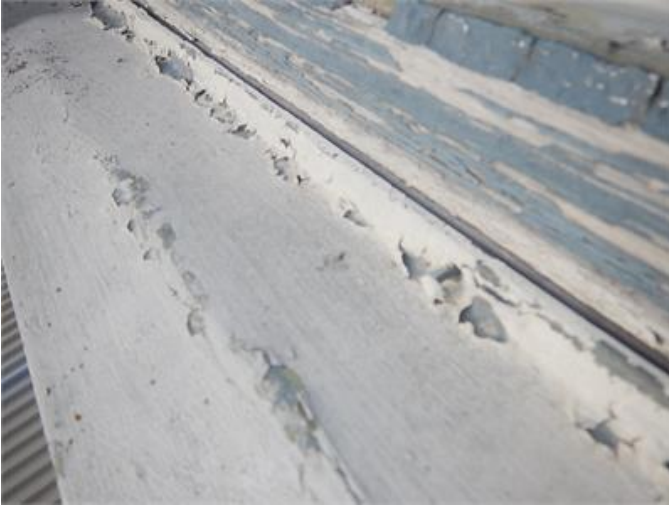
Fönster		X			-Äldre fönster har underhållsbehov. -Fönsterbleck har delvis släppt i infästning mot karm.
Sockel		X			Sprickor förekommer, hålls under uppsikt för eventuella förändringar och framtida åtgärder.
Mark		X			Vegetation mot huskroppen bör rensas bort.
Balkong		X			Innertak har delvis släppt i infästning.

Fönsterbleck har släppt i infästning.

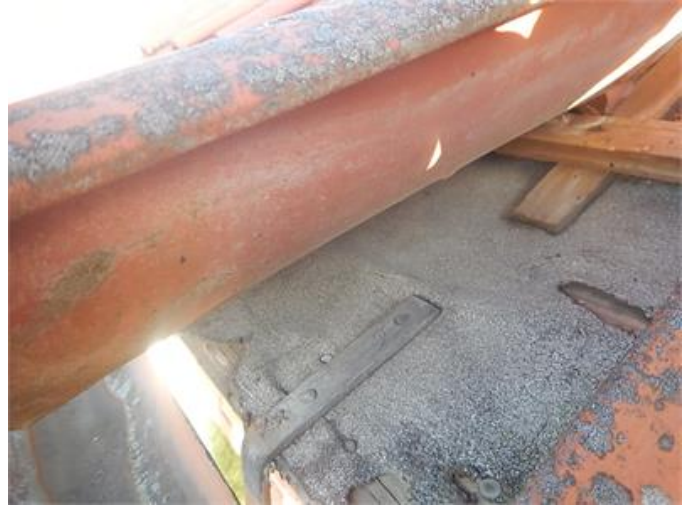
-Äldre takpannor förekommer och den underliggande takpappens tekniska livslängd anses vara passerad, framtida underhållsbehov avseende takpapp och läkt föreligger därför. Se även info på protokollets näst sista sida, pos. 2.

Sliten takpapp.

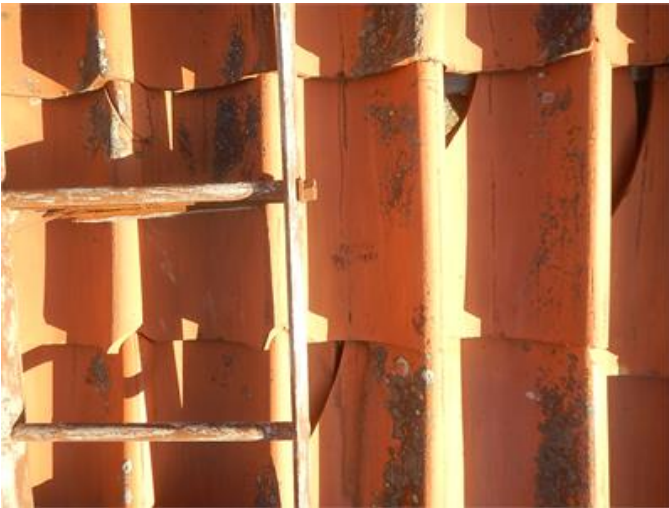
Trasiga takpannor.

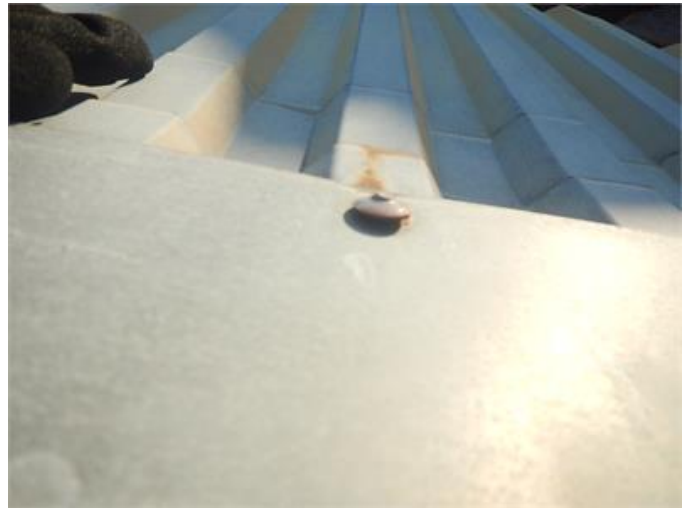
Plåtspikar som krupit ur takplåtar.

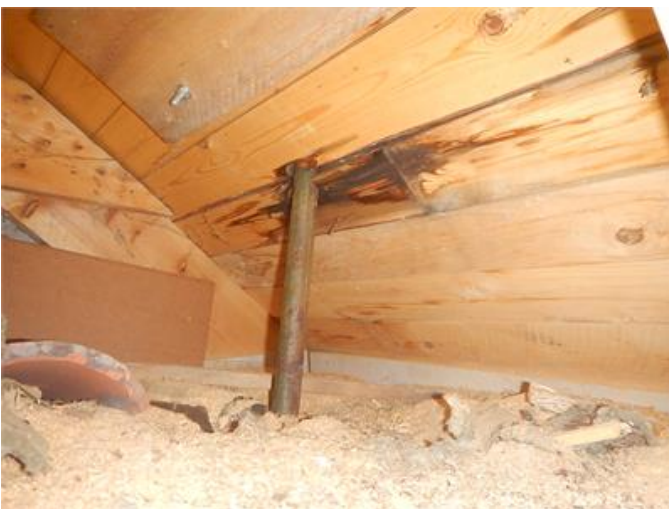
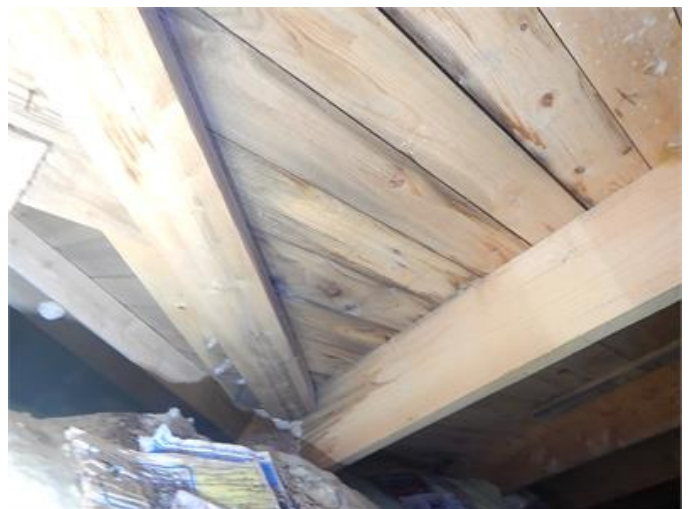
-Byggnaden har en svag ventilation på såväl till- som frånluftssidan. Detta kan hämma en god luftväxling i bostaden men även ge höga fuktbelastningar på känsliga konstruktioner som t.ex. vindsutrymmet. Åtgärder bör därför övervägas.

Fuktpåverkan på underlagstak vind.
