**Fastighetsuppgifter**

Konstnären 3

Trotzgatan 91

Uppdragsnummer	WA5561
Besiktningsdatum	2024-11-04
Besiktningföretag	OBM Besiktning i Dalarna AB
Besiktningförrättare	Anders Totmar
Närvarande	Säljare
Giltig till och med	2025-11-04

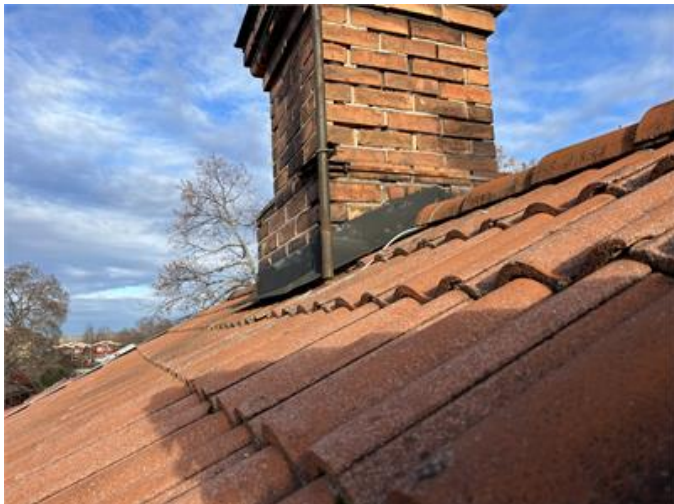
Bild tagen via takfönster.
