Besiktningssprotokoll

Anticimex Försäkringsbesiktning i samarbete med Fastighetsbyrån

Fastighetsbeteckning: Ope 5:13	
Fastighetsadress: Ope 104	
Postnummer: 831 92	Ort: Östersund

Besiktningdatum: 2024-11-01	Protokollnummer: 68618236
Temperatur: 1 °C	Väderlek: Halvklart
Tekniker: Evelina von Sneidern	
E-post: evelina.von.sneidern@Anticimex.se	
Kontor: Sundsvall	
Närvarande: Fastighetsägare

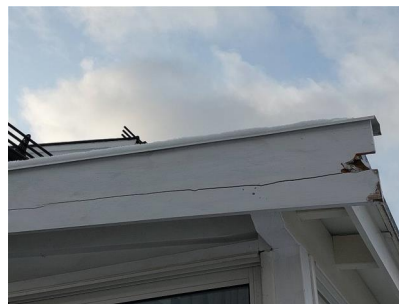
Utvändigt / Uterum

Skada noterades på vindskiva.

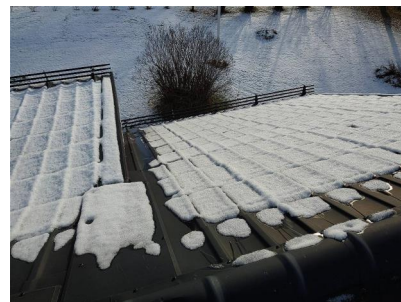
Utvändigt / Tak

Låglutande tak på takkupor har fel taktäckning.

Taktäckningen av plåt är inte anpassad till taklutningen. Risk finns för läckage med fuktskador som följd.

Yttertaket på hus var delvis snötäckt vid besiktningen.

Då yttertaket var snötäckt vid besiktningstillfället kunde inte besiktning av taket genomföras.

Vi rekommenderar en kompletterande besiktning när taket är fritt från snö.

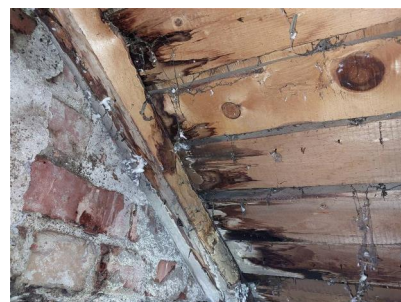
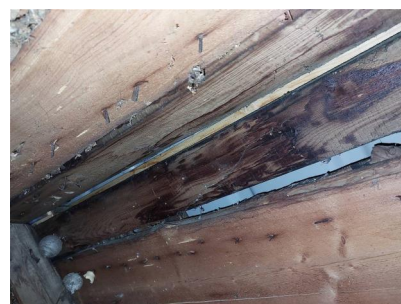
Utvändigt / Vind

Vid besiktning av vinden noterades några fuktfläckar. Kring skorstenen uppmättes något förhöjda fuktvärden vilket indikerar att fukt tränger in utifrån.

Underlagstaket har fuktfläckar.

Fuktfläckar kan bero på olika saker, och kan vara ett tecken på en tidigare eller ett pågående läckage.

Fuktkvoten uppmättes lokalt på fuktfläck kring skorsten till 19 %.

Vi rekommenderar kontakt med byggtreprenör för att bedöma orsak och omfattning.

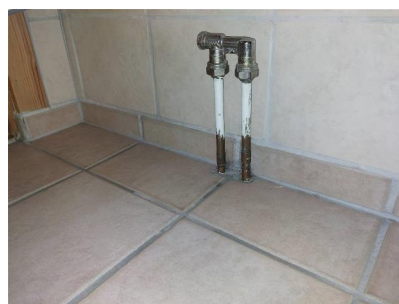
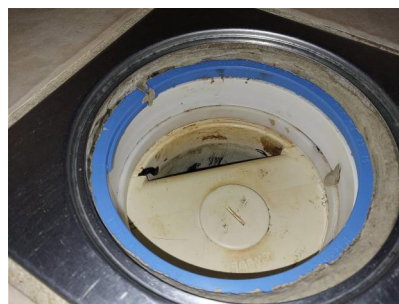
Entréplan / Dusch/Toalett

Våtutrymmet har äldre yt-/tätskikt.

- Rör genomföringar finns i golv.
- Golvbrunnen är ej utbytt vid renovering, förhöjningsring finns i golvbrunnen.
- Golvlutningen mot golvbrunnen är bristfällig.

Eftersom funktionen, som innebär att ytskiktet/tätskiktet ska vara vattentätt, kan vara nedsatt finns en ökad risk att vatten tränger igenom ytskiktet/tätskiktet med vattenskador i omkringliggande konstruktioner som följd.

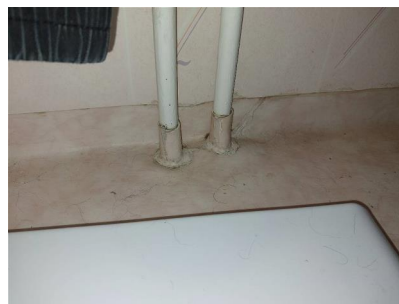
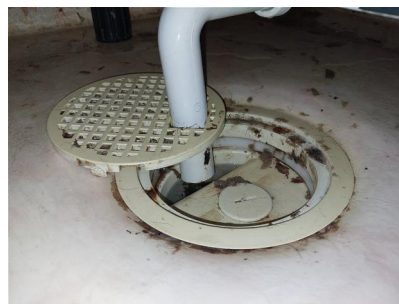
Övre plan / Badrum/Wc

Våtutrymmet har äldre yt-/tätskikt.

- Rör genomföringar finns i golv.
- Klämringen sitter löst i den äldre golvbrunnen.
- Golvlutning mot golvbrunnen är bristfällig.

Eftersom funktionen, som innebär att ytskiktet/tätskiktet ska vara vattentätt, kan vara nedsatt finns en ökad risk att vatten tränger igenom ytskiktet/tätskiktet med vattenskador i omkringliggande konstruktioner som följd.

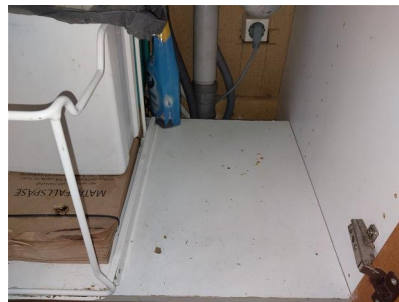
Övre plan / Kök

- ✗ Fuktskydd saknas i diskbänkskåp.
För att lättare upptäcka eventuella läckage, installera ett fuktskydd.

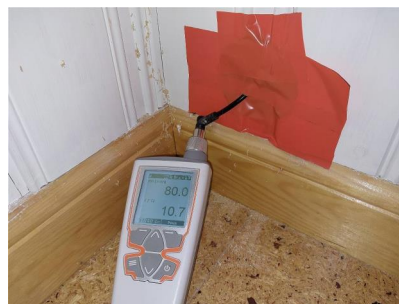
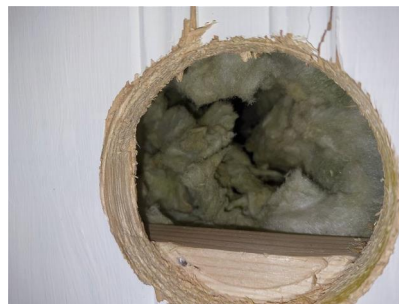
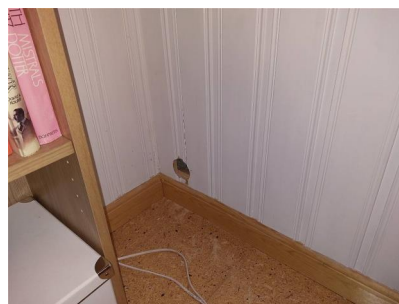
Källarplan / Allmänt

Källaren har i vissa utrymmen med påreglade källaryttväggar samt uppreglade golv. Detta är kända riskkonstruktioner som ofta får fuktrelaterade skador på grund av fuktpåverkan från mark/utifrån.

Vid kontroll av dessa konstruktioner uppmättes förhöjda fuktvärden.

🔍 Vid kontroll av väggkonstruktion uppmättes fuktvärden över kritisk nivå för mikrobiell tillväxt och normal lukt upplevdes.

Källargrundmurar med påreglade isolerade ytterväggar.
Fuktkvoten uppmättes till 18 %, den relativa fuktigheten uppmättes till 80 % och en normal lukt kunde kännas i golv/vägg vinkel.

Konstruktion beskriven; grundmur, träreglar, mellanliggande mineralull, spikläkt, träpanel.

Kontroll utförd i ytterhörn i gillestuga.

Vi rekommenderar en fördjupad undersökning för att bedöma orsak och omfattning. Denna rekommendation om fördjupad undersökning gäller påreglade yttergrundmurar.

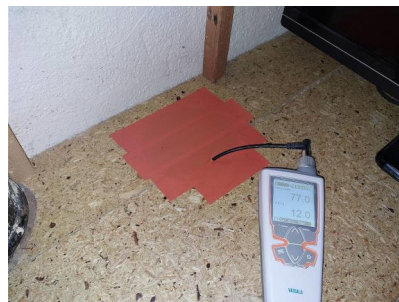
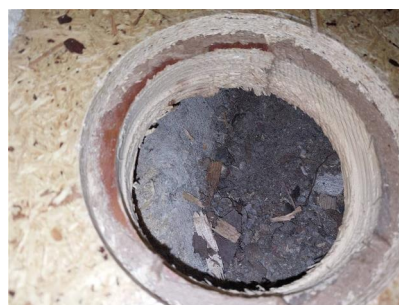
Vid kontroll av golvkonstruktion uppmättes fuktvärden strax över/i kritisk nivå för mikrobiell tillväxt och normal lukt upplevdes.

Grundläggningen består av en betongplatta på mark utan underliggande isolering och med ett uppreglat isolerat golv på betongen. Denna konstruktion får ofta skador på grund av naturlig fuktvandring. Fuktkvoten uppmättes till 16 % och den relativa fuktigheten till 77 %.

Konstruktion beskriven: Betongplatta, träreglar, trägolv, golvspånskiva.

Kontroll utförd i förråd 2.

Vi rekommenderar en fördjupad undersökning för att bedöma orsak och omfattning. Denna rekommendation om fördjupad undersökning gäller uppreglade golv i gillestuga, förråd och förråd 2.

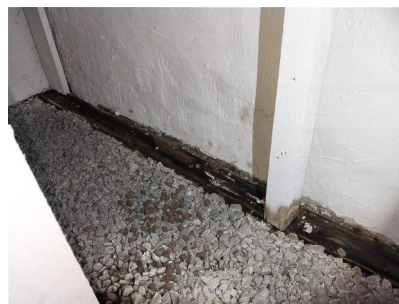
Källarplan / Matkällare

Trädetaljer i kontakt med betonggolvet och källarvägg har fuktskador och mikrobiell påväxt.

Dessa delar rekommenderas bytas ut mot icke organiskt material.

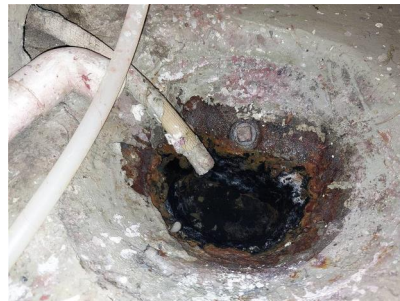
Källarplan / Tvättstuga/Dusch

Gjutjärnsbrunnen är rostangripen.

Det finns risk att golvbrunnen rostar sönder med fuktskador som följd.
