Besiktningssprotokoll

Anticimex Försäkringsbesiktning i samarbete med Fastighetsbyrån

Fastighetsbeteckning: Marinlöjtnanten 4	
Fastighetsadress: Patrullgatan 32	
Postnummer: 591 73	Ort: Motala

Besiktningdatum: 2024-11-04	Protokollnummer: 68624699
Temperatur: 7 °C	Väderlek: Sol
Tekniker: Viktor Andersson	
E-post: Viktor.Andersson@anticimex.se	
Kontor: Linköping	
Närvarande: Ensam vid besiktningstillfället.

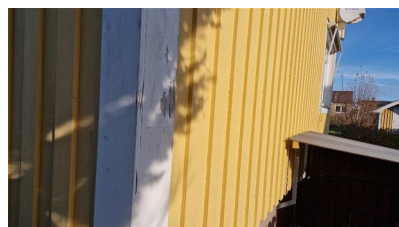
Utvändigt / Fasad

Fasaden har målningsbehov, främst knutbräda till höger om huset.

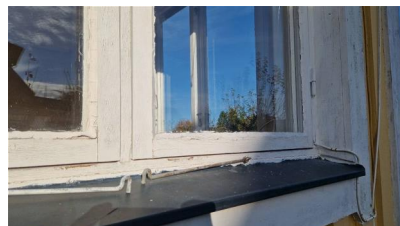
Utvändigt / Fönster

- ✎ Fönstren är i behov av målning och underhåll samt att kittas om för att säkerställa deras funktion och skydd mot väderpåverkan.

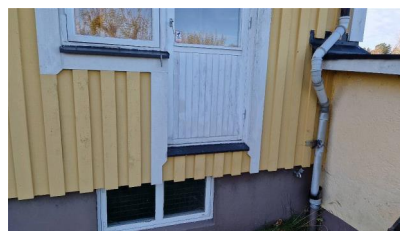
Detta innebär en ökad risk för personskador.

Rekommenderas att sätta för altandörr då ingen altan finns.

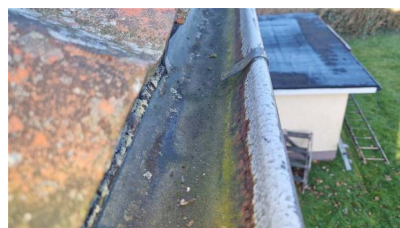
Utvändigt / Hängrännor / Stuprör

- ✎ Hängrännor har mindre rostangrepp.

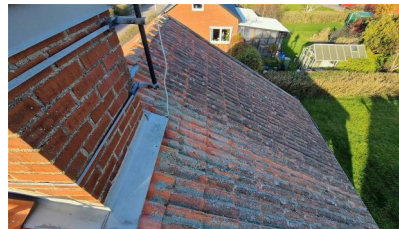
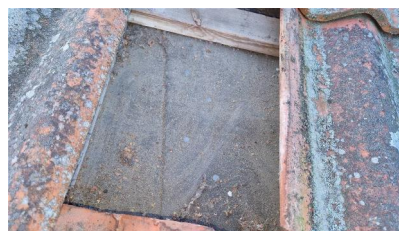
Utvändigt / Tak

Yttertaket är äldre.

Takpannor, plåtdetaljer och underlagspapp har enligt vår bedömning en begränsad livslängd. Eftersom husets taktäckning är äldre har det ett minskat motstånd mot vatteninträngning. Detta i sin tur kan leda till fuktskador på träläkt och vidare ner i underliggande konstruktioner.

- Mossan på takpannor rekommenderas att tvättas bort.
- Nockbandstättning finns inte.
- Fotplåt finns inte.

Taket är besiktat från takstege.

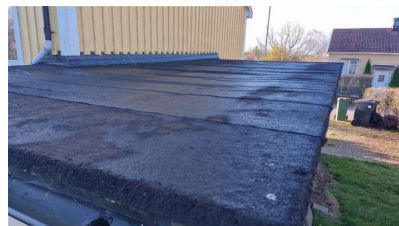
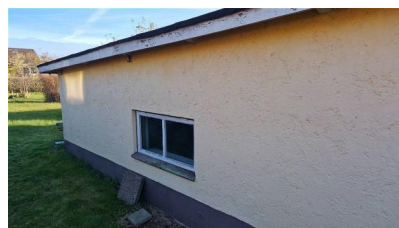
Utvändigt / Garage utvändigt

Takpappen har blåsor och sprickor.

Blåsor och sprickor på takpappen innebär att fuktskyddet har nedsatt funktion, vilket kan leda till fuktskador i underliggande konstruktioner.

- Mindre färgsläpp på fasaden.
- Trädetaljer runt fönster, garagedörrar samt vindskiva och takfot är i behov av målning/underhåll.

Vi rekommenderar att du kontaktar en takläggare för omläggning av papptak.

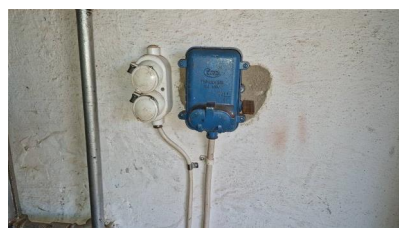
Utvändigt / Garage invändigt

3-fasuttag i metall finns.

Denna typ av uttag tillverkas inte längre då de anses medföra en stor risk för personskada.

Kontakta en elektriker för kontroll och åtgärd.

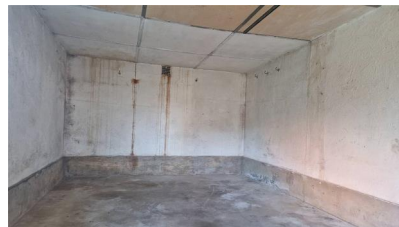
Gjutjärnsbrunnen är rostangripen.

- Rinningsmärken förekommer på vägg, gavel längst in.
- Spricka finns på vägg mot hus.
- Mindre fuktrosor förekommer i innertaket.

Inga avvikande fuktvärden kan uppmätas vid besiktning.

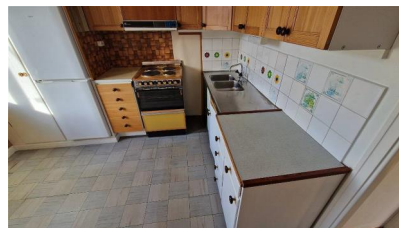
Entréplan / Kök

Fuktskydd saknas under vitvaror och i diskbänkskåpet.

Utan fuktskydd är det svårt att upptäcka läckage. Vatten kan då tränga in i omkringliggande konstruktioner och orsaka fuktskador.

Däremot finns blandade jordade och ojordade eluttag i rummet.

För att upptäcka eventuella läckage, installera ett fuktskydd.

I diskbänkskåpet kan man med fördel installera ett vattenlarm för att tidigt upptäcka eventuella läckage.

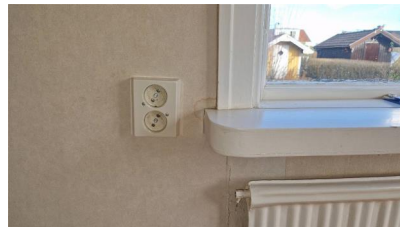
Entréplan / Vardagsrum

Mindre fuktfläck till vänster om ett fönster mot baksidan. Ingen förhöjd indikation av fukt vid besiktningstillfället.

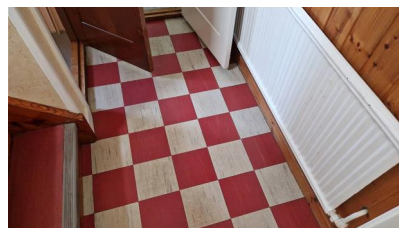
Källarplan / Hall

Linoleumplattor rekommenderas att plockas bort från golvet i källaren. Anledningen är att sådana plattor kan hindra fukt från att avdunsta naturligt från betonggolvet, vilket kan leda till att fukt ansamlas under plattorna. Detta ökar risken för fuktskador och eventuell mikrobiell påväxt, vilket kan påverka inomhusmiljön negativt. Genom att ta bort plattorna skapas bättre förutsättningar för golvet naturliga andning och minskar risken för framtida fuktproblem.

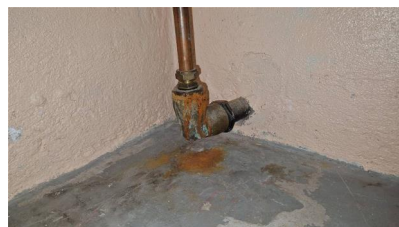
Källarplan / Förråd

Korrosion/oxidation på koppling till inkommande vatten.

Rekommenderas kontakt med rörmokare för kontroll och åtgärd.

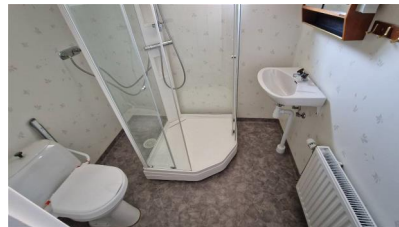
Källarplan / Dusch/Toalett

Limmad plastmatta finns på betongplattan, samt täta ytskikt på källarytterväggar av betong.

På grund av naturlig fuktpåverkan från mark riskerar plastmattan att släppa från underlaget. Mattan och limmet kan också avge en kemisk lukt som sprids till boendemiljön.

Fuktindikering enligt förväntan då det ligger täta ytskikt mot betong.

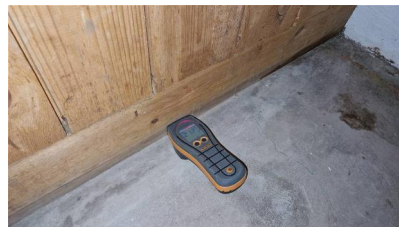
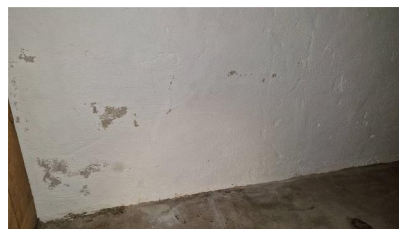
Källarplan / Trappförråd

Då inga utreglade riskkonstruktioner finns mot källarytterväggar har fuktmätning utförts i innerväggar från trappförråd.

I bräda mot betongplattan uppmättes en fuktkvot på 21%

Risk för mikrobiell påväxt föreligger om fuktkvoten överstiger 17%.

Detta mätvärde är förväntat när organiskt material ligger dikt an mot betong.

Mindre sprickor och putssläpp förekommer i yttervägg av betong.
