Salmeredsvägen 5

**Besiktningssuppgifter**

Uppdragsnummer	O26265
Besiktningdatum	2024-11-04
Besiktningföretag	OBM Besiktning Väst AB
Besiktningförrättare	Magnus Eldén
Närvarande	Fastighetsägare
Giltig till och med	2025-11-04

Byggnadsbeskrivning	Byggnadsår
Enplans friliggande villa	1980
Till eller ombyggnad	Övrigt
	Huset är möblerat. Sidobyggnader ingår inte i besiktningen.

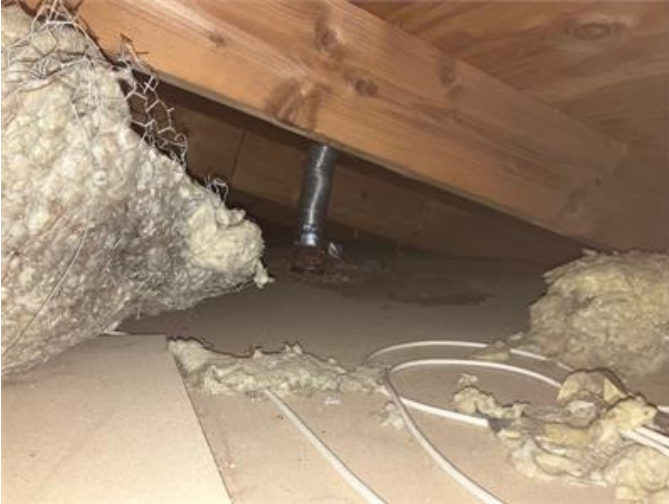
Vind: När det finns brister i tätningen mellan ett kallt och ett varmt utrymme finns det en risk att relativt varm och fuktig luft kommer ut från det varma utrymmet till det angränsande kalla utrymmet och träffar en kall yta och kondenserar. Missfärgning på yttertakskonstruktionen är en indikering på att inneluften har kommit ut i vinden så att ett gynnsamt klimat för en mikrobiell tillväxt har uppstått. Det kan vara en indikering på att ventilationen inomhus är undermålig. För detta fortlöpa finns det en risk att man kan få skador på konstruktioner som i en förlängning påverkar byggnaden och inomhusmiljön negativt.

Rostigt rör samt fuktfläck på vinden

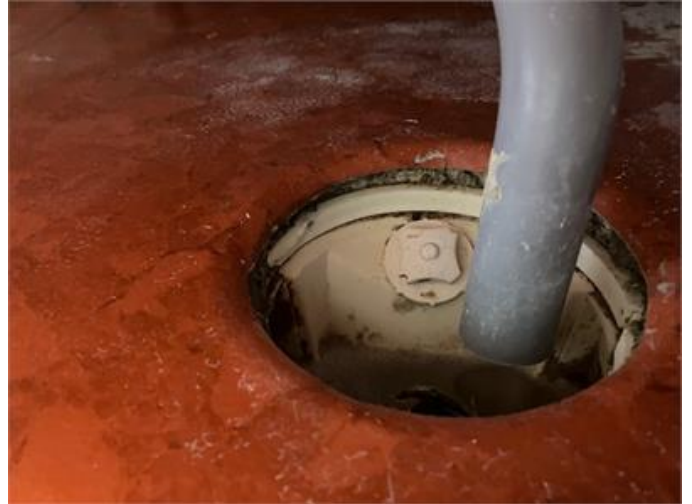
Våtrum: I våtutrymmen skall golv- och väggytor ha vattentäta skikt. När det saknas, är av äldre modell eller om det har brister i dess funktion, finns det en risk att fukt kan tränga in i bakomvarande konstruktioner och orsaka skador som kan påverka byggnaden och dess inomhusklimat negativt. Skador i bakom/omkringliggande konstruktioner kan ej uteslutas.

När ett felaktigt fall finns i ett våtutrymme är detta en risk ur fukthänseende. Risk finns att vatten under längre perioder blir stående på golvet och orsakar fuktrelaterade skador i under/omkringliggande konstruktioner.

Plastmatta på golvet som släppt runt golvbrunnen

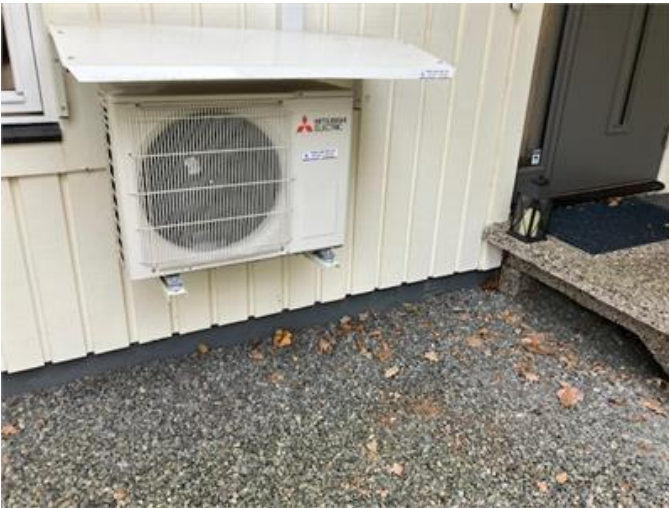
Fasad: Om kondensvatten från värmepumpens utomhusdel som är monterad på fasaden inte leds bort utan får rinna ut i anslutning till byggnaden finns det en risk att man ökar fuktillskottet i grundkonstruktionen som då kan orsaka skador i byggnaden.

Luftvärmepumpen vid fasaden

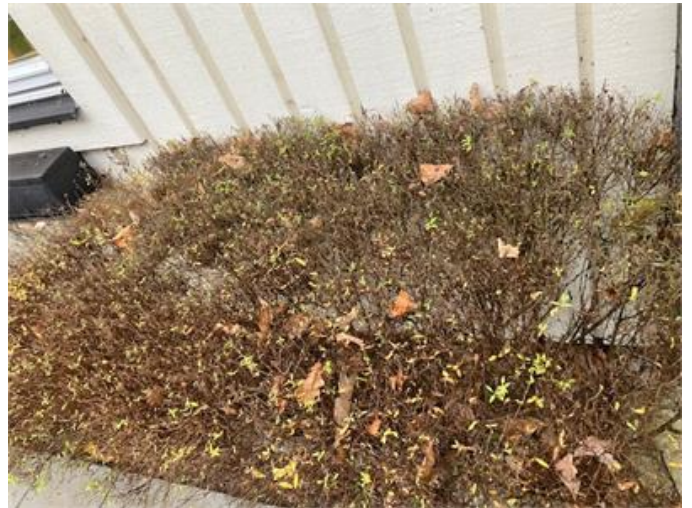
Av erfarenhet vet vi att det kan uppstå problem med dagvattenledningar samt dräneringssystemet när det förekommer växter intill byggnaden. Man kan även få en hög fuktstatus i fasadens konstruktion då växter hindrar solen från att värma fasaden så att en uttorkning kan ske, detta kan i en förlängning ge upphov till skador som påverkar byggnaden och inomhusmiljön negativt.

Växter vid fasaden

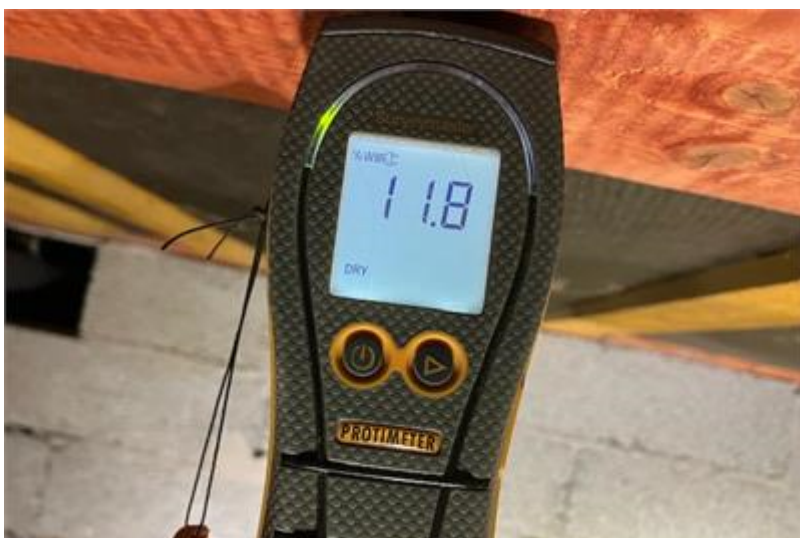
Byggnadsdel	Krypgrund
Konstruktionsdel	Blindbotten
Konstruktionsuppbyggnad	Asfaboardsskivor, plast på marken med ovanpåliggande sand

Det kritiska gränsvärdet för mikrobiell tillväxt i trä brukar anges till ca 17 % fuktkvot (FK). Vid stickprovvis fuktkvotsmätning uppmättes ca 12-13 %. Det noterades mikrobiell påväxt. Det sitter en sorptionsavfuktare i grunden som installerades för ca 15 år sedan efter påpekande vid besiktning av huset vid köp. Plasten på marken bör ligga ovanpå sanden.
