Besiktningssprotokoll

Anticimex Försäkringsbesiktning i samarbete med Fastighetsbyrån

Fastighetsbeteckning: Dansösen 3	
Fastighetsadress: Gånglåten 8	
Postnummer: 591 60	Ort: Motala

Försäkringsbesiktning

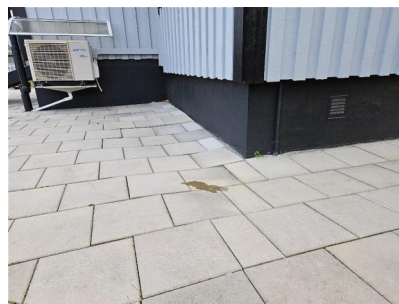
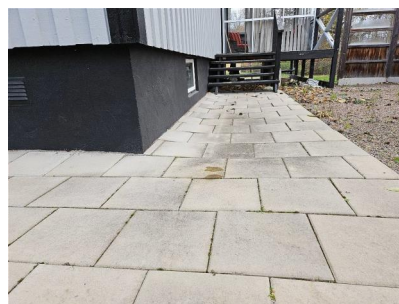
Utvändigt / Markförhållanden

Stenläggningen lutar på några sidor mot huset, vanligt förekommande när dränering utförts och marken sätter sig.

Detta innebär en ökad fuktbelastning mot grunden, vilket i sin tur kan orsaka fuktskador i huset.

Det rekommenderas att stenläggningen görs om med rätt lutning bort från grunden.

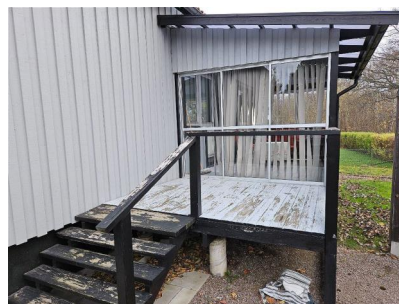
Utvändigt / Altan/Uterum

Trall och staket/räcke är i behov av målning/underhåll.

Träkonstruktioner där målningsbehov finns riskerar att få fukt- och rötskador på grund av sämre vattenavvisande förmåga. För att öka livslängden rekommenderas målning och underhåll.

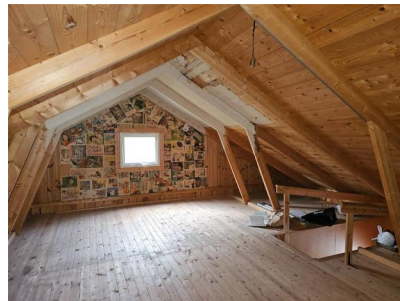
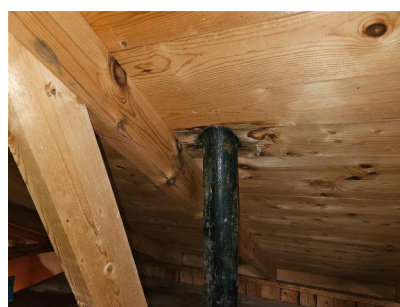
Utvändigt / Vind

Vid kontroll av vinden uppmättes fuktvärden under kritisk fuktnivå för mikrobiell tillväxt.

Fuktkvoten i underlagstak/takbjälkar uppmättes till 8 %.

Risk för mikrobiell tillväxt föreligger om fuktkvoten överstiger 17 %.

Mindre fuktrosor (kondens) noterat runt avluftning avlopp, inga förhöjda fuktvärden kunde noteras vid utförd besiktning.

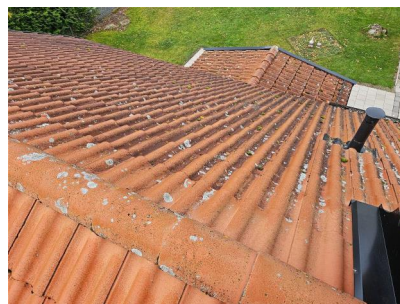
Mosspåväxt finns på takpannor, främst framsida hus.

För att öka livslängden på taket rekommenderas att mossan tas bort från takpannorna.

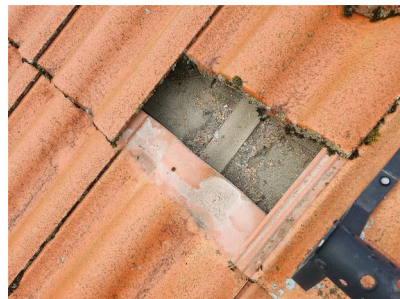
Takpapp och läkt ej utbytt vid renovering av nya betongpannor år 2008.

Enligt tidigare lämnade uppgifter byttes bara takpapp på enskilda ytor där brister fanns. Den tekniska livslängden på underliggande konstruktioner har passerat, varför en ökad risk för läckage finns. Detta i händelse om takpannor skulle gå sönder på taket.

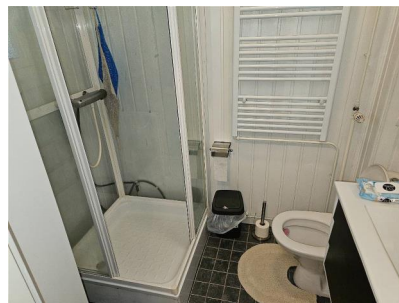
Entréplan / Dusch/Toalett

Våtutrymmet har äldre yt-/tätskikt. (Duschkabin monterad)

Eftersom funktionen, som innebär att ytskiktet/tätskiktet ska vara vattentätt, kan vara nedsatt finns en ökad risk att vatten tränger igenom ytskiktet/tätskiktet med vattenskador i omkringliggande konstruktioner som följd.

Övrigt avvikande som inte uppfyller dagens branschkrav och som anses vara en risk för fuktrelaterade skador enligt nedan.

- Träpanel på väggar.
- Rör genomföringar golv.
- Golvbrunn i gjutjärn (rostig).
- Klämring sitter ej korrekt i golvbrunnen.
- Golvbrunnskransen sticker upp över färdigt klinkergolv.

Enligt uppgifter från tidigare säljare är golvet delrenoverat år 2008. Detta utan att kunna säkerställa övergång med tätskikt på vägg/panel.

Fuktindikering utförd på åtkomliga delar av ytskiktet utan anmärkningar.

Rekommenderas att duschkabin används tills dess att utrymmet renoveras på nytt.

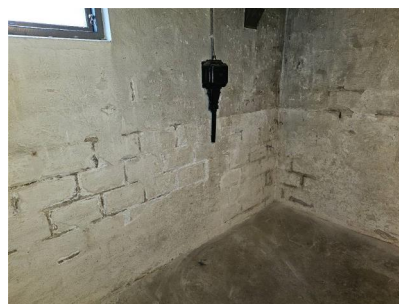
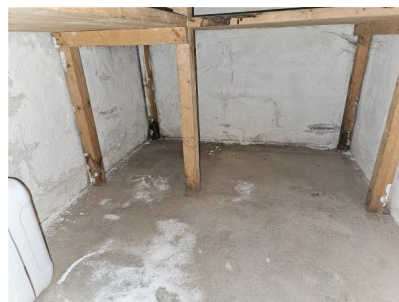
Källarplan / Allmänt

Puts- och färgsläpp finns på källarväggar och är äldre/ej återställt efter utförd dränering år 2020. Dränering utförd med isodrän enligt uppvisad faktura.

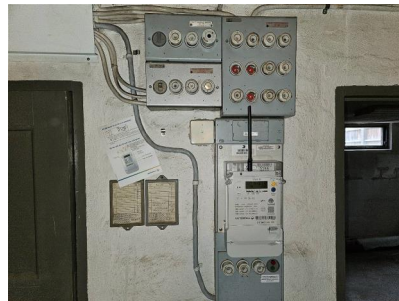
Källarplan / Hall

Jordfelsbrytare finns ej.

Det finns inget krav att hus byggda före år 2000 ska ha jordfelsbrytare. Jordfelsbrytaren minskar dock risken för personskador och brand orsakade av elanläggningen.

Kontakta en elektriker för kontroll och åtgärd.

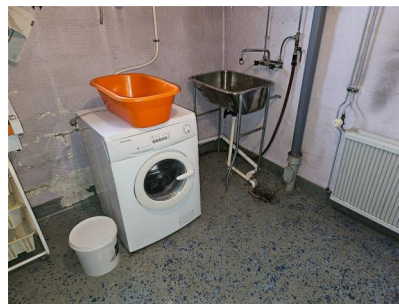
Källarplan / Tvättstuga

Gjutjärnsbrunnen är rostangripen.

Det finns risk att golvbrunnen rostar sönder med fuktskador som följd.

Byt golvbrunnen vid framtida renovering.

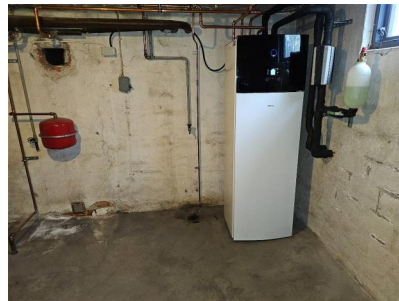
Källarplan / Pannrum

Gjutjärnsbrunnen är rostangripen.

Det finns risk att golvbrunnen rostar sönder med fuktskador som följd.

Byt golvbrunnen vid framtida renovering.

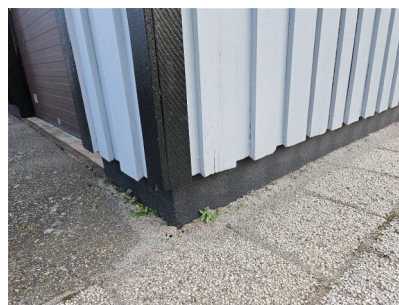
Utvändigt / Fasad

Fasadbeklädnaden har mindre rötskador mot mark.

Mindre rötskador finns i fasadpanelen. Dessa bedöms dock inte ha lett till bakomliggande skador.

För att undvika följdskador kan rötskadad träpanel bytas ut.

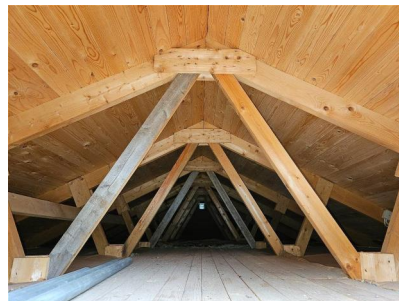
Utvändigt / Vind

Vid kontroll av vinden uppmättes fuktvärden under kritisk fuktnivå för mikrobiell tillväxt.

Fuktkvoten i underlagstak/takbjälkar uppmättes till 8 %.

Risk för mikrobiell tillväxt föreligger om fuktkvoten överstiger 17 %.

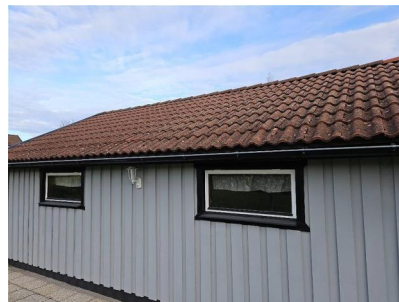
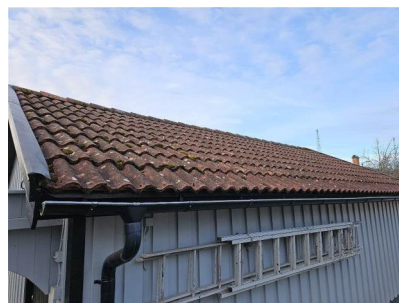
Utvändigt / Tak

Yttertaket från år 1989 börjar bli äldre.

Takpannor, plåtdetaljer och underlagspapp har enligt vår bedömning en begränsad livslängd. Eftersom garagets taktäckning är äldre har det ett minskat motstånd mot vatteninträngning. Detta i sin tur kan leda till fuktskador på träläkt och vidare ner i underliggande konstruktioner.

För att öka livslängden på taket rekommenderas att mossan tas bort från takpannorna.

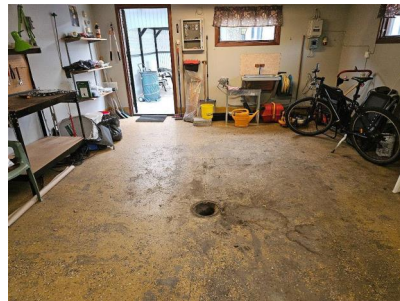
Garage invändigt / Garage

Gjutjärnsbrunnen är rostangripen.

Normalt slitage allmänt i utrymmet.
