# Besiktningssprotokoll

Anticimex Försäkringsbesiktning i samarbete med Fastighetsbyrån

Fastighetsbeteckning: Småmuren 1:42	
Fastighetsadress: Småmursvägen 102	
Postnummer: 805 96	Ort: Gävle

Besiktningdatum: 2024-11-05	Protokollnummer: 68649374
Temperatur: 4 °C	Väderlek: Halvklart
Tekniker: Fabian Forsgren	
E-post: fabian.forsgren@Anticimex.se	
Kontor: Gävle	
Närvarande: Fastighetsägare

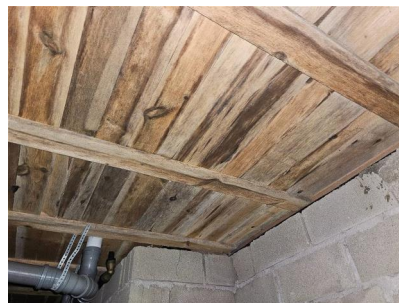
Vid kontroll av konstruktion i krypgrund noterades fuktvärden över kritisk fuktnivå och det förekommer mikrobiell påväxt.

De höga fuktvärdena och den mikrobiella påväxten innebär att grundens klimat under delar av året är för fuktigt. Detta kan i förlängningen leda till rötskador i konstruktionen. För att undvika detta så måste krypgrundens klimat bli torrare.

Fuktkvoten uppmättes till 21 %. Det finns risk för mikrobiell tillväxt om den relativa fuktigheten överstiger 75%. I furuvirke motsvarar detta en fuktkvot på 17%.

För att undvika detta så måste grundens klimat bli torrare. Läs Anticimex faktablad om uteluftsventilerade krypgrunder för tips och råd.

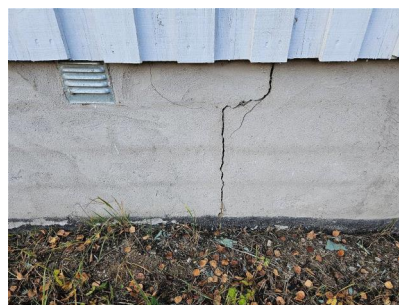
Sprickor finns i sockel.

Detta kan leda till fukt- och frysskador i konstruktionen.

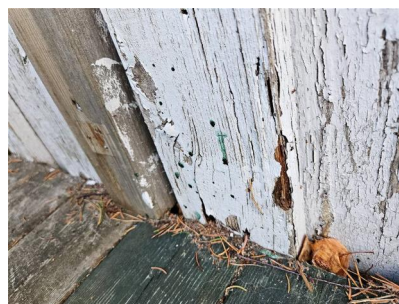
Inget övrigt att notera än det som står skrivet under "Utvändigt/Allmänt".

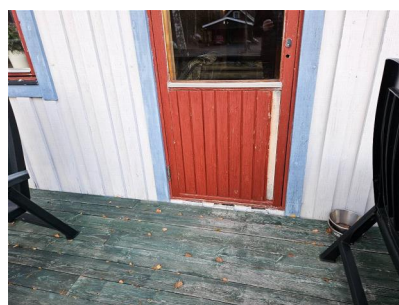
Inget övrigt att notera än det som står skrivet under "Utvändigt/Allmänt".

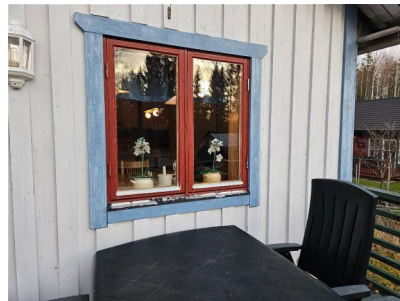
Inget övrigt att notera än det som står skrivet under "Utvändigt/Allmänt".

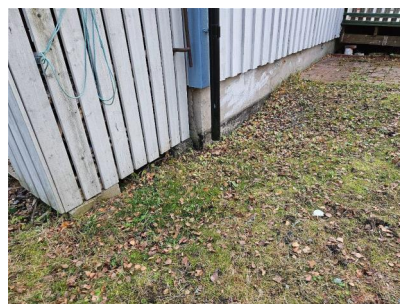
Stuprör avslutas nära husliv.

Stuprör som avslutas intill husliv (ovan mark) kan medföra en ökad fuktbelastning på grundmur/sockel med fuktrelaterade skador som följd.

Hängrännorna bör rensas.

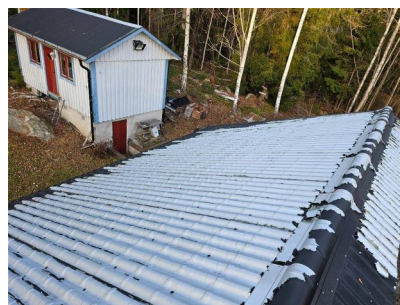
Färgen har flagnat på stora delar.

Färgen har förutom rent estetiskt en skyddande funktion. Därför bör man skydda takplåtarna med anpassad färg. Vid frågor angående färgval bör fackman konsulteras.

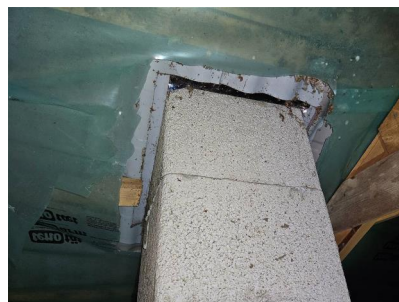
Underlagstaket består av plastfolie, kring genomföring för skorsten finns otätheter.

Eftersom underlagstaket består av plastfolie finns risk vid ogynnsam väderlek att regnvatten/snö tränger in under den yttre takbeläggningen och ner mellan plastöverlapp eller i andra otätheter med läckage på vindsutrymmet som följd.

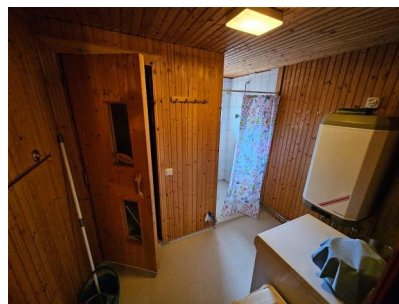
- ⚠ - Våtutrymmet har äldre yt-/tätskikt.
- Plastmattan är felmonterad i ena golvbrunnen.

Eftersom funktionen, som innebär att ytskiktet/tätskiktet ska vara vattentätt, kan vara nedsatt finns en ökad risk att vatten tränger igenom ytskiktet/tätskiktet med vattenskador i omkringliggande konstruktioner som följd.

- ✎ Tänk på att skydda fönstret och dess infästningar från vattenbegjutning.
