Fastighetsuppgifter

Nitta 1:8

Kvarnvägen 3

**Besiktningssuppgifter**

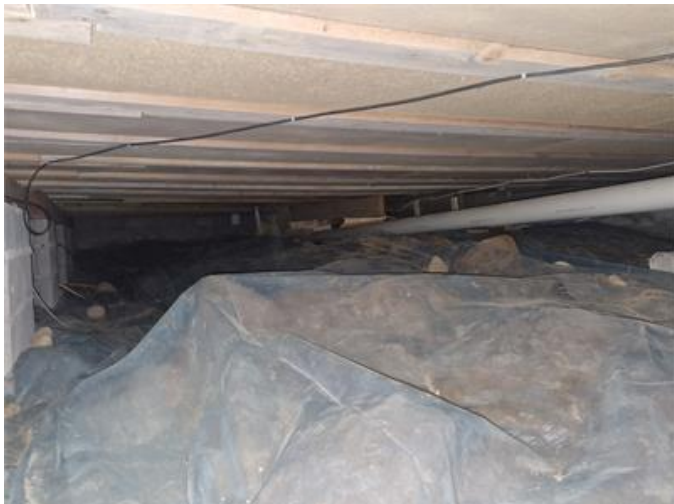
Krypgrund: Krypgrunder är generellt ansett som en riskkonstruktion för fuktskador. På grund av förhöjd fuktstatus, dels orsakad av fuktvandring från marken och dels orsakad av uteluft som släpps in i grunden (främst under den varma tiden av året), kan fuktskador/mikrobiell tillväxt med negativ inverkan på såväl byggnaden som inomhusmiljön uppstå i utrymmet och angränsande konstruktioner. Tryckimpregnerat virke förekommer i konstruktionen, som vid uppfuktning kan avge en avvikande "kemisk" lukt. Se även bilaga 1.

Vy i krypgrund

Vid kontroll av konstruktionen i krygrund uppmättes fuktvärden under kritisk fuktnivå för mikrobiell tillväxt, dock noterades mikrobiell påväxt på trossbottenskivor. Fuktkvoten uppmättes till ca 14% i träbrädor. Gränsvärdet för mikrobiell tillväxt ligger på 17%.

I husets krypgrund finns en avfuktare installerad. Syftet med denna installation är att hålla fuktigheten i grunden på en så låg nivå att ingen tillväxt av mikroorganismer är möjlig. För att detta skall fungera är det viktigt att löpande kontroller sker av inställningar mm. på avfuktaren så att fuktigheten i utrymmet inte stiger.

Om påväxten ökar i omfattning eller/och om luftfuktigheten i utrymmet ökar är det viktigt att ta reda på orsaken till och omfattningen av detta.

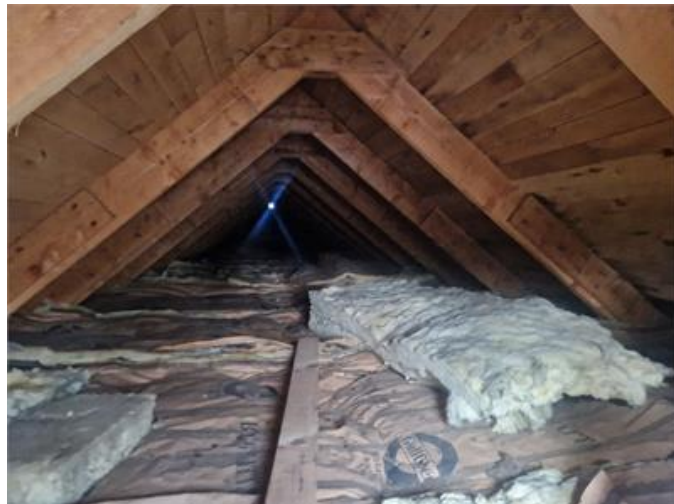
Nockvind: Den upptäckta mikrobiella påväxten på underlagstaket indikerar att vinden tillförs eller tidigare har tillförts fukt inifrån bostaden. Det rekommenderas att mikrobiell påväxt hålls under uppsikt och ökar detta i storlek/omfattning kontaktas fackman för erfoderliga åtgärder.

Vy pånockvind
