Besiktning

Ombesiktning

Anticimex Försäkringsbesiktning i samarbete med Fastighetsbyrån

Fastighetsbeteckning: Må 2:63	
Fastighetsadress: Hästhovsstigen 12	
Postnummer: 439 71	Ort: Fjärås

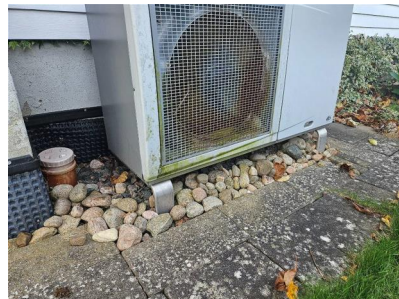
Utvändigt / Sockel

Kondensvatten från luftvärmepumpens utedel leds inte bort från husgrunden.

Detta medför ökad risk för att vatten tränger in i anslutande konstruktioner, vilket i sin tur kan leda till fuktrelaterade skador. Observera att besiktning av byggnadens värmesystem eller värmepumpen inte har ingått i uppdraget.

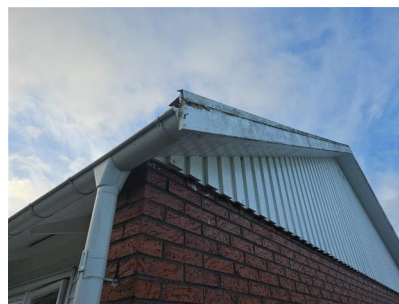
Utvändigt / Fasad trä

Mindre fuktskador finns i ändträ på vindskiva.

Dessa bedöms inte ha lett till bakomliggande skador.

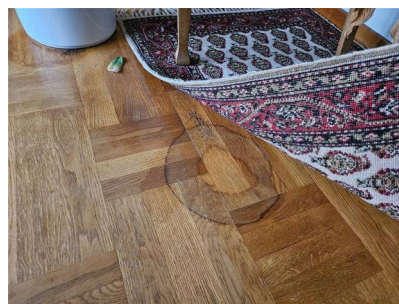
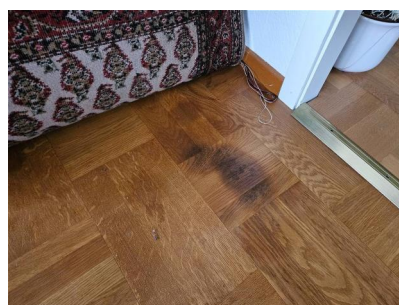
Entréplan / Vardagsrum

Golvet har fuktfläckar/missfärgningar

Dessa fläckar bedöms vara av estetisk karaktär och bedöms inte heller ha lett till följdskada.
Kontakta golvläggare för bedömning av omfattning samt lämplig åtgärd.
