Besiktningssprotokoll

Anticimex Försäkringsbesiktning i samarbete med Fastighetsbyrån

Fastighetsbeteckning: Igelstorp 1:23	
Fastighetsadress: Kaggelstorp Broholm	
Postnummer: 541 92	Ort: Skövde

Besiktningdatum: 2024-10-30	Protokollnummer: 68622345
Temperatur: 10 °C	Väderlek: Klart
Tekniker: Glenn Karlsson	
E-post: glenn.karlsson@anticimex.se	
Kontor: Skövde	
Närvarande: Fastighetsägare.

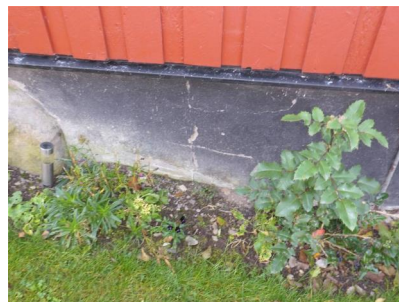
Utvändigt / Sockel

- Spricka noterades i källarsockeln.

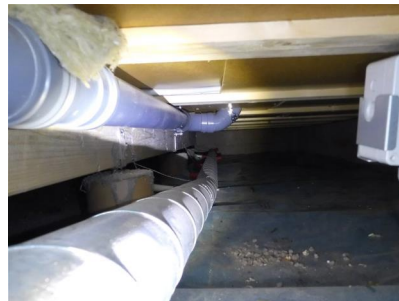
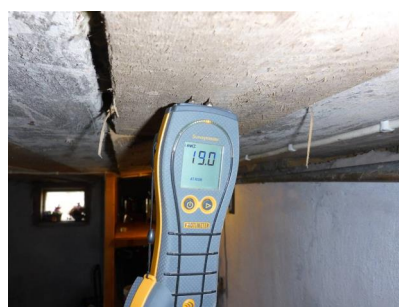
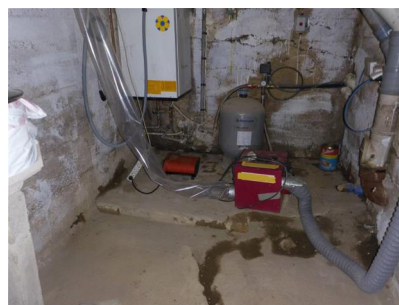
Utvändigt / Torpargrund / Grovkällare

Del av grunden har renoverats och är besiktningbar via håltagning i grundmuren från källardelen. En sorptionsavfuktare var vid besiktningstillfället placerad och i drift där efter den vattenskada som tidigare inträffat. Denna del av grunden var således torr vid besiktningstillfället.

- I källardelen förekommer missfärgningar på blindbottenbrädorna och fuktkvot över gränsvärde för mikrobiell tillväxt uppmättes. Golvet är lokalt fuktigt i källardelen.

- Huset i övrigt är grundlagt med äldre torpargrundsutrymme/mullbänk som ej är besiktningbart. Via ventil i grundmuren uppmättes fuktvärde över gränsvärde för mikrobiell tillväxt.

Tillväxt av mikroorganismer kan ske vid en relativ luftfuktighet (RF) om 75 % vilket motsvarar fuktkvoten (FK) 17 % i trämaterial. RF uppmättes under vardagsrummet till 81 %. FK uppmättes i källardelen till 19 %.

Uteluftventilerade kallställda grunder är s.k. riskkonstruktioner ur fukttekniskt perspektiv då de delar av året riskerar att utsättas för fuktnivåer som kan leda till mikrobiell tillväxt i utrymmet, vilket i sin tur kan innebära fuktrelaterade skador.

Vi rekommenderar att en fördjupad undersökning utförs för att avgöra orsak till och omfattning av grundkonstruktionens brister. Sådan undersökning förutsätter sannolikt ytterligare håltagningar i golvbjälklaget för åtkomst.

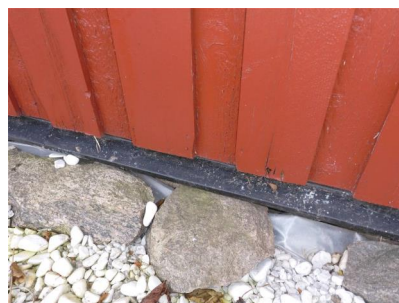
Utvändigt / Fasad

- Rötskador noterades lokalt nedtill i panelbrädor. Dessa bedöms inte ha medfört några bakomliggande skador i nuläget.
- Utbytt träpanel har omålade spikskallar.
- Växtlighet mot fasad förekommer.

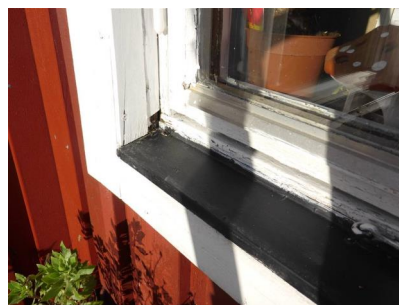
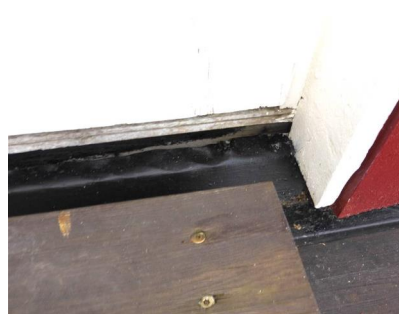
Utvändigt / Fönster / Dörrar

- Underhållsbehov förekommer.
- Otätheter noterades vid plåtblecksanslutningar.
- Köksfönstret saknar salningsbrädor.
- Källardörrens karm är sämre skick.

Underhållsbehov innebär risk för rötskador i fönster/dörrar och angränsande konstruktioner.

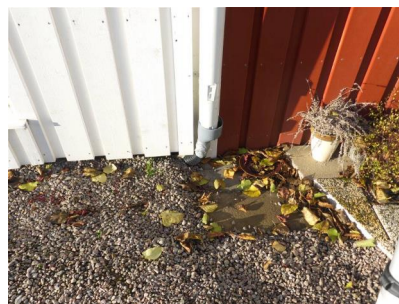
Utvändigt / Hängrännor / Stuprör

- Stuprören är överlag inte kopplade till markledning.
- Ett stuprör på husets framsida är tejpat till ett plaströr. Läckage noterades i tejpskarven.

När dagvattenavledningen är bristfällig kan fuktbelastningen öka mot sockel och grundkonstruktion. Detta kan i sin tur leda till fuktrelaterade skador.

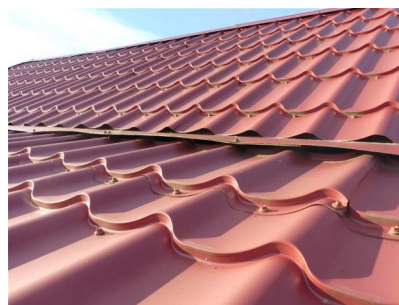
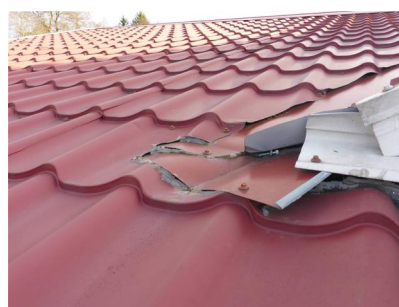
Utvändigt / Tak

- Otätheter förekommer vid anslutningar mellan olika delar av taket.
- Vindskiveplåtarna viker inte ned korrekt mot takplåten.
- Nocktätning finns ej.

Bristerna innebär risk för läckagerelaterade skador i läkt och underliggande konstruktioner.

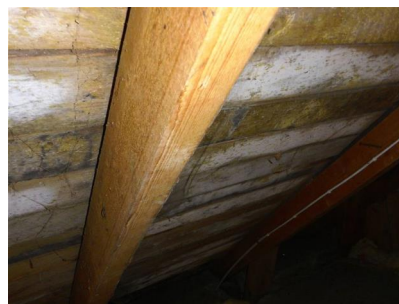
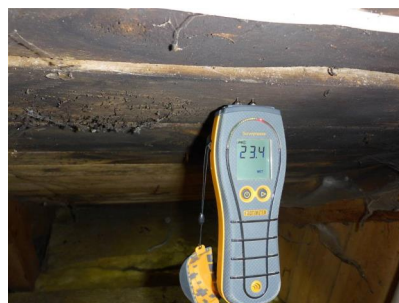
Utvändigt / Vind

- Avluftningsrör och ventilationsrör avslutas i vindstrymmet. Mikrobiell påväxt, och lokalt även kondens, noterades.
- Förhöjda fuktvärden uppmättes i underlagstaket.
- Köksfläktens imkanal är oisolerad med risk för kondensbildning som kan rinna tillbaka ned.

Fuktkvoten i underlagstaket uppmättes till 23 % vilket är över gränsvärde (17 %) för tillväxt av mikroorganismer.

Vi rekommenderar en fördjupad undersökning för att kontrollera orsak och omfattning av vindens skador samt vilka åtgärder som behöver vidtas.

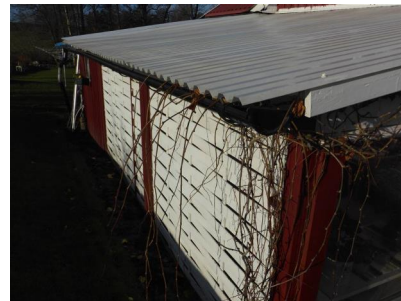
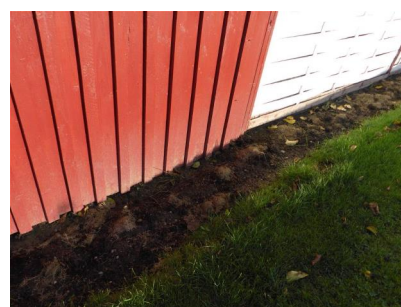
Utvändigt / Uterum

- Regnvatten från plasttaket träffar inte hängrännan.
- Fasadbrädor och en stötta i markkontakt noterades.
- Uterumsdörren är i sämre skick nedtill.

Risk för fuktrelaterade skador.

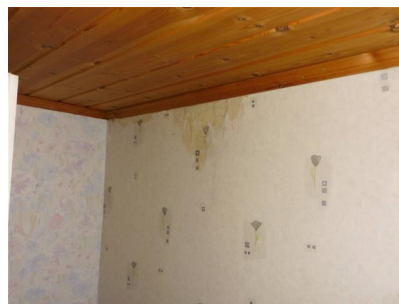
Entréplan / Sovrum 2

- Fuktanvisning finns på väggen.

Eftersom det vid ett enstaka besiktningstillfälle inte går att avgöra om missfärgningar/fuktanvisningar är aktiva eller ej bör sådana hållas under bevakning över tid. Ökar omfattningen måste detta undersökas och åtgärdas. Det kan även finnas bakomliggande skador som framkommer först vid friläggning.

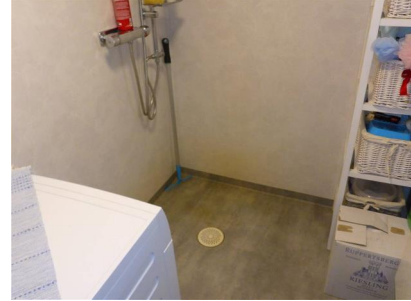
Entréplan / Dusch/Tvätt

- Golvet faller bra närmast brunnen men planar ut längre bort med risk för kvarstående vatten.
- Tröskeln livar inte med väggen såsom dagens branschregler föreskriver.
- Utrymmet är litet till storleken vilket innebär att hyllor, tvättmaskin, elradiator och fönster är belägna nära duschzonen med risk för vattenbegjutning.
